# 論文 水平ひび割れと剥離を有する鋼板接着補強 RC 部材の補修

**要旨：**鋼板接着補強された RC 床版における鋼板の浮き・剥離や床版内部の水平ひび割れなどの損傷事例が報告されている。水平ひび割れは上段鉄筋付近、下段鉄筋付近、あるいはその両方に発生しており、交通荷重や環境影響、鋼板接着補強時の RC 床版の損傷状態などに起因していることが多い。本研究では、鋼板接着した RC 梁を用いて、内圧充填接合補強工法による鋼板の剥離部と種々の水平ひび割れ部へエポキシ樹脂を注入した補修効果を実験的に検討した。その結果、鋼板端部に接着不良箇所があった試験体を除き、健全な試験体の耐力まで回復することが確認できた。

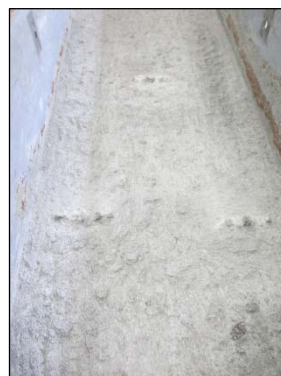
写真－1 粗骨材露出

水平ひび割れを作製するため、コンクリートは 2 回、あるいは 3 回に分けて打設した。ここでは、試験体 DBL を例に説明する。型枠内に下段鉄筋を配置し、下段鉄筋上部までコンクリートを打設した。コンクリートが硬化する前に洗いブラシを用いて粗骨材表面が露出するまでモルタル分を取り除いた (写真－1)。実験室内にて 1 週間の養生後、打設面にポリ塩化ビニリデンフィルム (厚さ 0.011mm) を敷設、上段鉄筋を配置 (写真－2) し、2 回目のコンクリートを打設した。コンクリートが硬化した後は上下部のコンクリートを分離し、ワイヤーブラシによりすべてのフィルムを取り除いた。
