論文 突出し筋の有無に着目したボックスカルバート隅角部の力学的特性に関する実験的検討

要旨：PCa製大型ボックス工法の一つとして、隅角部をループ継手で接合して一体化する構造を提案している。これまでの研究では、実物大正負交番載荷実験および隅角部に着目し、一体型供試体と比較した正負交番載荷要素実験を行い、十分な耐震性能を有していることを確認している。しかし、提案している隅角部にはループ継手に加え、突出し筋が配置されており、その影響は明確ではない。本研究では、隅角部に配置している突出し筋の影響を評価するため、隅角部に着目した正負交番載荷要素実験を実施した。その結果、突出し筋の有無が破壊形態および耐震性能に大きな影響を与えることを確認した。

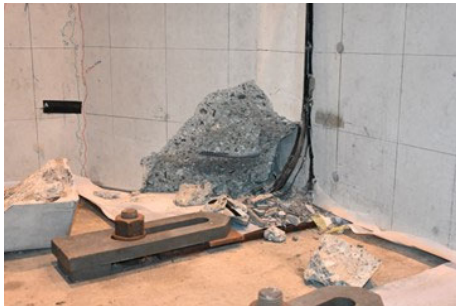
写真-2 供試体 (Lo-R) 下部の側壁ハンチ損傷状況

大きく低下した。図-8に供試体(Lo)と供試体(Lo-R)のヒステリシス曲線の比較結果を示す。供試体(Lo)のヒステリシス曲線の形状は正負対象に近い履歴を示しているのに対し、供試体(Lo-R)は正負非対称の履歴を示した。これは隅角部に配置された突出し筋の有無が影響しているといえる。一方、負荷荷重においては、供試体(Lo)に対し、供試体(Lo-R)の最大荷重値は111%と若干大きい値を示した。これは表-2に示しているように圧縮強度の違いによるものと、3.3で後述するように破壊の集中箇所が供試体(Lo-R)は供試体(Lo)に比べ、ジャッキ載荷点位置から遠くなったことが考えられる。供試体(Lo-R)において、供試体(Lo)では見られなかったが、頂版と側壁の隙間に充填している無収縮モルタルが破壊され、正載荷の $6\delta_y$ 1回目に破片が試験体下部に落下し、その結果、側壁ハンチに力が集中し、写真-2に示すように側壁ハンチ部の損傷を確認した。

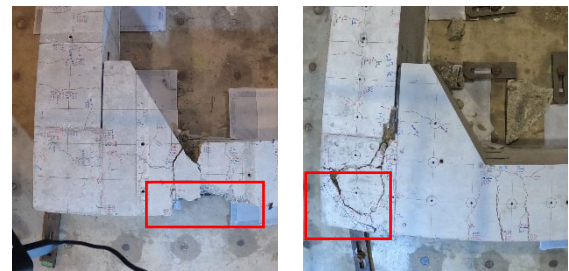
写真-3 実験終了時の破壊状況

写真-3、写真-4に実験終了時の破壊状況を示す。写真-4は写真-3で示した赤枠部の損傷状況を示してお

り、供試体(Lo)では側壁ハンチ下部外側、供試体(Lo-R)では隅角部外側の位置での状況を示す。

供試体(Lo)では側壁ハンチ下部のひび割れが進展し、かぶりコンクリートが剥落し、主鉄筋座屈を伴う曲げ破壊で実験が終了した⁵⁾のに対し、供試体(Lo-R)は頂版スラブと場所打ちコンクリート部打継目下部に発生した斜め方向のひび割れから外側主鉄筋に沿って進展し、場所打ちコンクリート部が破壊し、実験が終了した。突出し筋の有無により、破壊形態に差異が生じることを確認した。

3) 突出し筋無しの場合は場所打ちコンクリート部で損傷が進展し, 主鉄筋に沿った付着破壊で終局状態を確認したのに対し, 突出し筋有りの場合は側壁ハンチ下部で損傷が進展し, 曲げ破壊で終局状態を確認した。
