# 論文 令和 6 年能登半島地震で被災した 7 階建て RC 造建物の被害調査報告と解析的検討

**要旨：**本研究では、令和 6 年能登半島地震で被災した 7 階建て RC 造建物の現地調査の結果を報告し、その中で画像解析による建物サイズ、損傷状況および転倒状況を示した。さらに、建物のプッシュオーバー解析と弾性接触解析、および下部構造の沈下挙動解析から、柱脚固定時と柱脚の浮き上がりを考慮した時の最大層せん断力係数の差、および建物が転倒に至るときの建物沈下量を推定した。また、建物転倒時にフーチングを介して隣地に水平反力が生じること、さらに、基礎沈下時に地盤に円弧上のすべり面が形成されることを明らかにした。

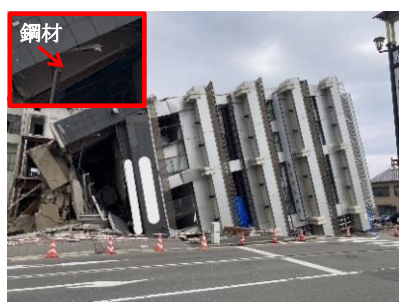
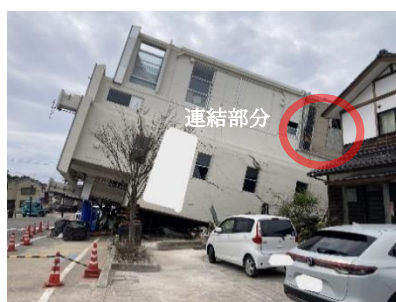
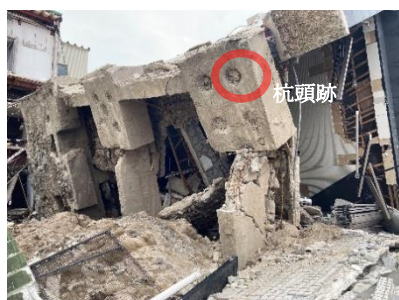
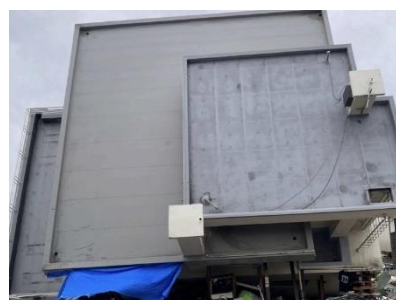
写真-1 建物全景

写真-1 は各方位の建物全景である。建物が東方向に転倒し、西面で露出したフーチングを確認できる。(i)南面の写真より、1D3 柱が柱頭で折れ曲がっているのが確認できる。また、柱表面に鋼材が確認できる。(ii)北面の写真より、4～6 階の A1～A2 間の壁に斜めひび割れが、また、3 階の A2～A3 間の壁が剥落し、隣棟との連結部が確認できる。(iii)西面の写真より、基礎の2、3 通りのすべてのフーチングが露出していることがわかる。1 通りのフーチングは土中にあり目視で確認できない。また、C2～C3 間と D2～D3 間の基礎梁の端部が損傷しており、損傷部から下端筋とせん断補強筋が確認できる。基礎梁の高さは1.6m、下端筋の本数は5本である。フーチング

の底には杭頭の跡が確認できる。杭頭には木の板が被せられており、その板がフーチングの底に貼り付いている。1 階床は鉄筋が入った厚さ 15cm 程の土間コンクリートで仕上げられている。また、写真はないが周辺で液状化現象が確認されている。

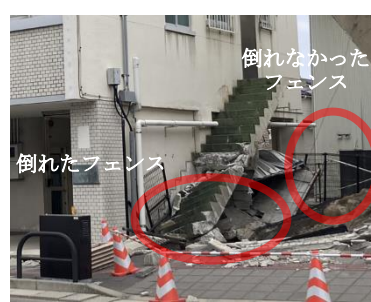
写真-2 隣地状況

写真-2 は調査建物の西側隣地の写真である。隣地建物は2階建ての RC 造建物で、その外階段の中段あたりから折れていることが確認できる。また、階段下の組積造の物置小屋が倒壊している。隣地境界の南側（道路側）のフェンスが根元から倒れ、北側のフェンスは倒れていない。被災前の写真<sup>2)</sup>から、倒壊した建物と写真-2 の建物は密接していた。

本建物は西側隣地の建物と密接し、隣地の構造物の一部が損傷している（写真-2 参照）。本節では、3 通りの X 方向変位の拘束が本建物の下部構造に与える影響について検討する。解析はモデル C を用いた変位制御型の静的弾性解析である。解析では 1 通りの基礎梁端部に Z 方向強制変位 3.5m を与えている。
