[214] し尿浄化槽におけるコンクリートの劣化調査報告

正会員 田村 博 (日本建築総合試験所)
 正会員 高橋 利一 (日本建築総合試験所)
 正会員 ○斉藤 広志 (日本建築総合試験所)

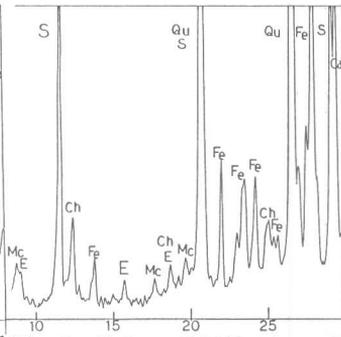
図-5 粉末X線回折パターン図

試料調整を行なった分析用試料について表-1に示す回折条件で試験を実施した。その結果、液上の損傷の著しい部分より採取したコンクリート・コアでかつ「コアの劣化した部分」では、硫酸カルシウム水和物およびエトリンガイトが同定された(図-3~5)。コンクリートの未中酸化部分の試料においては、水酸化カルシウムのピークを確認することができ、そのほとんどのものについて硫酸カルシウム水和物およびエトリンガイトは同定されなかった(図-6)。
