## [1082] 塗膜によるRC構造物の保護について

正会員 ○大城 武（琉球大学工学部）

正会員 谷川 伸（東亜合成化学工業研究所）

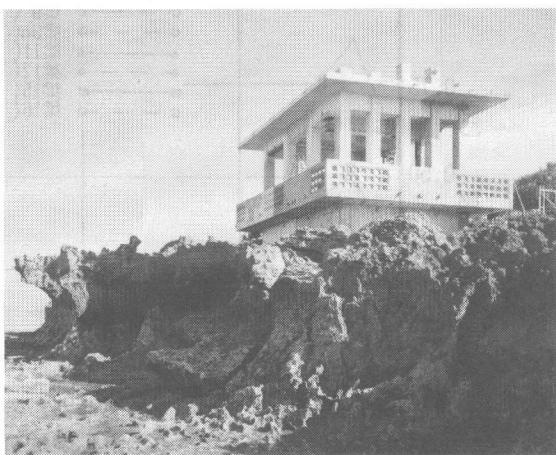
写真-1 暴露構造物の外観

本試験のため、沖縄県本部町備瀬崎に図-1、写真-1に示す暴露構造物を設置している。設置位置は、沖縄本島北部の本部半島の最先端にあり、三面を海に囲まれ、常時海塩粒子の影響をうけ、強風時には直接波しづきが柱の下部にかかることがある。さらに、亜熱帯性気候の気象条件は厳しい環境条件となっている。

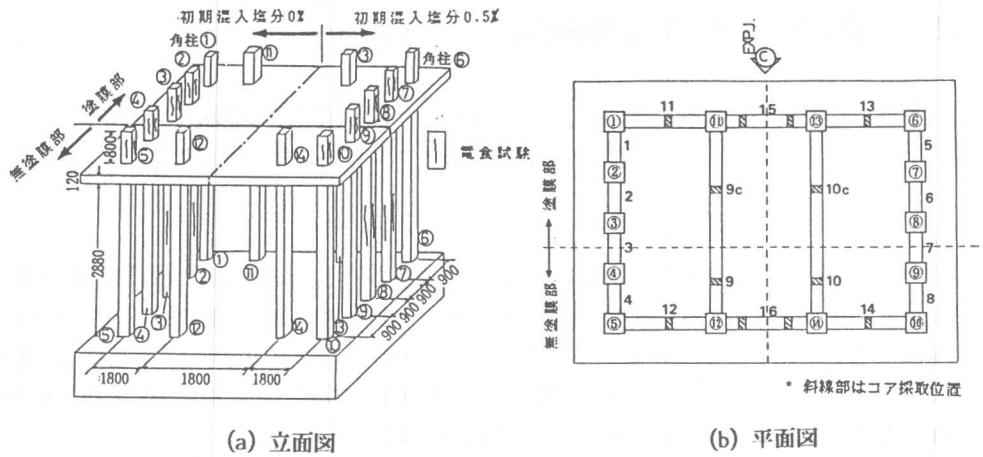
図-1 構造物の寸法諸元及び要因

コンクリートは、普通ポルトランドセメントを用い、水セメント比63%，スランプ18cm,  $F_c=210$  kgf/cm<sup>2</sup>，空気量4%であり、一般的な建築用の調合である。かぶり厚は一律4cmとしているが、スラブの下面のみ3cmを採用している。また、構造物の東側半分には、コンクリート重量に換算して0.5%の塩分(NaCl)を練り混ぜ水に溶解して初期混入し、この部分を有塩部と称している。さらに海側の部分には、アクリルゴム系の塗膜を施しており、この部分を塗膜部と称している。

梁及び柱の可溶性塩分濃度の測定結果を図-2～4に示している。無塩部の梁の塩分濃度分布を図-2に示し、暴露期間2年3ヵ月と5年3ヵ月の測定結果を比較をしている。コア採取位置は図-1に示しているが、無塩部の梁11と15が北側に位置し、最も海側に隣接した塗膜部である。また、梁12と16は南側で陸側に位置し、無塗膜部である。
