# 論文 各種非破壊試験による PC 桁損傷度評価

**要旨：**実橋 PC 桁を対象とした各種非破壊試験によりコンクリート構造物の損傷度評価を行った。調査内容は、レーダ法と X 線透過法による鋼材探査、X 線透過法とサーモグラフィ法による空隙調査、自然電位測定による鋼材腐食調査である。各種非破壊試験のうち、鋼材探査、空隙調査は良好な試験結果を示し、内視鏡調査等と組み合わせることにより、最小限の破壊調査で大きく精度をあげられることが分かった。

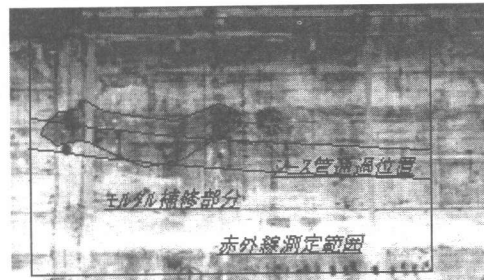
図-10 赤外線調査位置外観図

ヒーター加熱による桁ウェブのサーモグラフィ法測定結果を図-10～図-12に示す。図-10はサーモグラフィ法の調査範囲の外観状況であり、図-11は加熱時の赤外線画像、図-12は加熱後放冷時の赤外線画像である。図-11の加熱時の画像は図-10の桁表面とよく似た状態を示している。これは、使用した赤外線カメラが中・長波長タイプに比べて周囲からの赤外線の影響を受けやすい短波長タイプであったため、遠赤外線ヒーターの放射熱がコンクリート表面で反射し赤外線カメラに写ったものであると考えられる。また、図-12はヒーター加熱後の放冷時の画像であるが、中央付近に温度の高い部分が検出されており、この画像を目視検査の結果と重ねると、モルタルで補修した箇所と同じ位置であることが分かった。

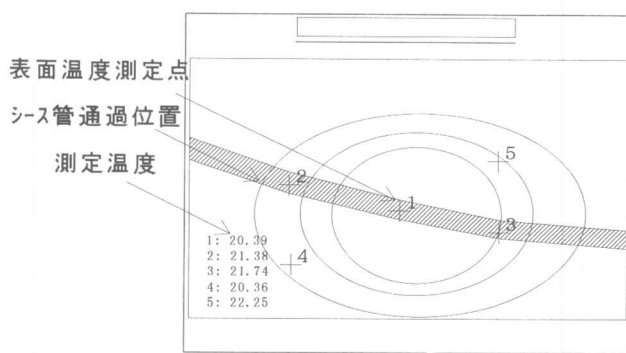
図－１４ 未充填シース管の測点位置

次に、図-13はX線撮影で観察された未充填シース管の位置の表面温度をサーモグラフィ法で測定した結果である。測定位置は図-14に示すように、測点1、2、3は未充填シース管位置に、測点4、5はシース管のない位置に設定した。これらの結果を比較すると、シース管位置ではない測点4の表面温度が最も高い値を示し、他の測点の温度には差はみられず、シース管未充填部分を特定

するには至らない結果となった。これらの結果から、サーモグラフィ法により桁コンクリート表面の状況は確認することができたが、かぶり厚さが100mm程度ある桁内部のシース管未充填の様子や空隙の有無については今回実施した方法では難しいことが確認された。
