論文 兵庫県南部地震での第二摩耶大橋の被害状況と地震応答解析

横田 弘¹・清宮 理²・田中祐人³・岡下勝彦⁴

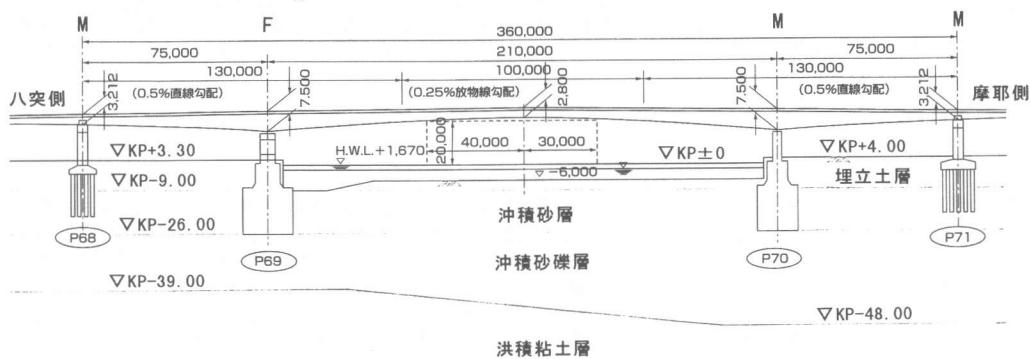
図-1 第二摩耶大橋橋梁一般図（側面図）

本橋梁は4本の橋脚を有し、合計14基の支承沓がある。端支点(P68およびP71)ではペンドル沓が3基とピンローラー可動沓が3基、第八突堤側中間支点(P69)ではピボット固定沓が4基、摩耶側中間支点(P70)ではピボットローラー可動沓が4基である。主橋脚は15.5m×5(4)mの台形壁式構造である。そのため、壁構造としての配筋計算が行われており、主鉄筋の配筋はD22-100mmピッチである。さらに、この橋脚の中間部では段落しが行なわれておらず、これより上方ではD22-200mmピッチの配筋となっている。主橋脚の基礎は鉄筋コンクリート製ケーソンで、護岸に隣接して設置されている。護岸背後の埋め立ては、図-1に示したように、KP-9.0mからKP+3.3m(摩耶側ではKP+4.0m)まで軟弱な礫混じり細砂を用いて行われている。

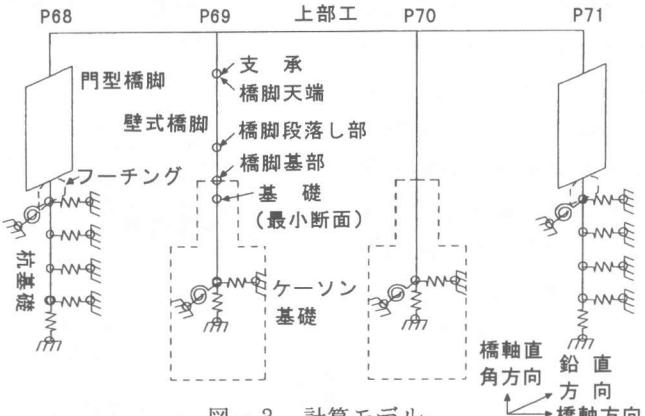
図-3 計算モデル

橋梁全体系の解析対象は3径間連続部とし、図-3に示すように、上部工・橋脚・杭基礎をはり要素に、支承ならびに基礎・地盤間をバネ要素に置換した。上部工は弾性モデルに、支承は破壊を考慮した完全弾塑性モデルとした。RC橋脚および基礎部分の曲げ挙動の非線形履歴特性は、武田モデル[3]で表現した。せん断挙動については、初期せん断弾性係数による線形モデルとした。また、ケーソン基礎は重心位置に質量が集中した質点系に置換し、ケーソン基礎と地盤間の地盤バネ定数は文献[4]にしたがって設定した。杭基礎に関しては、深さ方向の地震入力特性を考慮した多質点系に置換し、地盤バネ定数を道路橋示方書[5]に準拠して求めた。上部工は全断面有効の初期剛性を用い、地盤バネ算出には地盤の地震応答解析結果に基づく等価剛性を用いた。

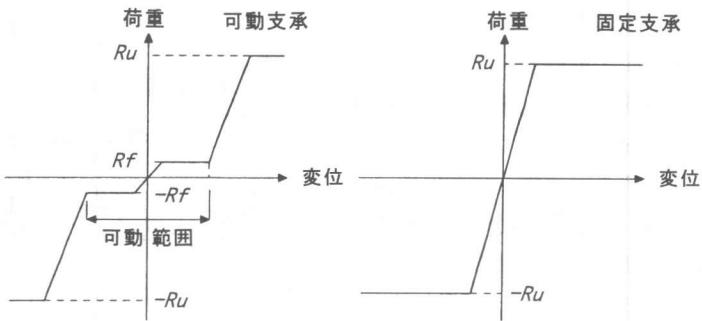
図-5 支承の荷重変位関係

支承の耐力は設計資料に基づき表-3に示すように設定し、図-5に示す荷重変位関係とした。
