# 報告 震災を受けた補強済橋脚の鋼板撤去調査

**要旨：**兵庫県南部地震以前に、阪神高速道路公団では、昭和61年の耐震点検により主鉄筋段落し部の補強が必要と判定されたRC橋脚に対して、エポキシ樹脂接着による鋼板巻立て補強が行われていた。震災後、外観調査、および鋼板を剥がしての内部調査を行った。その結果、1)主に南北方向の地震動の影響を受け、鋼板の浮きが発生した。2)鋼板接着箇所の橋脚柱部には、新しいひび割れが発生していなかった。3)未補強の橋脚柱部には、水平方向に、ほぼ帯鉄筋の間隔でひび割れが発生していた。以上等から鋼板接着による主鉄筋段落し部の耐震補強工法は、期待した補強効果が発揮できたことを確認した。

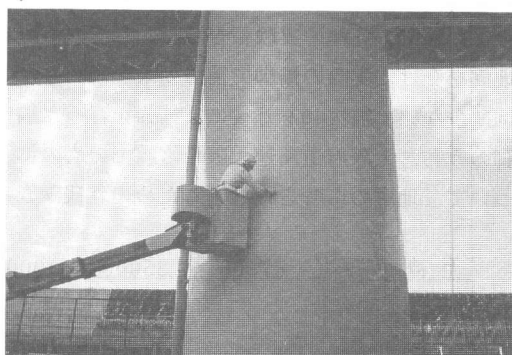
写真-1 調査状況(一次)

一次調査を、平成 7年 9月(震災 8ヶ月後)に P-173～P-176の4橋脚を対象に行った。その内容は、点検車で接近し、叩き点検による鋼板の浮き状況、目視による鋼板の変形、溶接部、および固定アンカー部の異常等の調査である。二次調査は一次調査で鋼板の浮き面積が最も広がったP-176のみについて、平成 9年11月(震災 2年 10ヶ月後)に枠組足場を使用して行った。調査箇所は、柱部の鋼板および土中部を含むコンクリート面である。外観調査を行った後、接着鋼板を剥がして鋼板、コンクリート、エポキシ樹脂、および溶接部の状態を、詳細に調査した。調査状況を写真-1に示す。
