論文 ポストテンション PC 枠の塩害劣化と耐荷力

要旨: 塩害劣化が PC 枠の耐荷性状に及ぼす影響を明らかにすることを主目的として、日本海沿岸部で34年間実供用され、腐食により著しい損傷が見られたポストテンション PC 枠を試験体として、載荷試験及び解体調査を実施した。その結果に基づき、PC 鋼材の断面残存率と PC 枠の破壊形態や残存耐力との関係を示した。また、枠の中で特に腐食しやすい箇所、定着部付近への塩分浸透経路等のポストテンション PC 枠の塩害劣化の特徴を明らかにした。

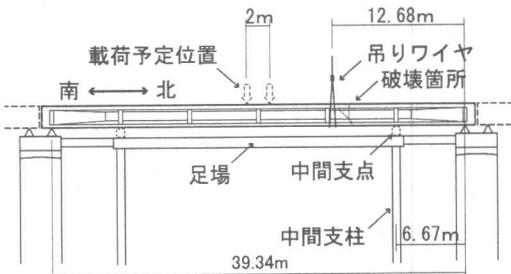
図-3 S3の試験方法

図-3に試験方法の概略図を示す。当初は支間中央付近で2点載荷する予定であった。試験前に外ケーブルを切断、撤去し、床版、横桁も切断した。次に、南側の中間支点を撤去した。さらに、

北側の中間支点を撤去するため、桁端部をジャッキアップしようとしたところ、支間の1/4点付近でせん断ひび割れが上フランジ近傍まで伸展した。S3が自重を支えられない可能性が高いと考え、支間の1/3

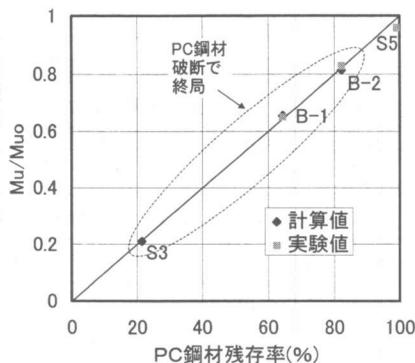
図-5 PC鋼材残存率と M_u/M_{u_0} の関係
※計算値は表-5と同様の計算による。

の関係を、文献1)のプレテン桟の結果と合わせて示す。 M_{u_0} は腐食していない場合の破壊抵抗曲げモーメントである。健全なPC鋼材を使用していれば極端に鋼材量を減らさない限りは一般にコンクリート上縁の圧壊により終局に至るものと考えられるが、PC鋼材の断面残存率が80%以下に低下するような腐食環境に置かれたPC桟では、PC鋼材の破断で終局に至っている。塩害により腐食したPC鋼材は強度が低下するとともに、著しい伸びの低下が見られ、これがPC桟の破壊形態に影響する場合がある¹⁾。S3の場合、PC鋼材の断面欠損が特に著しい上に、PC鋼材の伸びの低下も生じていたと推察される。

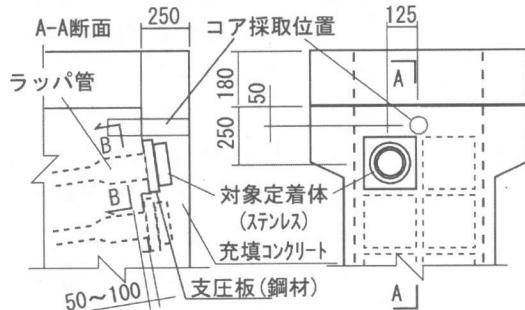
図-9 定着体付近の詳細とコア採取位置(S 3 の例)

に S 3, S 5 の定着部付近の塩分測定結果を示す。また、図-9 に塩分量測定のためのコアの採取位置を示す。PC 鋼材の定着後は定着体の周囲を覆うようにコンクリートが充填されるのが一般的である。この定着部への塩分浸透経路として、充填コンクリートの外側からの塩分浸透拡散と、充填コンクリートと本体の境界面からの塩分浸入が考えられる。今回の調査では、後者の塩分浸透の兆候は確認されず、主として前者の塩分浸透によるものであったと考えられる。このとき、深さ 25cm 程度でも $1\text{kg}/\text{m}^3$ 程度の塩分が浸透していた。定着体付近の PC 鋼材には軽微な腐食が見られた。定着体のステンレス部品は浮き鏽が一部に見られたが、光沢部分も多く残っていた。図-10 に、定着体の裏側に配置されたラッパ管の周囲のコンクリート中の塩分量とラッパ管内部のグラウト材中の塩分量を示した。この箇所の塩分量はそれと同等の深さの上記コア中の塩分量より少ない傾向にあった。これは定着体の鋼板により塩分浸透経路がある程度遮蔽されていたためと考えられる。なお、S 3 のコンクリート及びグラウトの初期含有塩分量はこのラッパ管周辺の塩分量と概ね同等であったと考えられることから、 $0.4\text{kg}/\text{m}^3$ 以下であったと考えられ、海砂からの塩化物混入はほとんどなかったと考えられる。
