# 論文 宮城県北部を震源とする地震により被災した RC 造学校建物の耐震性能評価

**要旨** : 2003 年宮城県北部の地震では局所的に大きな被害が発生した。本論で取り上げる学校建物は、平野と丘陵地との境界に建てられている。RC 造校舎は 1971 年以前と以後の設計の 2 棟があり、共に一部の柱や壁にせん断ひび割れが生じて損傷度Ⅱ～Ⅳと判定された。耐震診断の結果は 2 棟で異なるものとなったが、強度指標は同程度であることが 2 棟の被害程度が近いものとなった理由と考えられた。また、隣接する役場では、強震記録が観測されている。この地震動を用いて応答解析を行い実際の被害レベルと比較した。

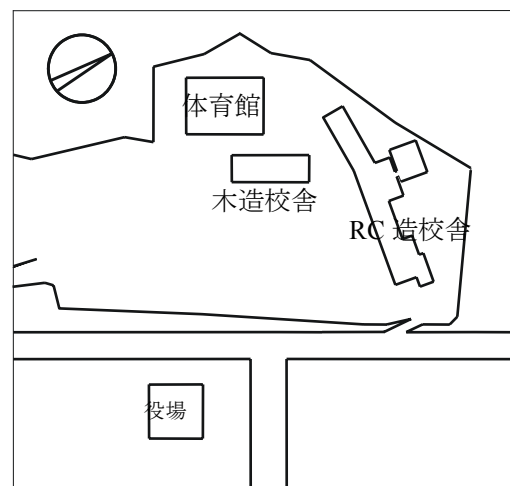
図-1 小学校建物配置図

2003 年 7 月 26 日に発生した宮城県北部の地震の震源から北西約 10km に位置する小学校では、RC 造校舎に小破の被害が生じ、1967 年建設の体育館、1956 年建設の木造旧校舎には被害は見られなかった<sup>1)</sup>。付近は丘陵地と平野の境界部分にあたり、周辺ではこの境界付近に被害が集中している。図-1 に示すように学校敷地は傾斜地で西側が高く東側へ下っている。隣接する町役場では、計測震度 6 弱が観測され時刻歴記録が得られた。RC 造校舎建物の耐震性能と被害、地震動強さとの関係を検討した。

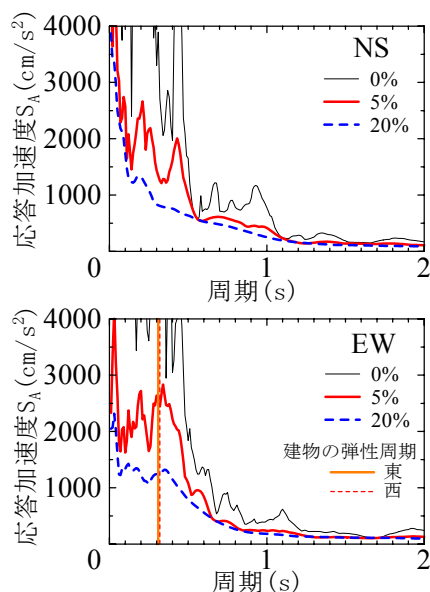
図-8 加速度応答スペクトル

古村ら<sup>6)</sup>の余震観測では小学校体育館西側と役場では大きく異なっており、8月12日9:27、Mj4.4の余震では、計測震度が役場で3.6、体育館裏で2.5と、役場の方が計測震度で1程度大きく、1~12Hzの範囲でフーリエ振幅が2~7倍となっていた。また、山中ら<sup>7)</sup>は、余震観測を木造校舎脇とRC造新校舎東側基礎で行った結果、周期0.3秒付近でスペクトル比がRC造校舎のほうが7~8倍程度となっていることからRC造校舎の付近の地盤の方が揺れやすいことを指摘している。また、応答スペクトルからは振幅に違いの大きかった短周期側成分が卓越していることから、RC造校舎に入力した地震動は、役場で観測された記録に対して特に建物固有周期付近においてはレベルが異なると考えられるので、振幅レベルをパラメータとして解析を行った。役場で観測された地震動の加速度時刻歴を図-7に、加速度応答スペクトルを図-8に示す。

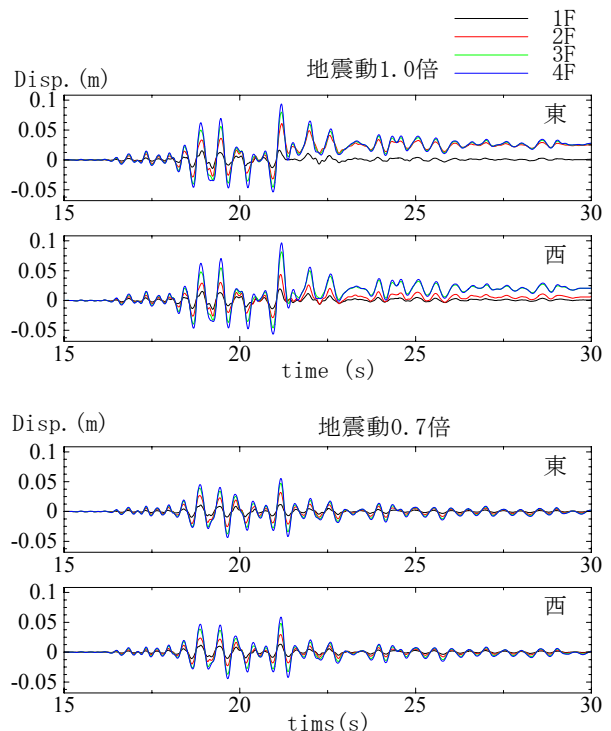
図-9 応答変位時刻歴

楕円子モデルに置換して応答解析を行った。ここでは、復元力特性は Takeda モデルを用い、ひび割れ点は降伏点の 0.3 倍、初期剛性は降伏点剛性の 3 倍、降伏後剛性は 0.01 倍、除荷時剛性低下率は 0.4、減衰は剛性比例型で減衰定数  $h=0.05$  とした。降伏耐力は  $F=1.0$  のときの累積強度とし、剛性は降伏変形時の層間変形角が  $1/250$  となるように定めた。1 次固有周期を図-8中に示す。校舎東側、校舎西側の各層の変位時刻歴を図-9に、最大層間変形角を図-10に示す。入力地震動は、元記録の 0.7-1.0 倍と倍率を変化させて解析した。
