# 報告 三陸南地震によって被災したプレストレストコンクリート製高架水槽の耐震設計と被災復旧について

堅田 茂昌<sup>\*1</sup>・小野 恵三<sup>\*2</sup>・天沼 照貴<sup>\*3</sup>・吉田 純一<sup>\*4</sup>

**要旨**：2003 年 5 月 26 日に発生した三陸南地震によって、震源から 16km の位置にあったプレストレストコンクリート製高架水槽（以下、高架タンク）の鉄筋コンクリート製脚壁（以下 RC 脚壁）にひび割れが発生した。被災調査が実施され、調査結果、分析および解析を踏まえた検討が行われ、補修処理および耐震性向上を目的とした補強検討が実施された。ここに、本構造物の被災調査、分析および補修、補強に関する報告をするものである。

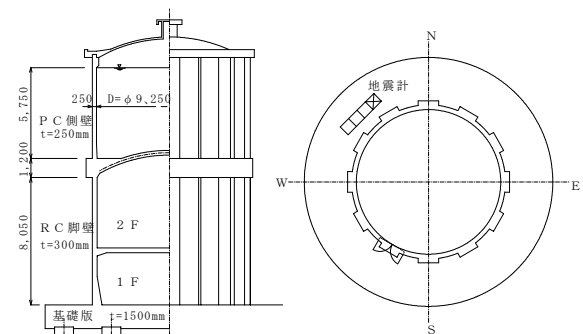
図－1 高架タンクの構造諸元と平面位置図

三陸南地震によって、図－１の RC 脚壁下端に図－３に示すひび割れが確認された。脚壁の南北方向には 0.15～0.3mm の水平ひび割れが、直交する東西方向には 0.1～0.3mm の斜めひび割れが確認された。特に、水平方向のひび割れが多く、開口部周辺には最大 0.75mm のひび割れが確認され、曲げによる損傷が支配的であったと考えられる。

RC 脚壁下部のひび割れに限定された。RC 脚壁を、図－１の平面図に示す凹凸を基準に 24 本の柱部材より構成される構造物と見なして、式(1)により脚壁の損傷割合を算定し、表－４により被災度区分を判定した。

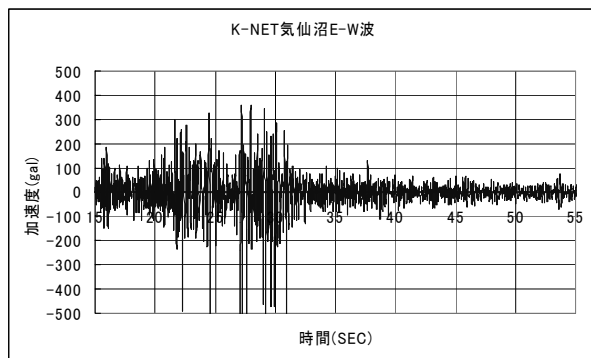
図－4 K-NET 気仙沼の観測地震波（E-W）

脚壁は、曲げせん断系の梁とした。曲げ剛性は開口部の影響を無視した円環断面、せん断剛性は軸対称FEM解析による変形量を基に決定した。モデルの非線形特性は、4.1より曲げによる損傷が支配的と考え、脚壁を円環梁としたM- $\phi$ を求め、Takedaモデルの履歴特性を設定した。減衰は、剛性比例型5%とした。入力地震波は、高架タンク基礎版上面で計測された加速度999galに振幅調整した。
