# 報告 38 年間供用したプレストレストコンクリート桁の耐久性および耐荷性に関する調査

**要旨**：跨線橋の一部として 38 年間にわたって供用されてきたポストテンション方式のプレストレストコンクリート（以下 PC）桁について、耐久性および耐荷性に関する各種調査を行った。桁から取り出した PC 鋼材を調査した結果、シーす内にはグラウトが十分に充填されており、PC 鋼材はほとんど腐食もなく健全な状態であった。また、上縁定着された PC 鋼材の定着部を人為的に損傷させた場合でも、損傷のない場合に比べて曲げ耐力の低下はなく、PC 桁は 38 年間供用後の現在でも十分な耐荷力を有していることが確認された。

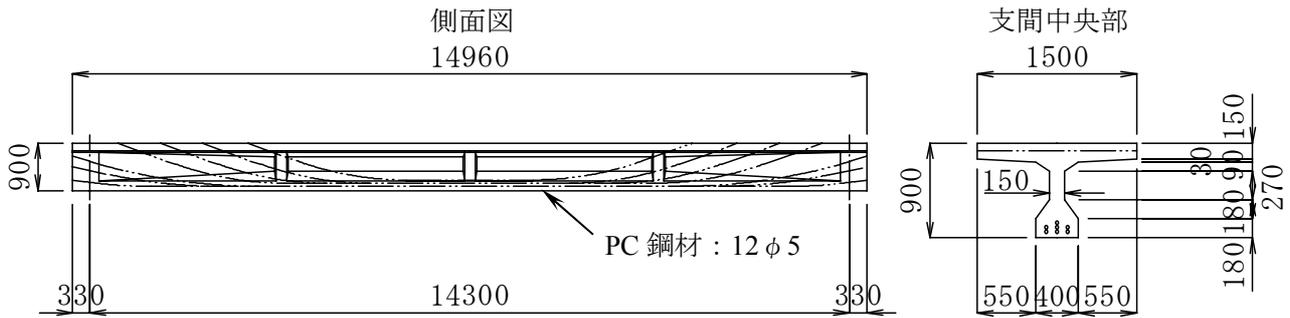
図-1 主桁の形状寸法

ストレッチ方式 PCT 桁のうち、無作為に抽出した 2 本である。桁の諸元を以下に示し、形状寸法を図-1 に示す。

PC 鋼材は、主方向および横方向とも PC 鋼線 12φ5 である。主方向 PC 鋼材は全 7 ケーブルあり、そのうち 3 ケーブルが端部定着、4 ケーブルが上縁定着されている。横方向 PC 鋼材のうち床版横締めは、800mm 間隔で配置されている。
