論文 石川県の反応性骨材と ASR 劣化構造物のデータベース化

要旨: アセットマネジメントによる橋梁の維持管理が全国的に実施される機運にある。本研究は、石川県の反応性骨材と ASR 劣化橋梁のデータベースに基づいて、骨材の ASR 反応性と構造物の使用・環境条件から県内各地域の橋梁の ASR 劣化状況を正確に把握することにより、橋梁の合理的かつ経済的な ASR 対策を提言するものである。

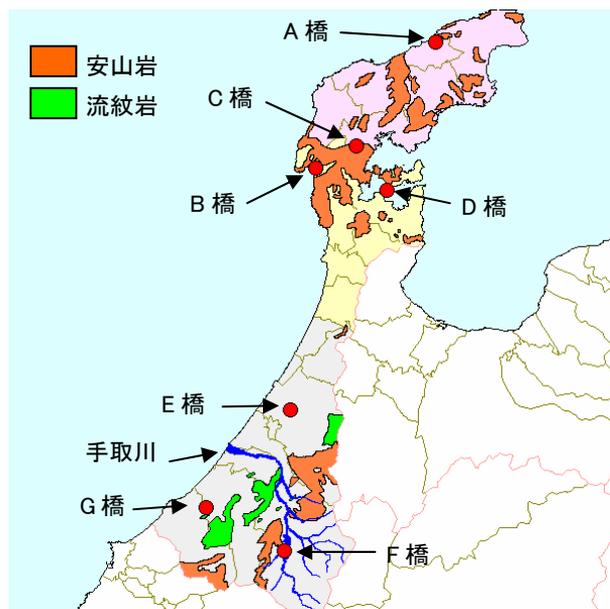
図-2 石川県の地質図における岩体分布

1 に示す。また、石川県の地質図における岩体分布状況を図 2 に示す。両者を重ねて眺めることで、石川県の ASR の状況が良く理解できる。石川県は、行政管理上の区分として、奥能登地域、中能登地域および加賀地域とに分けられる。但し、ASR 劣化が最も深刻な、能登有料道路（柳田から穴水の間 25 橋梁）は、石川県の道路公社の管理で、ASR 劣化橋梁の維持管理計画が別途作成されているので、図 1 の分布図には含まれていない。また、能登有料道路の ASR 劣化橋梁は、能登半島地震後の災害復旧工事が鋭意実施されており、当初の計画よりも早く、橋梁の補強が完了できるものと期待されている。

奥能登地域では、能登半島北部を外周する国道 249 号線や能登半島を横断する県道など、48% (166 橋梁/全 347 橋梁) の橋梁に ASR が発生している。この地域の ASR は能登半島の北部に帯状に広く分布する安山岩（門前、輪島、珠洲など）を砕石として使用したものがほとんどである。また、中能登地域では、国道 249 号や七尾市の周辺を中心に、23% (61 橋梁/全 263 橋梁) の橋梁に ASR が発生している。この地域は、能登産の安山岩砕石とともに富山県からの川砂、川砂利も使用されている。一方、加賀地域では、15% (64 橋梁/全 417 橋梁) の橋梁に ASR が発生しており、能登地域と比較すると ASR 発生率がかなり少なくなっているのが特徴である。加賀地域の ASR は、金沢市周辺の跨線橋や白山麓に向かう国道 157 号の橋梁に発生している。これまでの調査より、金沢市周辺は富山県の庄川産（または常願寺川産）の骨材が一時期使用されたことによるもの、国道 157 号は手取川産の一部の骨材によるものである、ことが判明している。
