# 論文 劣化した道路鋼橋 RC 床版の凍結防止剤による塩分浸透特性

**要旨:** 積雪・寒冷な地域では冬期路面の安全確保として凍結防止剤を散布している。道路鋼橋 RC 床版の場合、凍結防止剤中の塩分が路面水に溶け、床版に浸透することや、空中に飛散し地覆部や壁高欄に付着することでコンクリートを塩害劣化させる。本論文では、RC 床版の疲労による劣化過程において、凍結防止剤による塩害を受け取替えに至った事例を対象に、劣化状況や塩分量分布を調査し、その塩分浸透の特性やメカニズムを考察する。更に、床版疲労と凍結防止剤で塩害劣化した RC 床版の維持管理計画の方向性を示す。

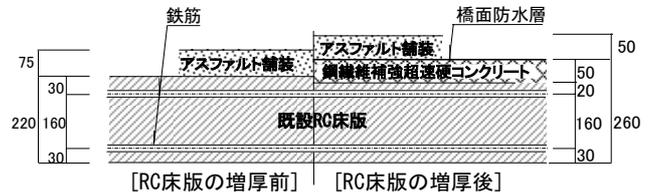
図-1 RC 床版および増厚の構造（撤去床版 A の事例）

コンクリートによる床版上面増厚工法（以下、増厚）で補強している。RC 床版の増厚は、図-1 に示すように既設 RC 床版の上面を 10mm の深さで切削し、新たに約 100kg/m<sup>3</sup> の鋼繊維を混入した超硬コンクリート（以下、増厚コンクリート）を 50mm の厚さで打設することで曲げ耐力と押抜きせん断耐力の向上を図っている。この補強に併せて、増厚コンクリートの上面は橋面防水層が施工され、床版内に路面水が浸入することを防止している。増厚の施工は道路供用中に片側交通規制し、分割して増厚コンクリートを打設する機会が多く、今回の調査対象床版でも増厚コンクリートは走行と追越車線の境界で打継ぎ、2 段階の分割施工を行っている。

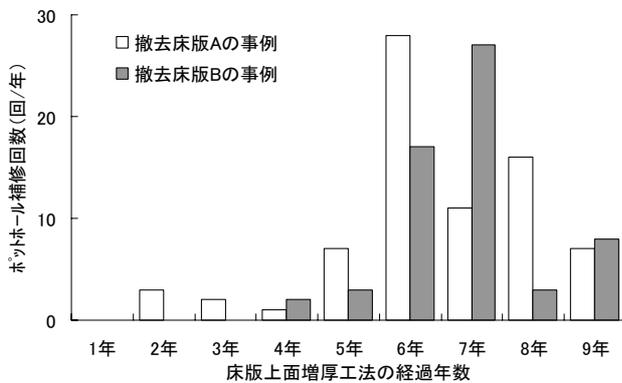
図-2 路面のポットホール補修の推移

図-2 は撤去床版の事例の増厚後における路面ポットホール補修数の推移であり、増厚後5年頃から補修回数が急増し走行と追越車線の境界に多く発生する。写真-1 は路面ポットホールの補修跡を開削し床版上面を観察したもので、おもな劣化に増厚コンクリートと既設床版の界面はがれ、コンクリートの土砂化、滞水、鉄筋腐食がある。また、図-3 は開削調査時に採取した床版上面の堆積土を蛍光 X 線で分析し、蛍光 X 線スペクトル (K 線のみ) ごとの X 線強度で示したものである。結果、RC

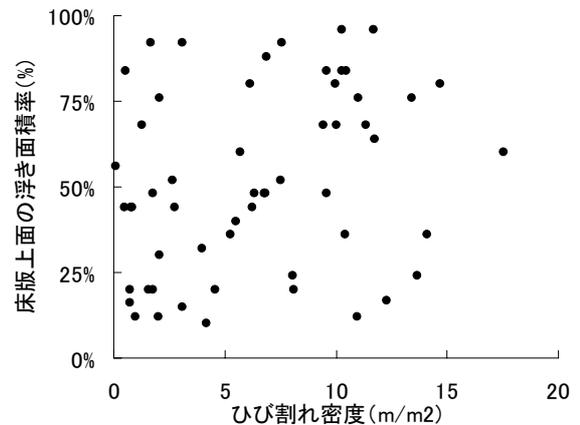
図-8 撤去床版の上面浮きとひび割れ密度の相関

図-8のようにRC床版上面の浮きとその直下のひび割れ密度は相関性に乏しいことがわかる。また、図-9は上面の浮きとその直下のパネル判定の指標の関係をバブルチャートで示す。図-9のバブルの大きさは、縦軸と横軸の関係性を示しており、上面の浮き面積率が0-24%と低い場合、その直下のパネル判定はE>D>C>B>Aと健全な評価で多く関係する傾向で、上面の浮き面積率が75-100%と高い場合はA>B>D>C>Eと逆の傾向を示す。このことから、床版上面の浮き面積率は床版下面のパネル判定と相関があると考えられる。床版上面の浮き面積率が、床版下面ひび割れ密度よりもパネル判定で相関性が優る傾向であることから、床版疲労と凍結防止剤で塩害したRC床版はパネル判定の評価が適すると考える。
