# 論文 厳しい塩害環境下に約 80 年間晒され劣化した実橋 RC 桁の 載荷試験

**要旨**：新潟県の日本海沿岸において約 80 年間塩害環境に晒され、著しく塩害劣化した鉄筋コンクリート道路橋において、解体時に切り出した桁 2 体を実験室に搬送し、破壊するまで曲げ載荷試験を行った。解体前に、事前調査として外観検査・塩化物イオン量測定を実施し、曲げ試験後、鉄筋を取り出し、腐食減量調査を行った。劣化の程度が異なる桁 2 体の載荷試験の結果、鉄筋の重量減少率が平均 14%の桁の残存曲げ耐力は、健全時の推定値と比較してほとんど低下が見られなかったが、平均 24%腐食した桁では鉄筋継ぎ手の定着不良が生じ、耐力は健全時の約 5 割となった。

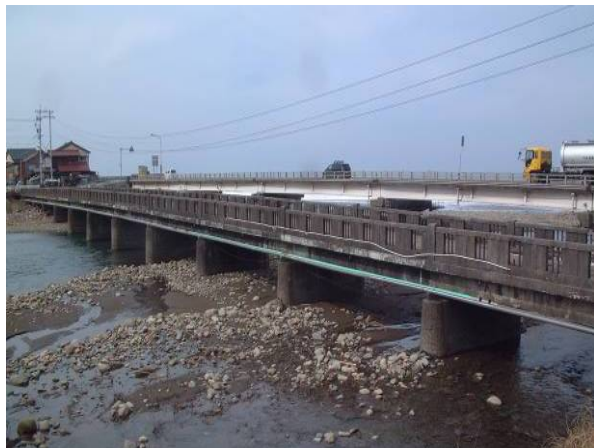
図-1 能生川橋の外観（平成 20 年 8 月撮影）

載荷実験を行った RC 桁は、日本海に注ぐ新潟県糸川市の能生川の河口に架けられていた能生川橋から解体時に切り出したものである。能生川橋の外観を図-1 に示す。上部工形式は 3 径間連続鉄筋コンクリート桁橋（橋長 132m＝約 11m×12 径間）である。供用地点は冬季季節風による海からの飛来塩分が著しい塩害地域にある。当該橋梁は海岸から約 100 m の地点に位置していたので、冬季には常時激しい飛来塩分に晒されていたと思われる。

能生川橋の竣工は昭和 5 年であり、内務省土木局「道路構造に関する細則」（大正 15 年）の 2 等橋に準拠して架設されたと推察される。これによる設計活荷重を図-2 に示す。長く幹線道路としての機能を果たしてきたが、昭和 42 年に隣に能生大橋が新設されたこととともない、市町村道となった。塩害腐食による劣化が進行したため、平成 8 年に供用制限が開始され、平成 18 年に供用中止、平成 21 年に解体・撤去が行われた。載荷実験を行った平成 21 年時点で橋齢は 79 年になる。なお、昭和 34 年にかぶりコンクリートのはつり、モルタルによる断面修復を含む、大規模な補修が行われていた。

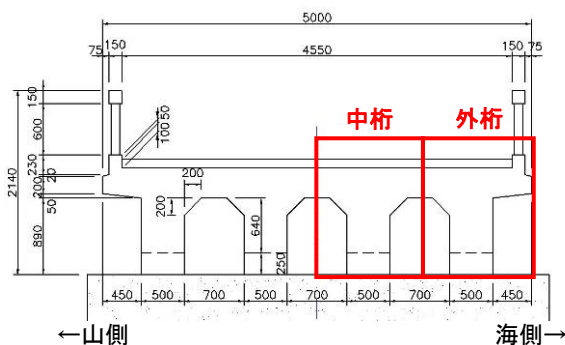
図－４ 試験体切り出し位置（断面図）

載荷試験のために切り出した主桁２本を対象に外観調査を行った。切り出し位置はP8橋脚とP9橋脚の間とし、海側の外桁と中桁の２本を切り出した（図－４、図－５）。

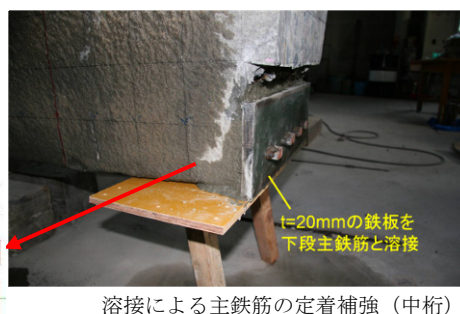
図－ 9 試験体の載荷方法

橋梁から切り出した桁を 2 点集中荷重により破壊するまで載荷試験し、残存耐力の確認を行った。橋脚の中心から 1 m 程度離れた位置で切断を行ったので、試験体長さは橋長よりも若干小さくなり 8900mm となった。図－ 9 に載荷方法を示す。支持条件は単純支持とし、載荷スパンは 8000mm とした。等曲げ区間は 2000mm とした。本橋梁では、腐食ひび割れやかぶりの剥落が生じていたので、そのまま載荷した場合には、支点付近で定着破壊が生じる恐れがあった。そこで部材端面において軸方向鉄筋の端部をコンクリートからはつり出し、支圧鋼板に溶接して定着補強を行った。また、外桁では支承付近のかぶりが剥落していたので、コンクリートによる断面修復を行った上で支圧板による定着補強を行った。測定項目は、載荷荷重、変位（中央、載荷点）とした。

溶接による主鉄筋の定着補強（中桁）

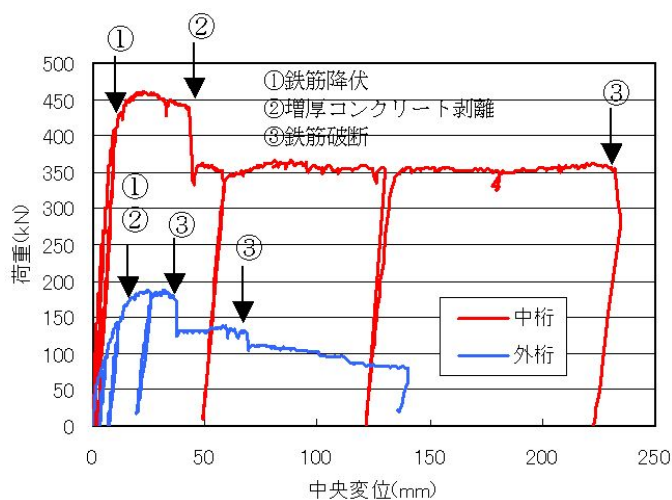
図－１０ 荷重－変位関係

図－ 10 に中桁と外桁の荷重－中央変位関係を示す。

トと T 型桁の境界で剥離が生じ、荷重が 2 割程度低下した。外桁では、鉄筋降伏とほぼ同じ段階で徐々に剥離が生じた。中桁では中央変位が 232mm のときに主鉄筋の破断（鉄筋 A，軸方向位置-1：図－１４，１６参照）が生じて荷重が低下したので載荷を終了した。鉄筋破断が生じた終局段階では、上部コンクリートの圧縮破壊も生じていたので、破壊モードは曲げ引張破壊とみなしてよいと思われる。外桁では、中央変位が 37mm（鉄筋 O，軸方向位置-0.1），68mm（鉄筋 M，軸方向位置-1）のときに鉄筋破断が生じ、その後は変位の増加とともに徐々に荷重が低下した。

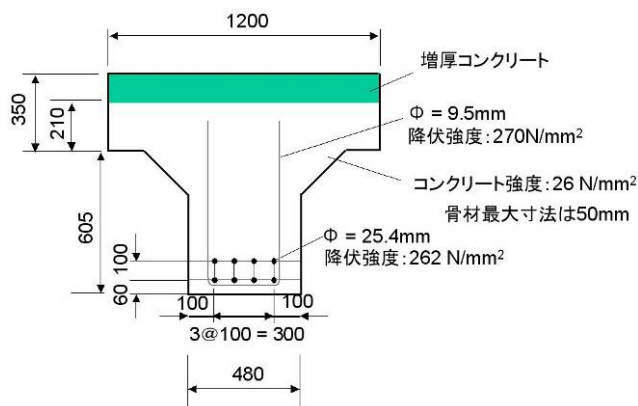
図－１１ 中桁の断面図

中桁は載荷によって新たな曲げひび割れが複数発生したことから、供用中にはそれほど大きな交通荷重を受けていなかったと推定される。図－ 11 に示すように本橋梁には、T 型桁の上に 10~15cm の舗装用の増厚コンクリートが敷かれていた。この増厚コンクリートの、部材の耐荷性能への寄与は設計上無視されていると考えられるが、今回の実験では、中桁では鉄筋降伏後いくらか変形が進んだ段階まで T 型桁本体と一体化していた。その後、中央変位が約 40mm に達したときに増厚コンクリー
