論文 自然治癒したコンクリート電柱のひび割れの治癒機構

樋口 隆行*1・江口 政孝*2・吉田 晴亮*3・細田 暁*4

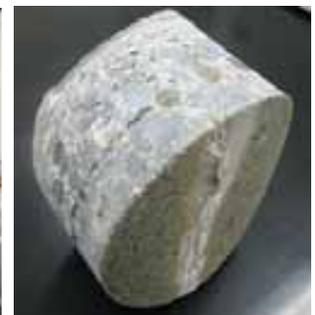
図-3 コアリング試験体

図-1、図-2に本研究で分析対象としたコンクリート電柱の概要を示す。水セメント比 35%、設計基準強度 60N/mm²のコンクリートを、遠心成型と蒸気養生を施して製造され、コンクリート内部には緊張材、非緊張材、らせん筋が配置され、ひび割れ発生を抑制するため緊張材のプレテンションによるプレストレスが導入されている。コンクリート電柱は、頂部から地際に向かって太くなり、頂部は直径 19cm、地際は直径 35.7cm である。今回は、滋賀県愛知郡愛荘町蚊野の凍害環境で 34 年間供用されたコンクリート電柱を分析対象とし、製造時の型枠の合わせ目を起点として生じた縦ひび割れに析出物が見られる部分を、図-3に示すように直径 10cm、厚さ 8cm でコアリングして分析を行った。コアを採取した

位置は、電柱の最下端から 3.7m で、供用時には地面から 1.7m の高さであった。

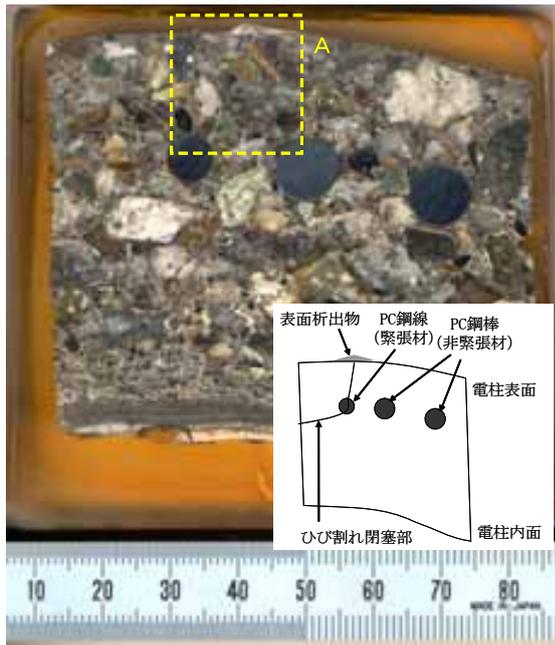
図-4 EPMA 分析用試験片と観察視野

電柱内部のひび割れおよび析出物の分布を確認するため、EPMAによる元素マッピングを行った。コアリングした円柱試験体を、図-4に示すようにPC鋼材と垂直に厚さ10mmで切断してエポキシ樹脂で包埋し、分析面を耐水研磨紙#240~1200とダイヤモンドペースト(3 μ mと1 μ m)で研磨し、カーボンで蒸着処理した。析出物が多く見られた図-4の領域Aを中心にEPMAで分析を行った。EPMAの照射ビーム径は5 μ mでSi, Ca, Al, Fe, C, O, Sの元素濃度と反射電子像を分析した。また、炭酸カルシウム、エトリンガイトの分布を明確にするためRGB法による画像解析を検討した。RGB法とは、図-5に示すように例えば炭酸カルシウム(CaCO₃)の場合、構成元素であるCa, C, Oを赤色、緑色、青色で濃度表示して重ね書きし、3成分を特定の割合で含有する部分を色の三原色を利用して白く表示させる手法である。

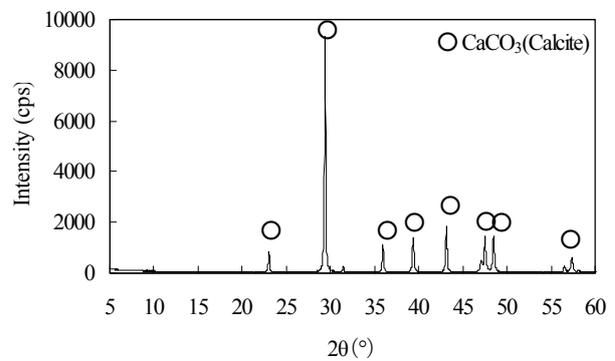
図-6 表面析出物の粉末X線回折測定結果

図-6に表面析出物の粉末X線回折測定結果を示す。析出物は炭酸カルシウムの1種カルサイトであった。図-7に表面析出物の反射電子像を示す。カルサイトはコンクリート電柱の最表面から外側に向かいヒダ状に生長している。コアを採取した位置は、地面から1.7mの高さであり、コアを採取した上下の部分でも治癒が生じていた。電柱内部に溜まった水が、ひび割れを経由して電柱表面に流れ出す間にCaイオンが溶け込み、電柱表面で空気中の二酸化炭素と反応してカルサイトに变化したと考えられる。また図-5より、カルサイトはひび割れ閉塞部以外ではあまり見られず、ひび割れの無い健全部では電柱表面からの中性化がほとんど進行していないことが分かる。

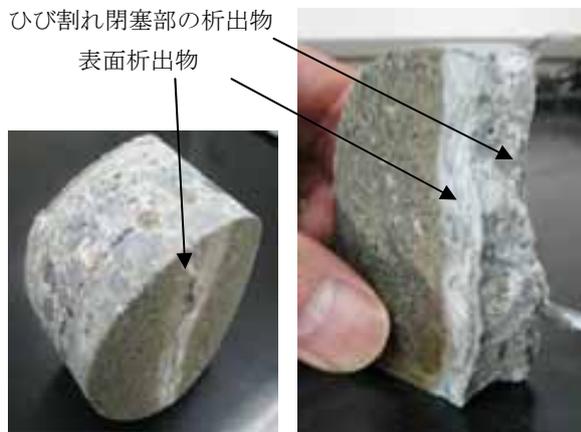
図-8 試験片の状態

図-8に示すように電柱を割ってひび割れ閉塞部を露出させ、白色析出物を粉末X線回折で分析した。結果を図-9に示す。表面析出物で確認されたカルサイトに加え、エトリンガイトが検出された。図-10にSEM像を示す。長さ50~100 μm 程度の針状結晶と微細な粒子が確認できる。それぞれエトリンガイト、カルサイトと考えられ、エトリンガイトの針状結晶は方向性を持って析出しているように見受けられる。ひび割れを流れる水は図-7より、電柱内面から電柱表面に向かって流れたと想定されるが、電柱内面にはペースト相が多く存在するため、硫酸イオンなどのエトリンガイトを構成する成分が水に溶け込み、乾湿による濃度変化や温度変化などを駆動力として、水の流れに沿う形でエトリンガイトが徐々に析出したと考えられる。エトリンガイトは結合水量が多く占有体積が大きいこと、ひび割れの閉塞に効果的と考えられ、針状結晶はひび割れ内部での通水に伴う目詰まりを促すとともに、比表面積が大きいことから炭酸カルシウムの析出サイトとして機能したと考えられる。

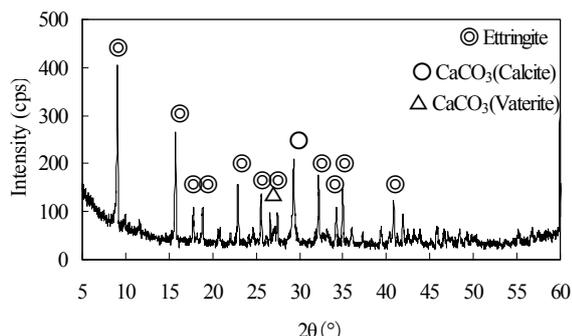
図-9 ひび割れ閉塞部の粉末X線回折

図-13の(a)より、ひび割れの両端からひび割れに沿う形でエトリンタイトが多く分布している。エトリンタイトは主にセメントペースト相とひび割れの界面に存在し、骨材とひび割れの界面にはあまり存在しない。エトリンタイトは、図-12の(b)で示した炭酸カルシウムの生成領域とほぼ同じ部分に存在しており、析出物にはエトリンタイトと炭酸カルシウムが共存していることが推察される。これは図-9で示したひび割れ析出物の粉末X線回折結果と一致する。
