# 報告 供用 10 年を経た塩害暴露供試体の追跡調査結果

**要旨：**2001 年に橋梁上部構造の桁供試体を塩害環境下に設置した。この桁供試体に 9 種類の塩害対策が施工されており，長期暴露環境下で各種塩害対策効果に関するモニタリングが行われている。本報告では，暴露供試体の構造及び配合を示すと共に，腐食環境調査及び目視観測調査結果，電気防食桁の復極量測定結果，コア試料採取による塩化物イオン浸透状況について示した。また，レーダ法及び自然電位法の非破壊試験による塩害調査結果を報告する。

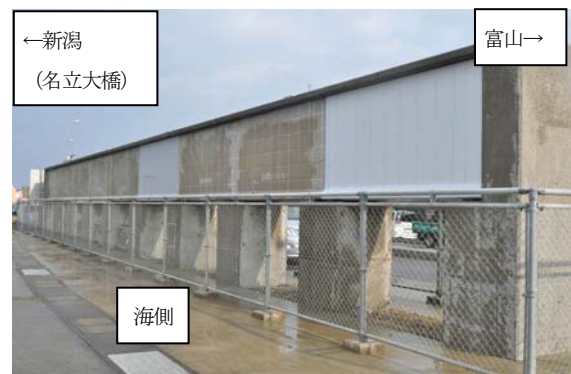
暴露供試体は9種類の塩害対策を施工した中空床版を連ねたものである（写真－1，図－1）。9工法の内訳は，本橋で直接調査ができない電気防食工法4種（チタンリボンメッシュ，チタングリッド，チタンロッド，チタン溶射）とその他対策効果の有無を確認する5種（無対策，塩害塗装，樹脂鉄筋，高流動コンクリート，炭素繊維巻立）とした。

写真－1 暴露供試体状況

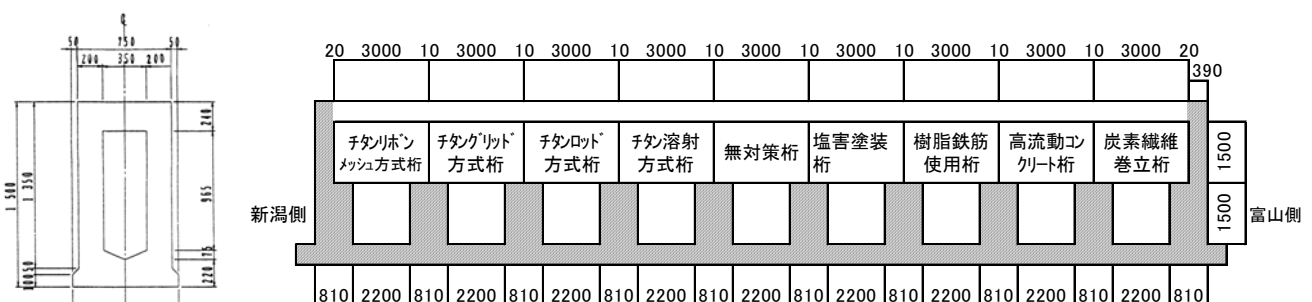
図－1 暴露供試体の断面図および正面図

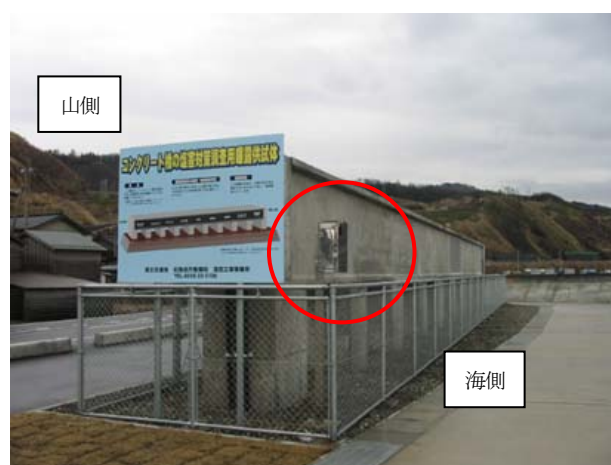
飛来塩分は、土研式飛来塩分捕集器を用い、暴露供試体の新潟側に設置して調査を実施した。写真-2に塩分捕集器の設置状況を示す。

写真-2 飛来塩分捕集器の設置状況

写真-2に示すように塩分捕集器を橋梁の近傍に設置した。試料は、一定期間（1ヶ月間）放置後、ステンレス製捕集器に付着している塩分を精製水により洗い、下のポリタンクの中に溶液を捕集した。分析は、電位差滴定法により行った。

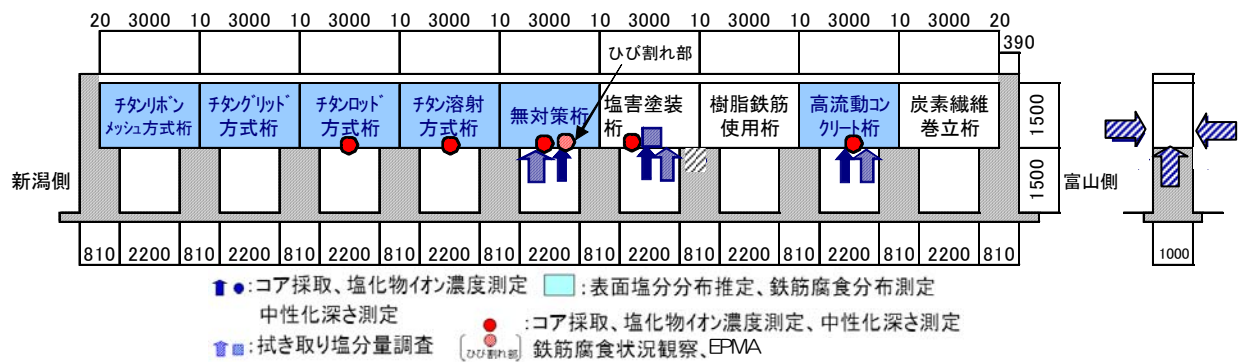
図-7 コア試料採取位置（暴露供試体）
