# 報告 棒形スキャナを用いた鉄筋コンクリート構造物のひび割れ発生原因調査について

**要旨:** コンクリート内部に発生したひび割れの状況を簡易に精度良く調査出来れば, コンクリート構造物に発生したひび割れの原因究明に役立つ。コンクリート内部の調査法としてはコア抜き調査が一般に行われているが, コアが分断されてひび割れ幅の正確な測定が困難な場合があるなどの課題があった。そこで著者らは, コンクリート内部を簡易で精度良く調査できる棒形スキャナを開発した。本報告では, 開発した棒形スキャナの測定精度の検証実験について述べるとともに, 棒形スキャナを用いて経年劣化によるひび割れが発生した鉄筋コンクリート構造物の調査を行い, その発生原因の検討を行った事例を紹介する。

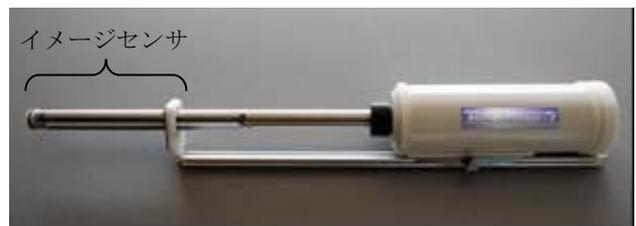
写真-1 棒形スキャナ

棒形スキャナを写真-1に示す。棒形スキャナは, コンクリートにφ25mmの小径孔を削孔し, その孔壁面の画像データを読取る装置である。

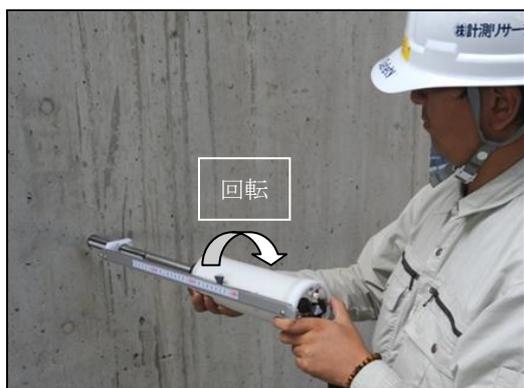
写真-2 棒形スキャナでの調査状況

なお, 棒形スキャナは, 写真-2に示すように手動でイメージセンサを回転させて, 孔壁面の画像データを取得する。

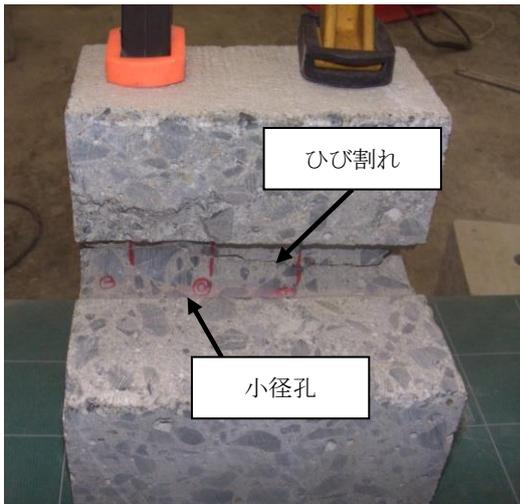
写真-3 縦ひび割れ供試体

実際に発生したひびわれ幅の測定精度を検証するために、写真-3 および写真-4 に示すような孔軸方向のひび割れを発生させた供試体 (以下、縦ひび割れ供試体と呼ぶ) と、孔軸と直角方向のひび割れを発生させた供試体 (以下、横ひび割れ供試体と呼ぶ) を準備し実験を行った。検証実験の方法を以下に示す。

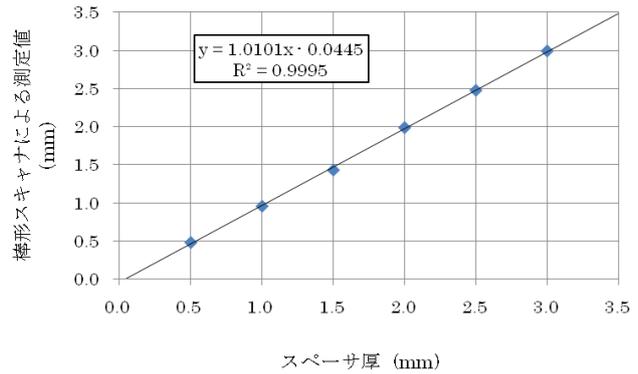
図-2 スペーサ厚と棒形スキャナによる測定値の関係

図-2 には、スペーサ厚と棒形スキャナによる測定値の関係を示す。スペーサ厚すなわちスリットの幅と棒形スキャナによる測定値の関係は、回帰式の傾きが1に近く、また誤差が5%未満であったことから、スリットを用いた実験では、棒形スキャナは高い精度でスリット幅を測定できることが分かった。

なお、決定係数が0.9995 とほぼ1に近い値を示している。このように1に近い決定係数を得られた理由の一つは、実験ではコンクリート供試体のスリット面を研磨し、その後スペーサを挟み込み、スリットを作り出しているため、棒形スキャナの画像解析時にスリットの境界面が明確に認識でき、棒形スキャナによる測定値の精度が高くなったものと考えられる。

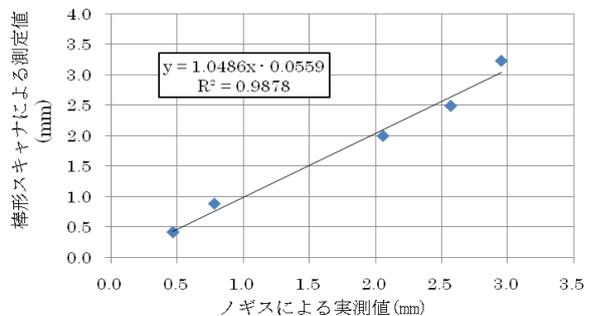
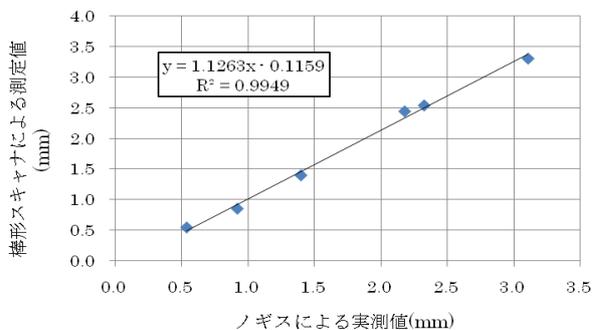
図-3 ノギスによる実測値と棒形スキャナによる測定値の関係

図-3 にはひび割れを用いた測定精度検証実験の結果を示す。縦ひび割れ供試体および横ひび割れ供試体いずれの場合においても、回帰式の傾きは1に近く、誤差の絶対値の平均も0.1mm程度であったことから、スリットを用いた場合と同様に、棒形スキャナは高い精度でひび割れ幅を測定できることが分かった。

なお、決定係数が縦ひび割れ供試体で0.9878、横ひび割れ供試体で0.9949と若干スリットを用いた実験より小さな値を示しているが、これは、実際のひび割れでは、スリットに比べ境界部が明確ではないことが影響しているためと考えられる。

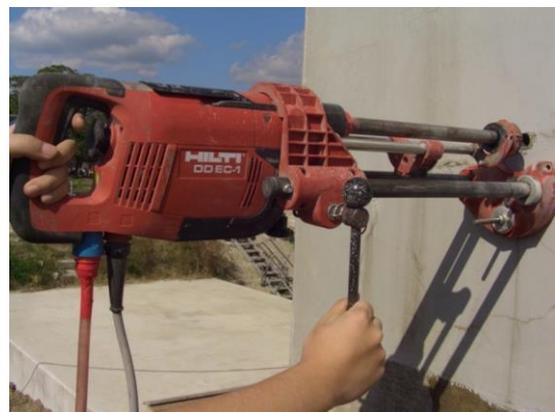
(a) 削孔状況

写真-7 に棒形スキャナによる調査手順を示す。まず、コア抜き機により直径 25mm の孔を削孔する(写真-7(a))。続いて孔内を水を使ってナイロンブラシで洗浄する。洗浄後、ドライヤーで乾燥させる(写真-7(b))。その後、棒形スキャナを孔内に挿入し画像データの取得し、最後に取得したデータから展開画像を作成した。
