論文 硝酸銀噴霧法を用いた地下鉄トンネルの塩害影響範囲の特定手法の開発

要旨: 東京地下鉄株式会社では、河川付近のトンネルにおいてコンクリート補修後の再劣化が見られる箇所が散見されたため調査を実施した。その結果、塩害による劣化と判明した。そこで、塩害状況を把握するためトンネル構築物への塩化物イオンの侵入経路、塩害の影響範囲を明らかにした。また、これらの補修計画のため影響範囲を特定する必要があったため、硝酸銀水溶液を噴霧して白色した箇所を塩害として判定する簡易的な判定手法を新たに開発した。この手法により、地下鉄トンネルにおいて塩害範囲を容易にかつ効率良く確認することが可能になった。

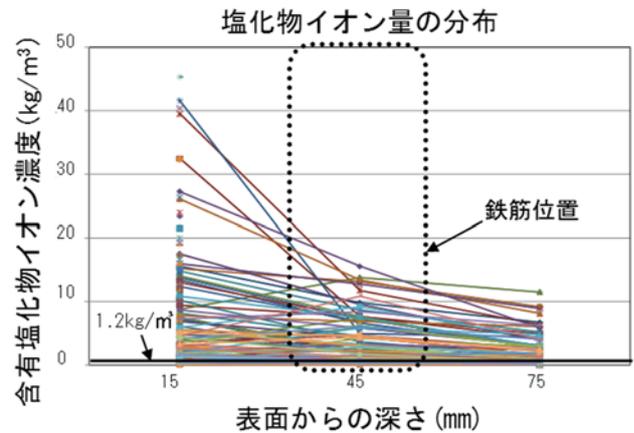
図-1 感潮河川下のコンクリート構造物中の塩化物イオン濃度の分布 (103 試料)

感潮域河川下の区間のコンクリートから 103 試料を採取して含有塩化物イオン量を測定した。図-1 に結果を示す。図中には実測により求めた鉄筋位置を点線に示

した。感潮域河川下では、コンクリート表面および鉄筋周囲における塩化物イオン濃度が高い箇所が多数存在することが確認された。また、それらの箇所では、表面での塩化物イオン濃度が高く、内部になるほど低下する傾向も認められた。したがって、漏水中の塩化物イオン濃度が高い感潮域河川下では、現在の変状発生程度に関わらず、コンクリート表面からコンクリート中への塩化物イオンの浸透による塩害が生じている可能性が高い。

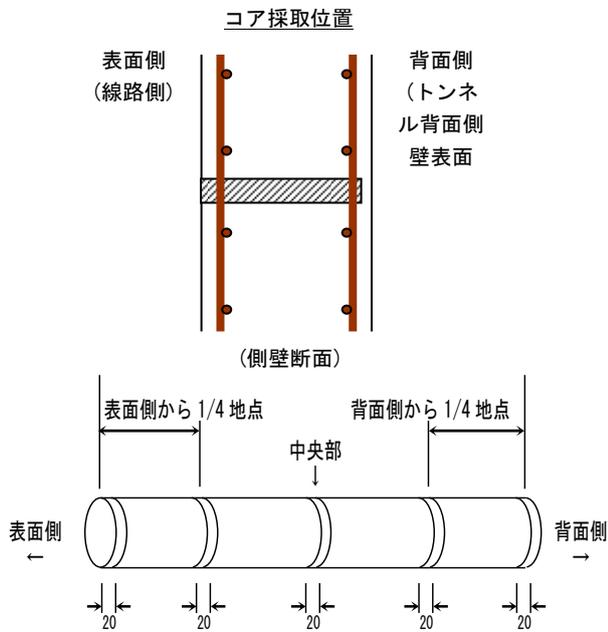
図-2 採取コアからの試料切り取り箇所

箱型トンネルの施工方法である開削工法では、地盤中からトンネル躯体への水分浸透防止を目的に、1975年頃まではトンネルの外周部に溶融アスファルトによる防水工を実施していた。また、以降は合成高分子材料を用いたシート防水工を実施している。また、潜函トンネル、イコトンネルについては、施工方法の制約から防水工を実施していない。これらの防水工が塩化物イオンの浸透経路に影響があるか調査した。調査は、「潜函工法（部材厚：1100mm）」、「イコ工法（部材厚：800mm）」、「開削工法（部材厚：850mm）」の3工法の区間からコアを採取し、図-2に示すように1本毎に、塩化物含有量測定として、5試料（表面側、表面側1/4地点、中央部、背面側1/4、背面側）の分析を行った。なお、腐食発生塩化物イオン濃度は 3.0 kg/m^3 とした¹⁾。

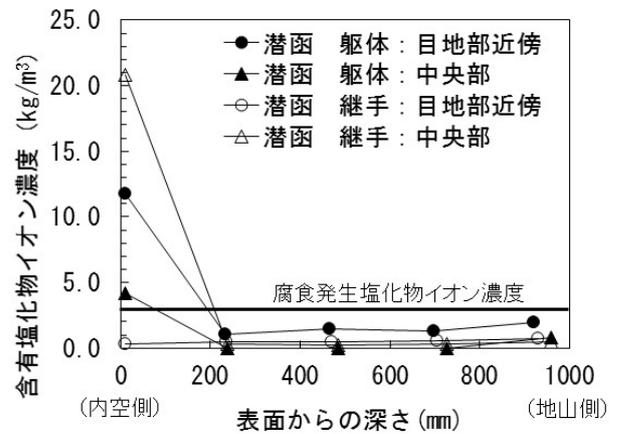
図-3 潜函トンネル躯体および継手断面内における塩化物イオン濃度の分布

潜函工法の結果を図-3に示す。潜函部の躯体中央および継手中央における塩化物イオン濃度は、内空側表層

部において高い値(躯体 4.20 kg/m^3 , 継手 20.83 kg/m^3)を示すが、壁内部に入ると急激に低下し(躯体 0.00 kg/m^3 , 継手 $0.24 \sim 0.33 \text{ kg/m}^3$)、地山側表層部付近でやや増加(躯体 0.79 kg/m^3 , 継手 0.48 kg/m^3)している。目地部近傍の塩化物イオン濃度の分布も同じ傾向を示すが、壁内部(躯体 $1.03 \sim 1.45 \text{ kg/m}^3$, 継手 $0.46 \sim 0.55 \text{ kg/m}^3$)および地山側表層部付近(躯体 1.94 kg/m^3 , 継手 0.68 kg/m^3)では躯体中央部および継手中央部における値よりもやや大きな値となっている。

これらの結果から、潜函の躯体部および継手部とも、塩化物イオンはトンネル内空側および地山側から浸透している可能性が高いと考えられ、目地部近傍においては目地部からの浸入も考慮すべきと考えられる。

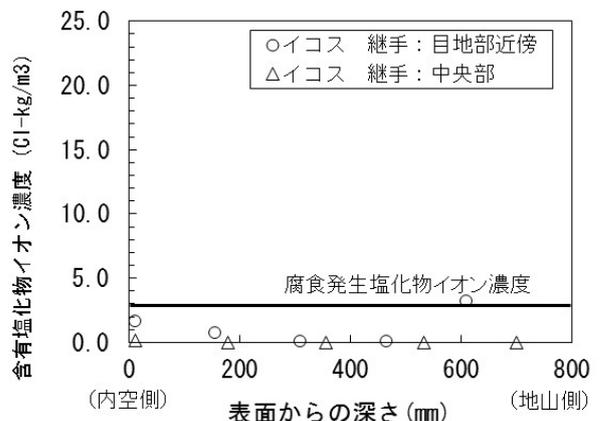
図-4 イコトンネル躯体断面内における塩化物イオン濃度の分布

イコ工法の結果を図-4に示す。イコ工法による側壁における塩化物イオン濃度は、目地部近傍において $0.07 \sim 3.19 \text{ kg/m}^3$ の範囲にあり、中央部において $0.00 \sim 0.18 \text{ kg/m}^3$ の範囲にあった。イコ側壁目地近傍では、潜函部目地近傍と同様に、トンネル背面側壁表面からの浸透に加えて、目地部からの浸透も生じている可能性が高いと考えられる。

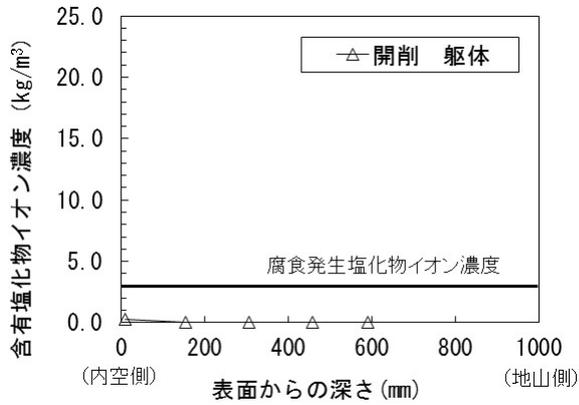
図-5 開削トンネル躯体断面内における塩化物イオン濃度の分布

開削トンネルの躯体断面内の含有塩化物イオン濃度は、図-5に示すように、 $0.00\sim 0.29\text{ kg/m}^3$ の範囲にあり、内空側の表層部のみに約 0.3 kg/m^3 の塩化物イオンが含まれていた。地山側からの浸透は、防水層が効果的に作用しているために抑制されていると考えられ、塩化物は内空側面のみから浸透していると考えられる。

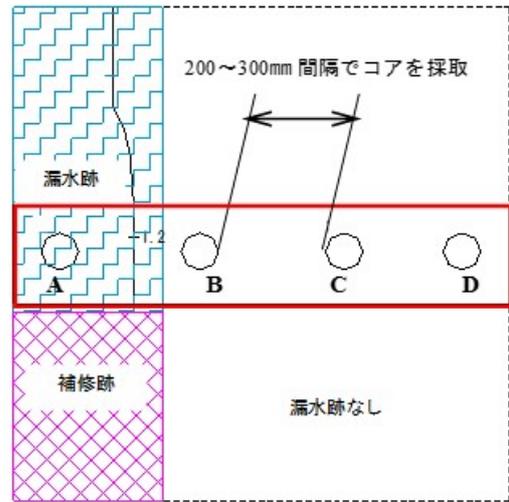
図-6 採取コアの位置と外観状況

漏水に含まれる塩化物イオンの影響範囲を調べるため、漏水箇所、漏水中心から300mm、同660mmおよび1000mm離れた箇所合計4箇所でのコア（それぞれ、コアA、B、C、D）を採取し、表面から深さ方向の塩化物イオン含有量を調査した。調査位置を写真-3および図-6に、結果を図-7に示す。

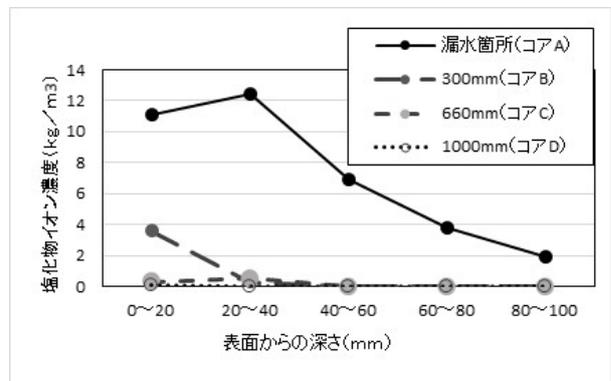
図-7 漏水中に含まれる塩化物イオンの影響範囲

漏水痕の顕著な箇所にて採取したコアAの含有塩化物イオン濃度は、表層部で 11 kg/m^3 を越えており、また表層から深さ 90mm の位置でも 2.0 kg/m^3 近い値である。漏水痕箇所から離れた位置から採取したコアBの表層部における含有塩化物イオン量は 3.6 kg/m^3 であり、コアAの同位置と比べて著しく少なくなっている。また、コアBの深部およびコアC、コアDにおける含有塩分量は、

最大で 0.5 kg/m^3 と非常に小さい値であった、このことから建設時からコンクリート中に含まれる塩化物イオン量（いわゆる内在塩化物イオン）はきわめて小さいものと判断された。以上の結果から、現状においては、漏水中に含まれる塩化物イオン量の影響範囲は、局所的な範囲に止まっており、基本的には漏水痕の認められている直下、およびそれから 200~300mm の範囲内であると結論づけた¹⁾。

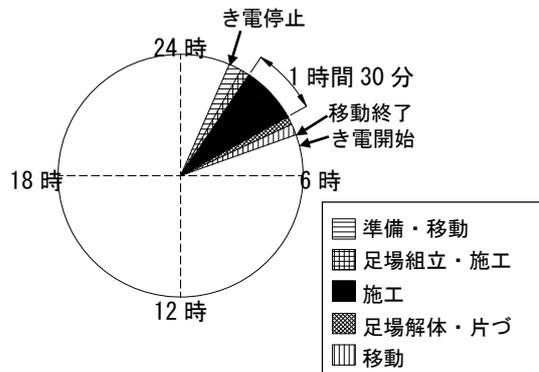
図-8 トンネル補修工事のタイムサイクル

鉄道トンネル内において補修工事の実施が可能な時間は、列車が運行を停止し、翌日の運転開始までの時間に限定される。地下鉄の場合、他の鉄道事業に比べ、終電が遅く、始発が早いことから作業時間が十分に確保出来ない。図-8 に東京メトロの例を示す。準備作業、足場組立、片付け等を除くと、1時間30分程度しか作業時間を確保出来ないのが現状である。塩化物イオンの影響範囲を特定するためには、先の調査のようにコアを採取し、室内試験により塩化物イオンの有無を判定していた。しかし、この手法では多くの時間を要してしまう。そこで、現場で簡易な手法で塩化物イオンの影響範囲を特定出来る手法が必要であった。

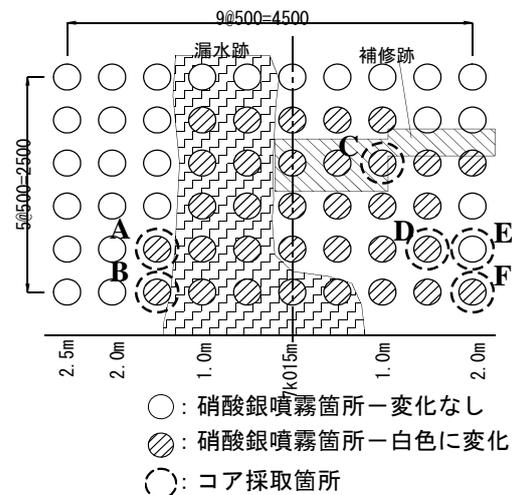
図-9 硝酸銀溶液噴霧夜発色状況とコア採取位

硝酸銀溶液噴霧箇所60箇所のうち33箇所で発色が認められた。東京メトロにおける漏水は、上部より下部に行くほど範囲が拡散する傾向を示す。これらは列車風による影響が起因したものである。そのため、硝酸銀噴霧により発色した範囲には、列車進行方向に発色範囲が広がっている。逆に上部や進行逆方向においては、漏水の影響が軽微であったため変化しなかったと考えられる。白色に変化した箇所と変化しない箇所の境界付近を中心に6箇所を選定してコアを採取し、含有塩化物イオン量をJIS A 1154により測定した。分析試料は、試験適応限界であるコア表面から10mmとした。である結果を表-3に示す。コアDEFの結果より、全塩化物イオン量 $0.6kg/m^3$ 近傍で発色の有無が混在していることから、発色の閾値を全塩化物イオン量 $0.6kg/m^3$ とした。

箇所でも塩化物が付着していれば明確に白色に変化するため、塩化物の付着範囲を識別出来るので補修対象範囲を特定するのに有効である事がわかった。さらに、一般的に腐食限界塩化物イオン量1.2kg/m³を塩化物量に換算すると約1.9kg/m³となり、硝酸銀噴霧法によりコンクリート表面に塩化物イオンがある場合は、補修対象とすることで、すでに鉄筋位置において腐食発生塩化物イオン濃度に達している箇所に加え、今後鉄筋腐食が起りうる箇所についても補修を行うことでトンネルの健全度をさらに向上できると考える。
