論文 AE 法および AE トモグラフィにより推定された実橋梁 RC 床版の損傷検証

要旨: AE 法および AE トモグラフィにより推定した RC 床版の損傷度の検証を目的に, 実橋梁 RC 床版において取得された AE 源を解析した後, 同床版を切り出して作製した試験体に AE トモグラフィを実施して得られた速度構造と AE 活動の特徴抽出を行った。これらより導かれる解釈の整合性を確認するために, 同床版からコア試料を採取し, 検証を行った。その結果, AE および AE トモグラフィにより合理的に損傷が評価可能であることを示した。

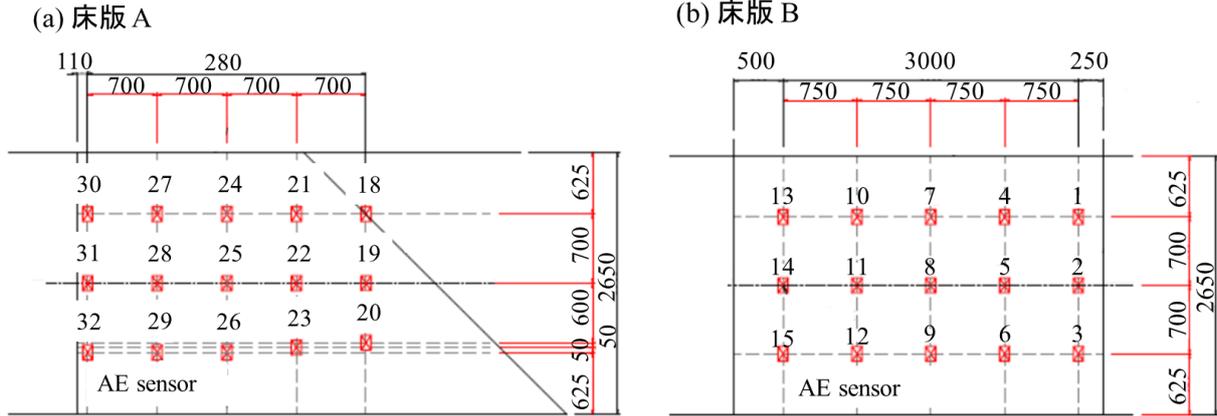
図 - 1 床版形状と AE センサの位置関係
(図中の番号はセンサ番号に対応する)

本研究では, 塩害や床版疲労の要因により, 鉄筋腐食などの損傷が生じている実橋梁 RC 床版を計測対象とした。対象床版として, 2 個所の床版を選び, それぞれで AE 計測を行った。各床版の形状と AE センサの位置関係を図 - 1 に示す。ここで, 下面から見た床版形状が台形のを床版 A, 長方形のを床版 B と称する。床版厚は両者共に 235 mm であった。各床版の外観を図 - 2 に示す。床版 A には漏水跡のある大きなひび割れが確認されたが, 床版 B に大きなひび割れは見られない。ここで使用した AE センサは, PZT 圧電素子センサであり, 最大感度は 80 dB, 共振周波数は 30 kHz である。これを, 各床版の下面に 15 個ずつ設置した。AE 計測は 2015 年 9 月 25 日から 10 月 2 日まで行った。データ取得の閾値は 50 dB とし, 計測データ数は, 53,800,520 個とした。RC 床版上部では, 車両が走行しており, 計測される AE は主に過去に生じた損傷 (ひびわれ) 界面の内部摩擦により生じる 2 次 AE である。

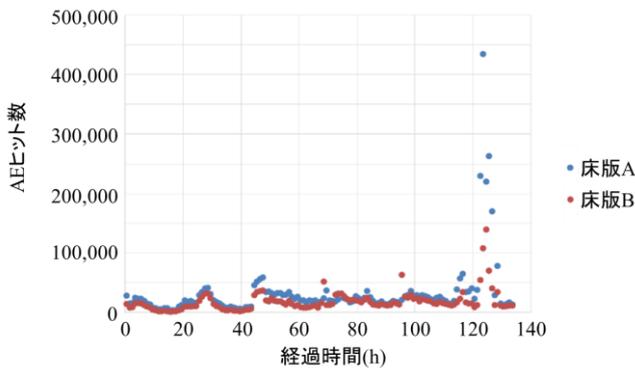
図 - 3 1 時間毎の AE ヒット数

計測期間内における 1 時間ごとの AE ヒット数を図 - 3 に示す。床版 A, B 共に 10 月 1 日の深夜に相当する 120 ~ 130 時間で顕著な AE ヒット数が見られる。この時間は強い風雨が確認されている時間帯である。雨滴は固体材料に衝突する際に AE を生じる因子として知られてお

り³⁾、得られたパラメータ特長も勘案したところ、これらの AE ヒットは雨滴によるものが、ほとんどであると考えられた。そこで、雨滴による AE ヒットは内部損傷とは無関係と考え、本研究の AE 解析対象から除いた。

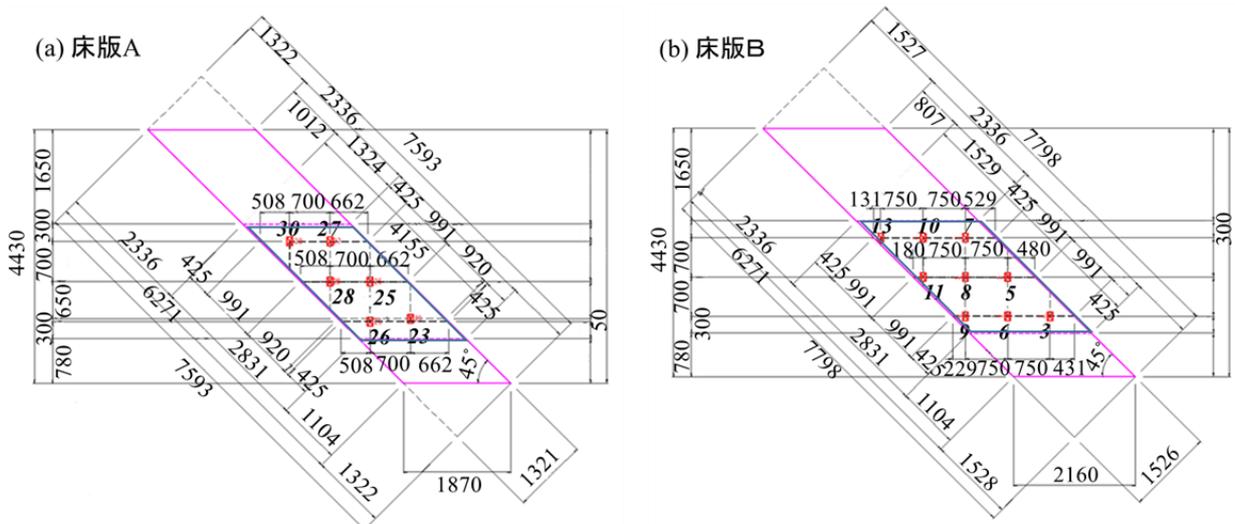
図 - 5 床版から切り出した供試体の位置関係図, 図中のセンサ番号は図-1 と対応する。
赤線で切り出した後, 青線の形に成型した。

AE 解析の結果と速度構造、および実際の損傷程度を比較するために、床版を切り出して、供試体を作製した。図 - 5 に切り出し位置を示す。供試体は、AE 計測を実施した範囲外をウォルソーにて切断し、成型されている。供試体 A と B の重量は、それぞれ 2.1 ton と 2.4 ton であり、クレーン車で運搬可能 (2.9 ton) 以下になるように調整している。まず、供試体の速度構造を推定するために 3 次元 AE トモグラフィ^{4), 5)}を実施した。AE センサは図 - 6 のように各供試体に 12 個ずつ、切り出す前と同様に床版下面側に設置した。実地計測時よりも計測範囲が小さくなり、センサ間隔を密に配置したため、使用し

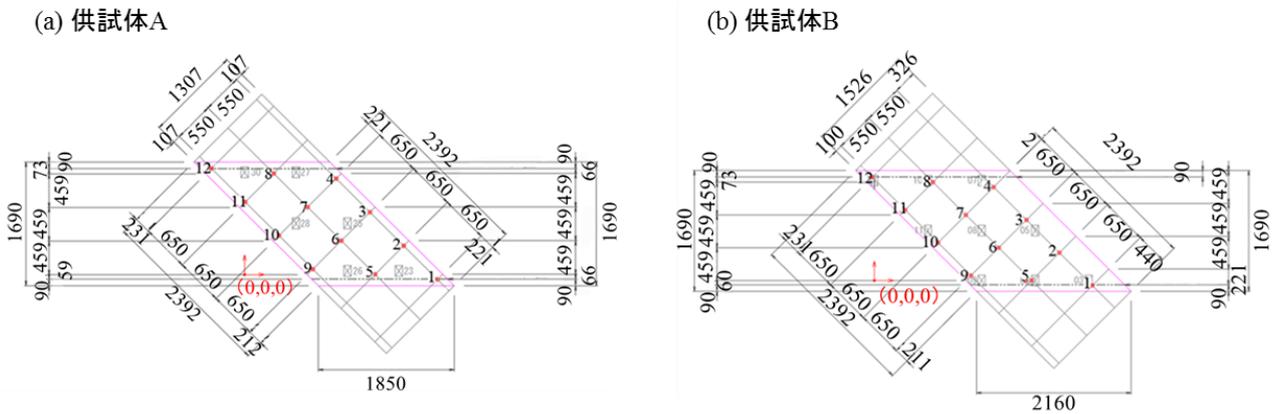
図 - 6 供試体と AE トモグラフィ用のセンサ位置関係

短軸方向) \times 4 (厚さ方向) と設定した。得られた結果を図 - 7 に示す。供試体 A においては, 各断面図に現れている右下付近の低速度構造 (図 - 7) と, 床版 A のセンサ番号 20, 23 間の AE 分布の密な部分 (図 - 4) がよく対応している。また, 床版中央と床版下面のセンサ番号 2, 3, 6 付近 (図 - 6) に存在する高速度構造に, 床版 A の 23, 25, および 26 で囲まれた AE 源の少ない部分の境界 (図 - 4) が現れている。供試体 B においては, 各断面図の中央部に見られる低速度構造 (図 - 7) と, 供試体 B の中央部にある AE 源の少ない場所 (図 - 4) が良く対応している。また, 特に床版中央において, 低速度構造と高速度構造の境界部に, 振幅の大きい AE 源が密に分布する
