報告 NATM トンネル覆工コンクリートの施工目地近傍の変状の抑制対策と効果

要旨：NATM トンネルの2次覆工コンクリートの施工目地近傍に生じるうき、はく離、はく落などの変状について、点検データの分析結果の一例により、施工目地の近傍に変状が生じやすいことを示し、その原因について推察した。施工目地近傍の不具合を抑制するために、ビニールシートを既設ブロックと新設ブロックの界面に挿入して付着を除去する対策と、つま板鋼板を延長して既設ブロックの端面を平滑化する対策を提案した。実構造物の施工でこれらの対策の効果を検証し、目視評価法による覆工コンクリートの出来栄への調査結果と合わせて、施工目地近傍の不具合が抑制できたことを示した。

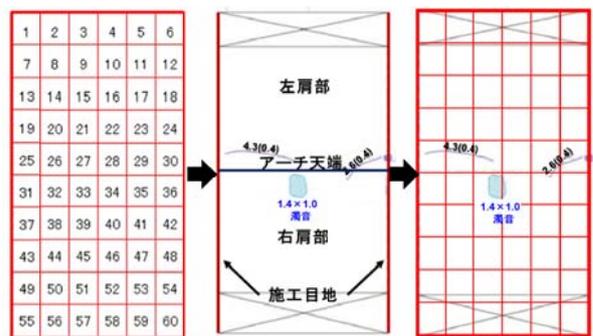
図-1 トンネル点検データの変状への位置情報の付与

国土交通省の管理する道路トンネルの点検結果を分析した一例について説明する。2007年に完成した延長500m程度のトンネルについて、2009年に行われた点検結果を用いて分析した結果である。図-1に示すように、点検調査書に記載されている変状の展開図に対して、60分割の位置情報を与えた。展開図の左右縁が施工目地となる。展開図の上下端は側壁部に該当し、この展開図の場合は覆工コンクリートの側壁がタイルで覆われていたため、点検時にコンクリートが見えない状況にあったものである。トンネルの全ブロックの変状に位置情報を与え、
