論文 加熱アスファルト混合物敷設が鋼橋 RC 床版に与える影響と実橋で のコアの詳細分析

要旨:鋼橋 RC 床版での複合劣化の原因を確認するために実験的検証と実橋から採取したコアでの詳細分析 を行った。その結果,建設時の加熱アスファルトの施工が床版表面に微細なひび割れを発生させること,凍 結防止剤散布環境下ではこのひび割れがさらに進展すること,砂利化の主たる原因は路面水の浸入に伴う凍 結融解作用であること,RC 床版に浸透した塩化物イオンは中性化フロントの影響で鉄筋位置にてピークを向 かえること,ASR の進行が RC 床版劣化に悪影響を与えることなどを確認した。 キーワード:RC 床版,複合劣化,ひび割れ,加熱アスファルト,凍結防止剤,EPMA,硫酸塩膨張

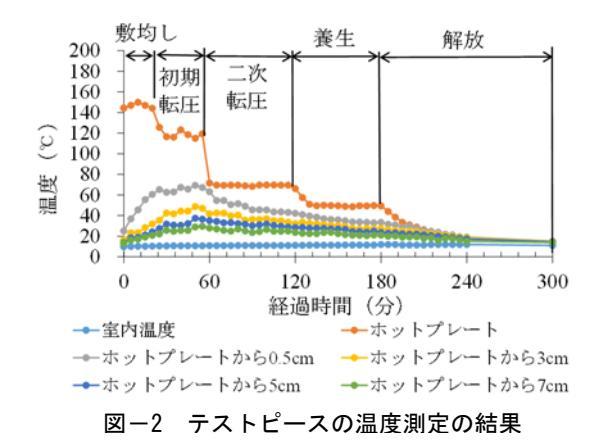
各工程で作製したホットプレート接触面における薄 片および断片試料の蛍光顕微鏡による観察結果を**写真**-1に示す。加熱後ではテストピース表面から深さ 5mm 程 度まで白っぽくセメントペースト相が変色し、水平方向 に卓越したひび割れが発生した。これは加熱によりセメ ントペースト内の水が蒸発したものと推察され、図-2 で示したテストピースの温度とも整合した。なお、乾湿 繰返し後では、水の供給によりセメントの水和反応が再 度発生して加熱後よりひび割れは少なくなった。一方, NaCl 繰返し後では水平方向のひび割れがさらに増加し た。また、凍結融解繰返し後では、セメントペーストが 表面から1cm程度までがチップ状となり、いわゆる床版 劣化での砂利化が再現できた。凍結融解作用の影響範囲 は水平ひび割れの発生状況から W/C=40%で約 2cm, W/C=55%で約3.5cmと推定された。これらの結果から, 1)加熱アスファルトの施工により, W/C に関係なく床版 上面には水平方向に卓越するひび割れが発生し、路面水 が浸透しやすくなること、2)床版劣化が凍結防止剤を使 用する環境では、塩分の浸透によりひび割れが拡大・進

展し,路面水がより浸透しやすくなること,3)床版で発 生する砂利化は凍結融解作用が主たる原因であり,W/C を小さくすることにより,この影響範囲を低減できるこ と,が確認できた。

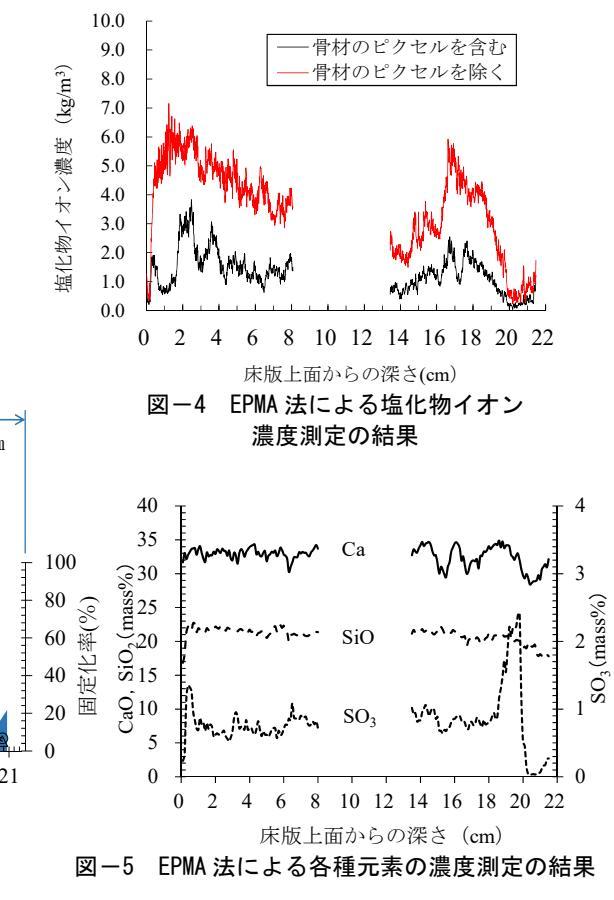
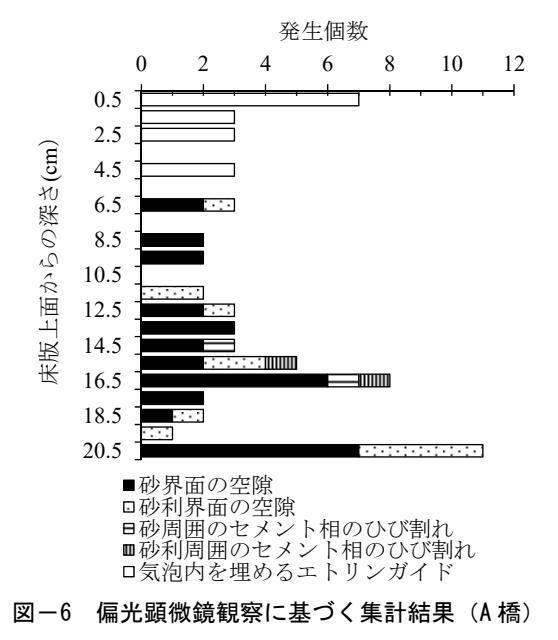
写真-2 薄片観察により確認された現象(単ニコル)

コアより切出した断片試料(長さ 21.5cm×幅 5cm)から, 約 2cm×2.5cm の大きさで 20 枚の薄片を作製し, 偏光顕 微鏡観察を行った。観察結果は倍率 200 倍までで確認で きたものである。この結果、写真-2 に示すように床版 上面では加熱アスファルトの影響と考えられる水平ひび 割れの発生、骨材界面の空隙、骨材周囲のセメント相の ひび割れ,気泡内を埋めるエトリンガイトが確認された。 骨材界面の空隙はブリージング、骨材周囲のセメント相 のひび割れは、骨材中の粘土鉱物が乾燥して収縮したこ とにより発生したものと考えられた 7。これらの現象の 発生個数を深さごとに整理した結果を図-6 に示す。も っとも多いのは骨材界面の空隙であり床版上面から 6cm 以深において 43 個(砂: 31 個, 砂利: 12 個) 発生して いた。この空隙は本来床版上面や鉄筋付近で生じるもの と考えられるが, 観察の結果, 上面側鉄筋以深に多く発 生していることは、コンクリート打設時に十分な締固め

(1) 床版上面に発生した水平方向のひび割れ, (2)骨材界面の空隙, (3)骨材周囲のセメント相のひび割れ, (4)気泡 内を埋めるエトリンガイト

ができていなかった可能性が考えられた。また,骨材周 囲のセメント相のひび割れは床版上面から 14~17cm の 範囲で4個(砂:2個,砂利:2個)発生しており,わず かなものであった。気泡内を埋めるエトリンガイトの ほ とんどは床版上面から 5cm の範囲であり,16 個確認され た。このエトリンガイトは,床版上面付近でもっとも多 く深部に向かい減少することと図-5 に示した EPMA に よる SO₃の移動・濃縮が床版下面でも生じていることか ら判断すると,セメントペーストの硫黄が中性化の過程 で移動したものではなく,アスファルト中の硫黄が溶出 した可能性が考えられた。なお,偏光顕微鏡観察より,

気泡内のエトリンガイトが水を吸収して膨張し,セメン トペーストにひび割れを発生させるような硫酸塩膨張劣 化現象は,現段階では確認できなかった。

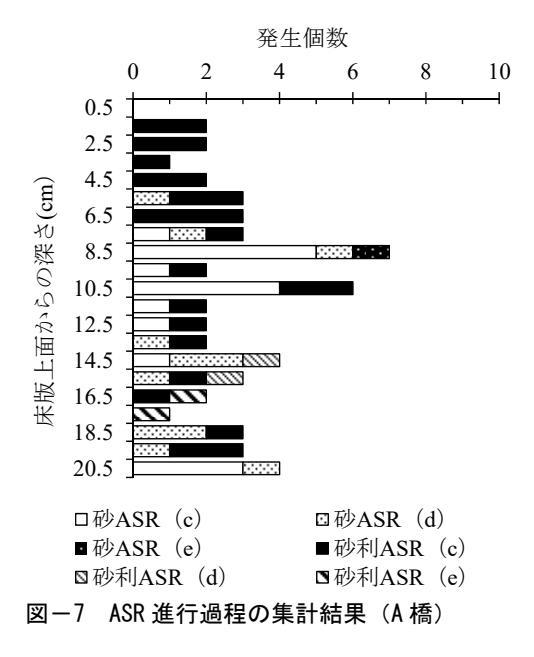
ASR の発生した骨材の個数を進行過程および深さご とに整理した結果を図-7に示す(写真-3参照)。57 個 (砂:28 個,砂利:29 個)の骨材で床版の深さ方向に関 係なく ASR が生じていた。ASR の進行過程別では, c が 41 個(砂:17 個,砂利:24 個), d が 13 個(砂:11 個, 砂利:2 個), e が 3 個(砂:0 個,砂利;3 個)であり, ASR の進行過程が進むに連れてそれぞれのレベルの発 生個数は減少した。なお,進行過程 c で ASR ゲルが残っ

(1)溶結凝灰岩(砂) ASR 進行過程(c), (2)流紋岩(砂) ASR 進行過程(d), (3)流紋岩(砂利) ASR 進行過程(e)
 写真-3 ASR の進行状況(単ニコル)

ているものはほとんどなかった。これは床版内では下部 工に比較して部材厚が薄く乾燥状態が継続するため,一 旦は ASR が発生するが ASR が継続できない環境にある ものと考えられた。なお,ASR の進行過程 e の発生は鉄 筋位置に発生する傾向があった。これは路面から浸透し た塩化物イオンによる ASR の促進と鉄筋周囲に発生す るブリージングに伴う空隙中に水が長期間保持されるた めと推察された。
