# 報告 新設時に流電陽極方式による電気防食を適用した栈橋上部工における長期追跡調査結果

**要旨：**犠牲陽極に亜鉛を用いた流電陽極方式の電気防食工法を新設時から適用した鉄筋コンクリート製栈橋上部工の梁部材を 28 年間に亘って追跡調査した。電気防食の適用開始から 23 年目には、コア試料を採取して中性化深さと塩化物イオン濃度を測定し、はつり調査により鉄筋の腐食状態を観察した。それらの調査結果を当該栈橋上部工の無防食の梁部材と比較したところ、無防食の梁部材に比べて電気防食を適用した梁部材は、腐食の進行を抑制していた。また、亜鉛防食板を設置した梁部材のコンクリートは中性化の進行がなく、鉄筋近傍における塩化物イオンは無防食の梁部材に比べて低濃度であった。

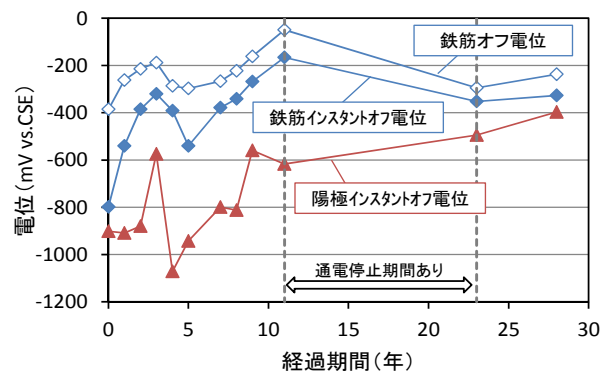
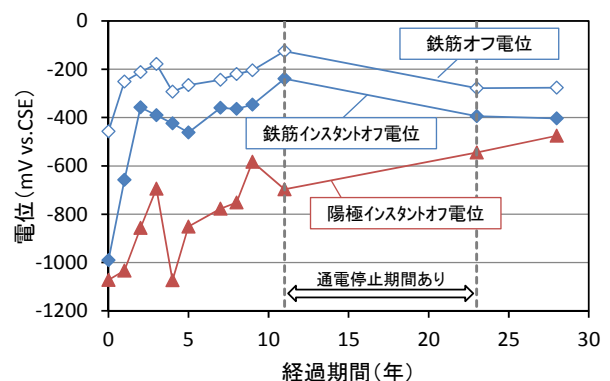
図-5 鉄筋および陽極の電位経時変化

電気防食を適用した A 梁側面の中央部と下部の鉄筋および陽極の電位は、概ね同様な経時変化挙動を示した。鉄筋のインスタントオフ電位およびオフ電位ともに初期は卑な電位であったが、時間の経過とともに 11 年目まで貴化する傾向を示した。鉄筋のオフ電位の貴化は、電気防食を適用することで、カソード反応に伴う pH が上昇する効果により、鉄筋が不動態化<sup>5)</sup>したものと考えられた。しかし、一時通電電流を供給できない期間があったことで不動態化により貴化傾向にあった鉄筋電位が卑化転じたことから、不動態化傾向が弱まったと考えられる。また、陽極のインスタントオフ電位は、測定時期により変動が大きかったが、経時的には貴化する傾向を示した。これは、陽極性能自体の低下、または特殊バックフィルの乾燥や亜鉛の腐食生成物の堆積などにより陽極の分極抵抗が増大したためと推測している。なお、B 梁においても A 梁と同様な鉄筋および陽極の電位変化挙動を示したことを確認している。

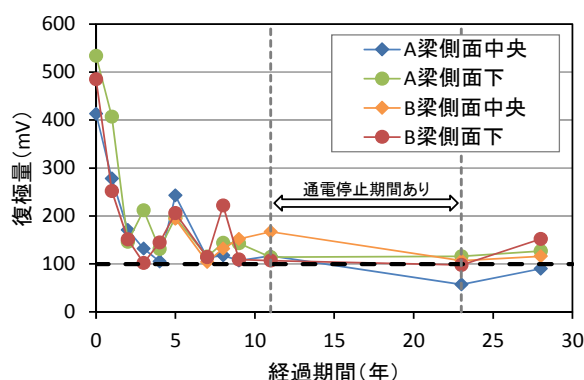
図-6 鉄筋の復極量の経時変化

A 梁および B 梁の鉄筋の復極量の経時変化を図-6 に示す。鉄筋の復極量は、鉄筋のインスタントオフ電位とオフ電位の差として計算した。

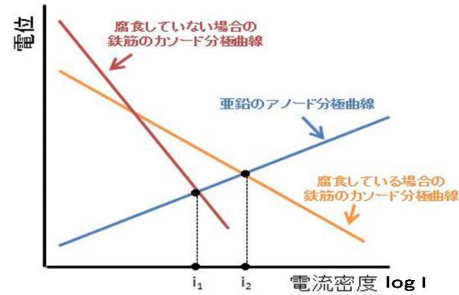
図-10 鉄筋および亜鉛の分極曲線の模式図

本施設の陽極寿命が設計寿命を上回った原因は、通电電流密度および有効電気量（1 kg 溶解時に発生する電気量）が設計値を下回ったことが挙げられる。ここで、通电電流密度が減少する理由を図-10 の分極曲線を用いて説明する。鉄筋のカソード分極曲線を 2 本記しているが、赤色の線は鉄筋が腐食していない場合（新設時）を表しており、橙色の線は鉄筋が腐食している場合（既設）に比べ自然電位が貴側にあり、分極抵抗（分極曲線の傾き）が大きいものに対して、鍍の還元も加わるので自然電位が低く、分極抵抗は小さい。便宜的に IR 降下を考慮せず、アノード・カソード分極曲線の交点を発生電流（通电電流密度）とした場合、鉄筋が腐食していない場合の通电電流密度は  $i_1$  となる。一方、腐食している場合は鍍の還元反応がカソード反応に上乗せされるため、通电電流密度は  $i_2$  となって  $i_1$  よりも大きくなる。陽極材は腐食している鉄筋に対して設計されているため、腐食していない鉄筋の通电電流密度は小さい。よって、陽極の消耗量は電流量に比例することから、新設時に設置することで陽極質量を少なくすることが可能となる。なお、本施設では初期に腐食が生じていたが、腐食している期間が短かったために短期間で赤色の線の状態に戻ったと推測される。
