# 報告 既設表面保護工の健全性に関する実橋調査

**要旨：**東海道新幹線のコンクリート高架橋を対象に、2000年より施工している既設表面保護工（塗装系）の健全性と効果について実橋調査を行った。その結果、既設表面保護工は概ね健全な状態であり、中性化防止効果が発揮されていることを確認した。また、施工上膜厚が薄くなりやすい部位を特定し、塗膜のひび割れを防止するための留意点について検討した。

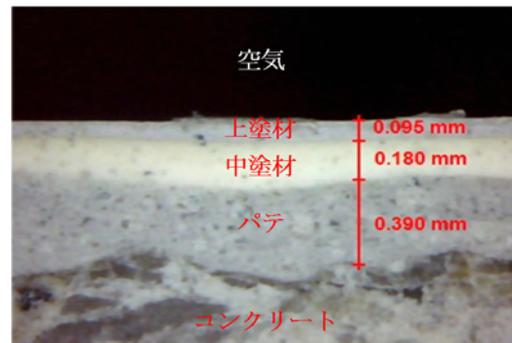
図-4 膜厚測定状況

接着性試験により採取した試料を用いて、塗膜断面をデジタルファインスコープ(OMRON VC3500)にて観察し、上塗材の残存膜厚の測定を行った。測定イメージを図-4に示す。

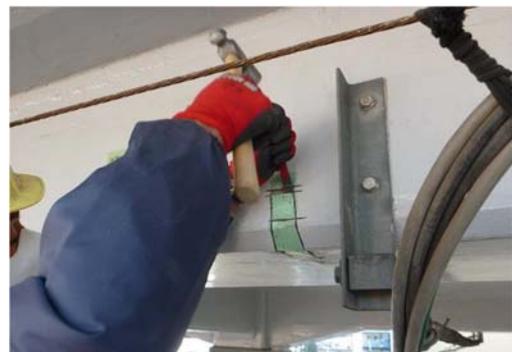
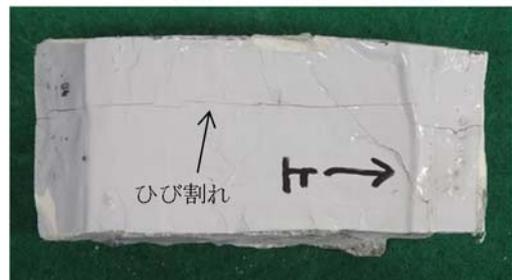
図-5 既設塗膜の採取状況

既設塗膜のひび割れの有無を、近接目視にて確認した。なお、現地で確認されたひび割れの一部については、 $\pi$ 型変位計を取付けて列車通過時の動的ひび割れ開閉量を測定するとともに、図-5のようにひび割れ部の現地塗膜を採取し、塗膜断面をデジタルファインスコープにて観察した。また、塗膜ひび割れが生じていない健全部から現地塗膜を採取し、既設塗膜の疲労耐久性能を確認し

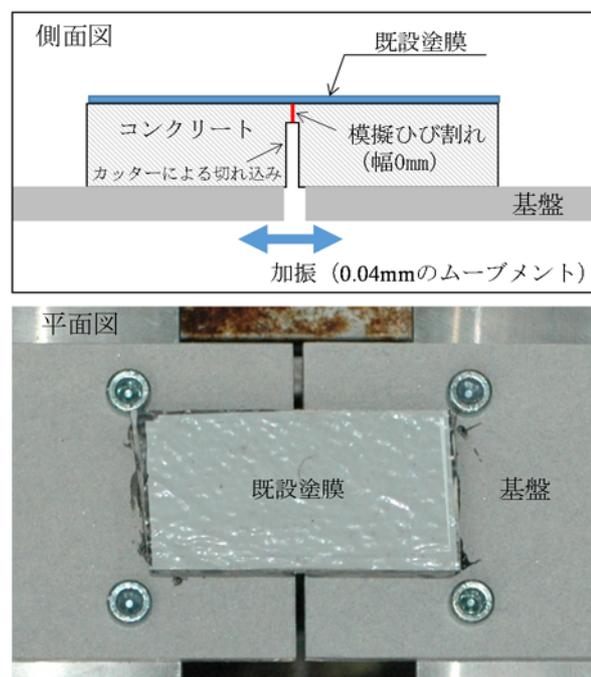
図-6 塗膜疲労試験機による疲労耐久性試験

に切れ込みを入れた後、塗膜を傷つけないように切れ込み部を開くように折り曲げてコンクリートの上に割れ目を入れることで、模擬的にひび割れ（幅0mm）を有する試験体を作成した（図-6）。なお、試験体は膜厚や気泡の有無をパラメータとして作成し、比較用として新品の塗膜の試験体も併せて作成した。

続いて、塗膜ひび割れが生じていないところから現地塗膜を採取して、疲労試験を実施した結果を**表-3** に示す。中塗材の膜厚が目標膜厚を満足する試験体 (400 $\mu$ m) と満足しない試験体 (100 $\mu$ m) を比較した結果、既設塗膜および新品の塗膜ともに、中塗材の膜厚が少ない試験体の方が早期にひび割れが発生したことから、疲労耐久性には膜厚が影響することを確認した。また、新品の塗膜については気泡が多い試験体の方が早期にひび割れた。
