報告 長崎県端島の RC 建物 (48 号棟, 65 号棟) のスラブの劣化程度の調査

要旨:2016 年 12 月に JCI および AIJ の委員会により長崎県端島 (通称 軍艦島) の建物調査が行われた (JCI : 供用不可まで劣化破損が進行したコンクリート構造物の補修・補強工法に関する研究委員会, AIJ : 軍艦島コンクリート系建築物の健全度調査小委員会:両委員会とも委員長 東京大学大学院 野口貴文 教授)。本報では, 同調査で行った 48 号棟, 65 号棟の 2 棟のスラブの状態について報告する。スラブの劣化の概要について述べると共に, 劣化の層方向分布について検討を行った。

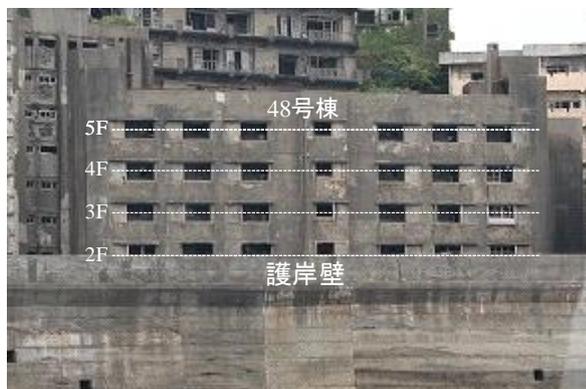
写真-2 48号棟外観

有り)。島の西の海側にあり防潮壁の役割を期待されている。各階に 4 戸の住戸 (全て同一面積) を持ち西側に廊下をもつ片廊下型プランである。居室群は建物東側にあるため波浪等の影響を直接受けにくく, 西側廊下は海面に面している (写真-2)。1~4 階の廊下・室内の天井仕上げはモルタル塗装で, 当時時としては設計施工の質は良好とされている¹⁾。5 階は木組みによる天井が張られており, モルタル塗装は行われていない。

階ほどではないが、1, 2階よりも劣化の程度は大きい。5階は最上階であるため雨水の影響を直接受けることから劣化程度が大きいものと推測できる（居室の天井の劣化も5階で大きい）。廊下は海側に面しているため海から飛来する風や飛沫の影響を直接受けることになるが、本建物の1, 2階は護岸壁よりも下側に位置し（写真-2）、その影響が比較的小さかった可能性も考えられる。一方居室側天井の劣化では、1, 2階の劣化程度が3, 4階よりも大きく、廊下天井の劣化程度とは逆の状況となっている。また、居室内の梁をみるとやはり天井と同じく上層（5階を除く）での劣化程度が比較的小さい。より詳細に検討するため写真-8に48号棟の各階の居室の天井の劣化状況の写真的例を示す。各階のスラブの劣化には次の様な特徴がみられた。最上階（5階）においては鉄筋の露出箇所が多くみられ、スラブ下面には白色の析出物が多く見られた。カビの発生と錆汁の点からみると3~5階ではカビの発生がひどく、1, 2階では明らかに減少していた。このうち、4階ではひび割れに沿って錆汁の跡が多くみられたものの、3階ではその程度は軽微であった。剥離と鉄筋の露出に着目すると、5階と1, 2階で多く見られ、3階での鉄筋露出はなく、モルタルおよび仕上げの剥落も軽微であった。写真-9に居室出入口正面の小梁（各階同じ位置の部屋の小梁）の状況を比較する。梁下面は床に比べ上部からの漏水に対する腐食の影響は少ないと思われるが、同写真によれば明らかに下階のものほど鉄筋腐食の程度が高い。以上より、スラブの劣化に対する影響は、上層階では雨水とその漏水が強く影響しており、一方、下層では文献2に示される「飛来塩分量は高さや海岸からの距離により減衰している。」という結果より飛来塩分の影響が強いのではないかと推測する。開口部の鋼製枠の劣化程度（図-2中の数値[1]~[5]）をみると、1階では多くの箇所木枠への取り

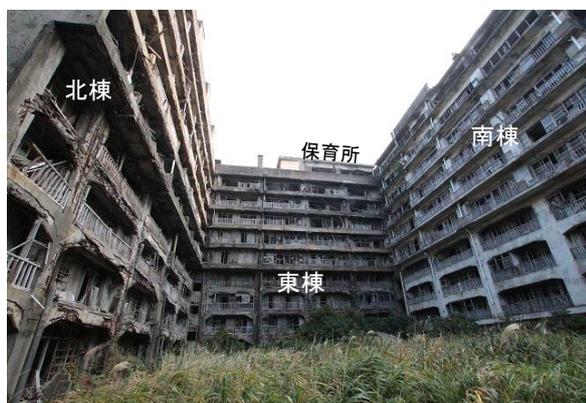
写真-3 65号棟外観

65 号棟は北棟, 東棟, 南棟の 3 棟により形成されている (写真-3)。竣工は, 北棟 (1~7 階 1945 年, 8, 9 階 1947 年), 東棟 (1~9 階 1949 年, 屋上幼稚園 1952 年)。構造は RC 造 (桁行方向: ラーメン構造, 梁間方向: 壁式ラーメン構造)。島の北側の海岸線よりやや内陸側に位
