論文 山間部に位置する早期劣化した道路橋床版の現状と剛性評価

牧 祐之*1・深田 宰史*2・鳥居 和之*3・小野 凌平*4

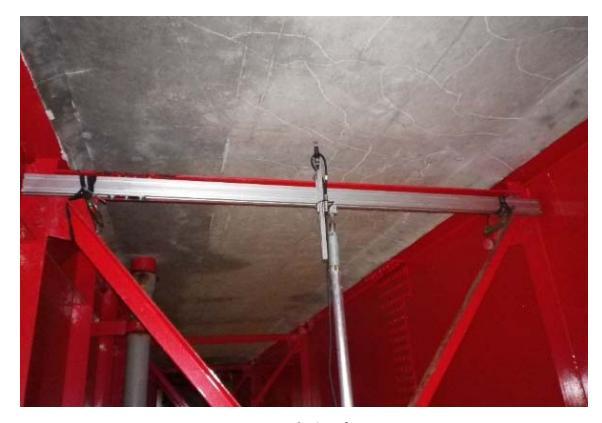
(a) 床版変位

計測した(写真-4(a))。また,その不動梁から地面にス チール製の伸縮棒を下げ,それを使用して地面との変位 を計測した(写真-4(b))。なお,床版変位および主桁変 位は,それぞれ CDP-10 および CDP-25(東京測器製)に て計測した。床版変位と主桁変位を計測した箇所の劣化 状況は,いずれも水掛かりしている状況であった。
