# 論文 各種既存コンクリート構造物を対象とした表面吸水試験装置および目視評価法による表層品質の評価

井林 康\*1・陽田 修\*2・品川 彰\*3

**要旨:** 本研究は新設コンクリート構造物の耐久性確保を目的として、道路橋のボックスカルバート、橋脚、橋台と、トンネルの覆工コンクリート、および排水樋門に対して、表面吸水試験装置と目視評価法を用いて表層品質調査を行った。結果として、表面吸水試験では構造物や測定箇所により大きな違いが見られ、表面吸水速度の大小には雨水の有無、微細ひび割れ、養生日数が影響しているのではないかと考えられるが、外観で予想されたほどには差が出ない箇所もあった。目視評価法による評価では、構造物の種類ごとの違いは特に見られなかったが、表面吸水速度との関係性がある程度見られた。

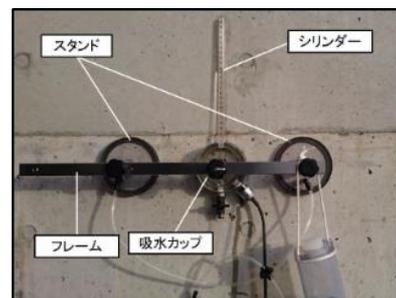
写真-2 表面吸水試験装置 (SWAT)

本研究で用いた表面吸水試験装置(SWAT)は、写真-2に示す装置であり、測定開始から10分経過した時点で、

コンクリートの表面で水をどれだけの速度で吸水されているかを示す、表面吸水速度が得られるものである<sup>1)</sup>。測定時間は10分間、設置と撤去を含めて30分程度で行うことが可能な、非破壊の試験装置である。得られた表面吸水速度を、林らの研究<sup>2)</sup>および東北地方整備局の手引き<sup>3)</sup>にある、吸水抵抗性の指標である表-1に示す「良」、「一般」、「劣」の値と比較し、各種の検討を行った。

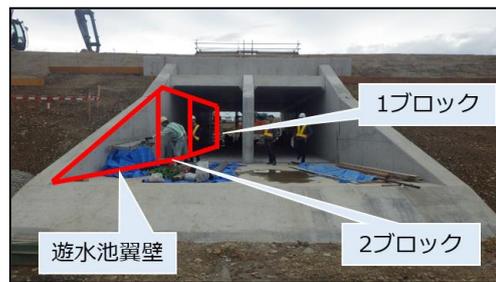
写真-9 対象とした排水樋門の全景と測定位置

写真-9は新潟県三条市内にある、全長45.6m、高さ4.1mの排水樋門である。図の左側にあるボックスの左壁を対象に、現場での呼称である「2ブロック」、「1ブロック」、「遊水池翼壁」の3カ所を対象に測定した。施工年は平成28年3~5月であり、養生日数は、ここでは型枠存置の期間であり、それぞれ19日、28日、14日となっていた。測定は平成28年6月に行った。なお遊水池翼壁の部材は、施工時に養生日数が他より短いために、養生剤が塗布されていた。2ブロックおよび1ブロックでの測定箇所は、下から1段目、3段目の型枠パネルで表面状態が良好そうな箇所、また遊水池翼壁では表面状態の良くないと思われる箇所の計5カ所で測定を行った。目

写真-10に示す状況であり、表面の微細なひび割れは浮かび上がらず、材齢がまだ若いこともあるが、この時点での目視の限りでは、よい構造物であると思われた。
