# 報告 大正 14 年に竣工した RC 造建造物の解体調査

**要旨：**コンクリートコアの採取やはつり調査などの局所的なサンプリングによる調査結果は、建物全体から見ればほんの一部にしかすぎない。本稿では、竣工から約 92 年が経過した野島埼灯台霧信号舎を対象に、解体前に実施した劣化調査および材料調査の結果と解体により明らかとなった実情を比較し、(1)コンクリートの圧縮強度に影響を及ぼすような骨材周辺の白色生成物が存在していること、(2)材料の計量などのばらつきによって打込まれた層ごとに中性化進行が異なること、(3)全塩化物イオン濃度の深さ方向の分布傾向が建物方位と地形、風向の影響を受けていること、(4)部位によって鉄筋の腐食グレードが異なることを報告する。

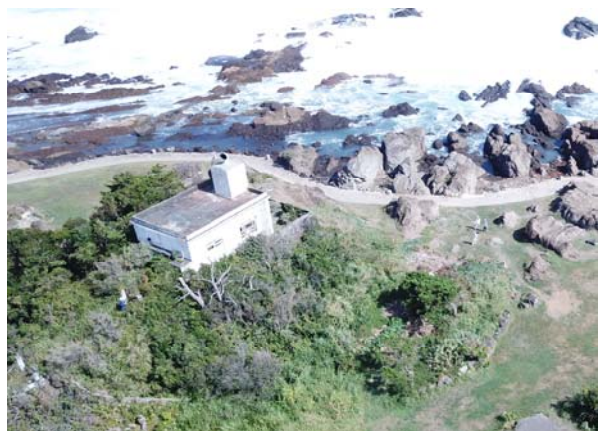
対象建物は、大正 14 年 8 月 31 日に供用が始まった壁式 RC 造平屋の霧信号舎である。外観を写真-1 に示す。房総半島最南端に位置しており、北面以外の 3 面が海に面した厳しい塩害環境下にあった。壁厚は、1 階で約 245mm、塔屋で約 245mm である南面を除き、約 160mm である。

写真-1 対象建物の外観（北西側上空より望む）

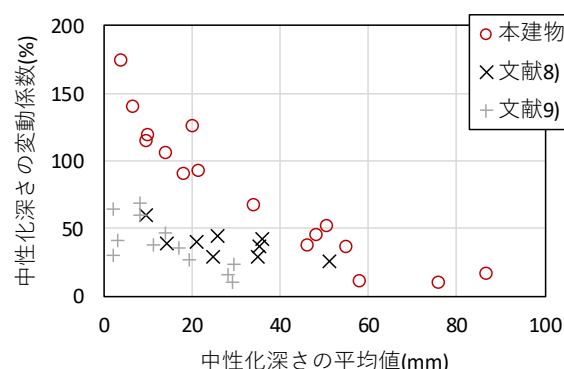
図-1 中性化深さの平均値と変動係数の関係

中性化深さの平均値、標準偏差、変動係数を表-3 に、中性化深さの平均値と変動係数の関係を図-1 に示す。中性化深さの平均値が小さいほど変動係数が大きい傾向は、既報<sup>10), 11)</sup>と同じであるものの、平均値に対する変動係数の大きさは既報よりも大きかった。さらに、1 つの試料内の測定値のばらつきも大きく、最小値と最大値の較差は最大で 125mm もあった。
