報告 鉄筋コンクリート造黎明期に建設された旧久米民之助邸洋館の構工法及び鋼材の腐食状況に関する調査

要旨：大正初期頃に建てられた鉄筋コンクリート造建築物の調査を行い、調査対象建築物の歴史的背景と共に構・工法や当時のコンクリート調合および鋼材の腐食状況に関する検討を行った。その結果、当該建築物の外壁は当時の日本国内における新しい技術として提唱されていた鉄網が使用されており、コンクリートに関しては土留め工法を応用させた打設が行われていたことが推測された。鋼材腐食状況は中性化が鉄筋およびクリンプ金網に到達していたが、コンクリート内部の相対湿度が耐久性に影響を及ぼすような環境下ではなく、鉄筋の腐食グレードは2であった。

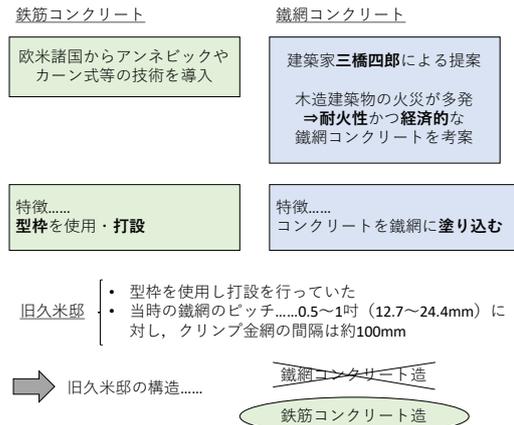
図-6 鉄網コンクリートに関する文献⁸⁾

なお、鉄網コンクリートについては1905年(明治38年)の時点で図-6のように既に三橋四郎によって提唱されていた。図-7に鉄筋コンクリートと鉄網コンクリートの違いを示す。当時は高価であった鉄筋コンクリートに対して、鉄網コンクリートは左官工法を活かして鉄

網にコンクリートを塗り込む工法であり、耐火性かつ経済的な工法であった。鉄網コンクリートの特徴は、コンクリートを鉄網に「塗り込む」ものである。これらを念頭に、旧久米邸でのクリンプ金網の使用方法を検討した。図-4に示すように旧久米邸では調査結果から型枠が使用されコールドジョイントも観察されたことから、「塗る」鉄網コンクリートではなく「打つ」鉄筋コンクリートであると考えられる。また、当時久米が生業とする土木分野では無筋コンクリートも多用されており⁸⁾、さらに当時の鉄網のピッチが0.5～1吋(12.7～24.4mm)であったことから、部位が壁ということでひび割れ防止筋として用いられた可能性が考えられるがこの点についてはさらに検討を進めたい。

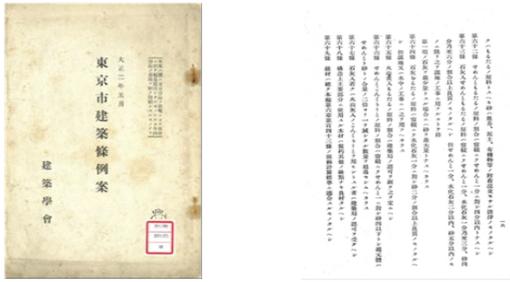
図-9 東京市建築条例案 調査¹¹⁾

旧久米邸が建設された時代の建築規制としては、図-9に示す日本建築学会による東京市建築条例案¹¹⁾がある(1913年(大正2年))。ここでは、セメント1に対し砂4以下として凝元體(ぎょうげんたい)はセメントと砂の合量の2倍より1を減じたものとされていた。凝元體は6分の篩目(3/4インチ:19.05mm)を通過するものとされていたため、現代の粗骨材に相当するものと考えられる。なお、最大でこの比に準じると、セメント:砂:凝元體(粗骨材)は1:4:9(容積比)となり、骨材量が著しく大きいものとなる。一方、内務省で進められていた建築物規制を法制化する案を、建築学会提案の取締規則案を改める形で法制化したものが1919年(大正8年)の市街地建築物法(以下、物法と記す)であるとされており、物法の交付翌年の1920年には、市街地建築物法施行令および市街地建築物法施行規則(以下、物法施行規則と記す)が制定され、以後、1950年(昭和25年)に建築基準法が制定されるまで、日本における最も上位の建築規制として運用された¹²⁾。1926年(大正15年)に改正された内容が適用され、表-6に抜粋される物法施行規則の鉄筋コンクリート造に関連する部分では、粗骨材は硬質で2.5cm以下のものとし、コンクリートの調合は容積調合として、セメント骨材比が6を超えないことなどが規定されている。細骨材と粗骨材の比としては文献⁹⁾¹³⁾を見る限り、セメント:砂:粗骨材(凝元體)は1:2:4が有力で
