# 報告 長崎県端島の RC 建物の劣化状況調査 (2020 年度)

**要旨:**2020年9月および11月にJCI技術委員会により長崎県端島(通称軍艦島)の建物調査が行われた(JCI: 危急存亡状態のコンクリート構造物対応委員会 委員長 東京工業大学 岩波光保 教授)。本報では、同調査で行った48, 65号棟の2棟の劣化状態の調査結果について報告するとともに、当調査で用いている劣化判定指標の問題点について検討を行う。また、従来の目視調査に加えて打音検査を行い、部材内の鉄筋腐食状態を腐食に伴い発生するコンクリート内の空隙より判定することを試みた結果について報告する。

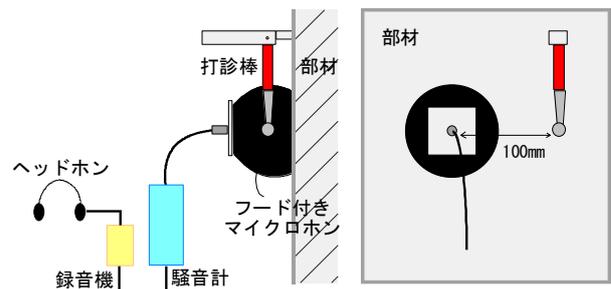
図-1 打音診断の様子(左図:側面, 右図:正面)

は廊下の桁方向の梁で行い、録音は打撃位置から横に100mm離れた箇所ですフード付きマイクロホンを設置して行った。なお、打撃は打撃力を一定にするため、打診棒を一定の高さから自由落下させることが出来るように簡易な装置を作製して行った。(図-1)

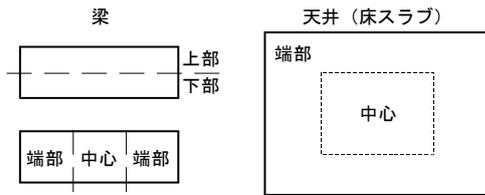
図-5 劣化が進行しやすい部位の分割方法

同一部材において，劣化が進行しやすい部位の考察を行うため，各部材を分割し，最も劣化が進行していると見られる部位の統計を取った（検討は48,65号棟の両建物で行うため，検討対象も両建物で調査を行っている梁と天井とした）。分割方法は以下の通りである（図-5）。

統計結果(図-6)より、梁部材では、下部と中心部で劣化が進行している傾向が見られたが、65号棟では端部と中心部の劣化の進行は同程度となった。65号棟では、梁に鉛直ハンチが付いており、一般部とハンチの境からひび割れが発生している部材が多く見られたため、端部と中心部で劣化の進行が同程度となったと考えられる。天井では、48,65号棟ともに端部で劣化が進行している傾向が確認できた。65号棟では天井の端に設備管が配置されており、その周辺からコンクリート剥落が生じていた事が原因の1つと考えられる。一方、48号棟では端部で鉄筋の露出が多く見られたが、原因については分らなかった。
