# 論文 凍結融解作用で水平ひび割れが発生した RC スラブの疲労载荷試験

林田 宏\*1

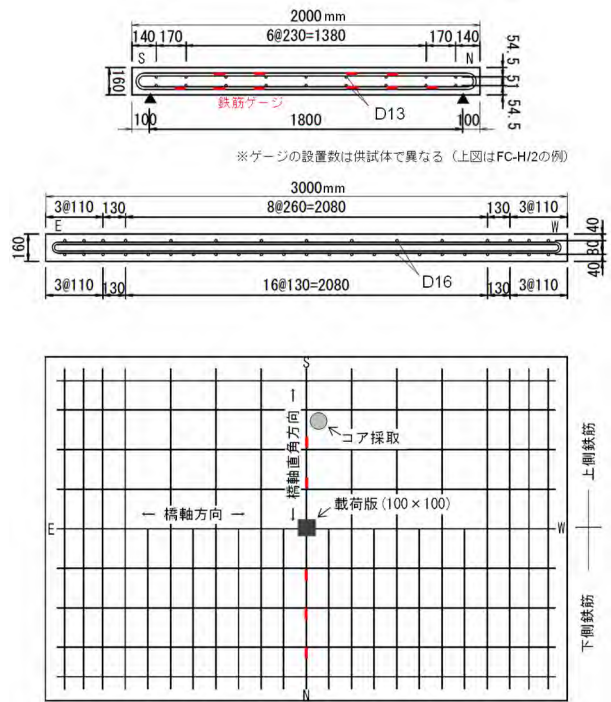
図-1 スラブ供試体の形状寸法、配筋  
(上:橋軸直角方向断面 中:橋軸方向断面 下:平面図)

スラブ供試体の形状寸法、配筋を図-1 に示す。配筋およびスラブ厚 ( $t=160\text{mm}$ ) は、昭和 39 年の道路橋示方書に準じて設計を行った。

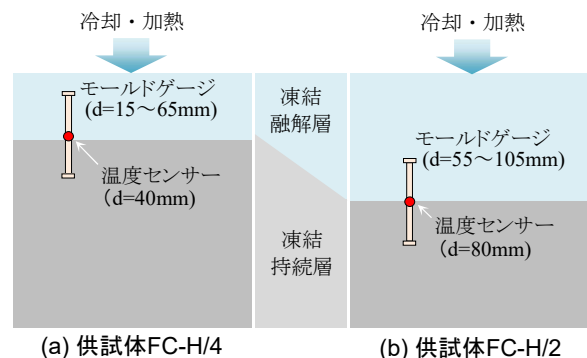
図-2 温度センサー，モールドゲージの設置深さ

コンクリート打設後，4 週目まで水中養生を行った後，供試体 F シリーズの凍結融解試験を開始した。凍結融解試験に当たっては，以下の 2 つの方法により，劣化深さを制御した。(1) 上面以外の面には断熱材を設置し，供試体の冷却・加熱は供試体上面からのみ行った。(2) 設定した劣化深さの範囲のみに凍結融解作用を与えることとし，設定した劣化深さよりも下側の範囲では凍結を持続させた。具体的には，図-2 のように，FC-H/4 は深さ 40mm の位置に，FC-H/2 は深さ 80mm の位置に温度センサーを設置し，このセンサーの測定温度が  $-18\sim 0^{\circ}\text{C}$  になるように温度を制御した（以降，温度センサーを設置した位置を「0℃点」と呼ぶ）。また，劣化程度を把握するため，温度センサーにあわせてモールドひずみゲージ（基長：50mm，適用温度範囲： $-20\sim +60^{\circ}\text{C}$ ）を鉛直方向に設置した。このような温度条件で，上面に 10mm 程度の水を張った水中凍結水中融解による凍結融解作用を FC-H/4 は 382 回，FC-H/2 は 349 回与えた。この回数はモールドひずみゲージの値が  $8000\mu$  以上となるまでに要した回数である。なお，前回の実験<sup>1)</sup>では，ひずみの目標値を  $2000\mu$  としていたが，水平ひび割れを確実に発生させるため，今回は前回よりも大きめの値に設定した。
