論文 福島県沖地震（2022年）により被害が生じた鉄道 RC ラーメン橋台（2層）の被害分析

要旨：2022年に発生した福島県沖地震により被害が生じた鉄筋コンクリート（以下、RC）ラーメン橋台（2層）について、被害の調査・分析を行った。橋台は重量の大きい桁を支持しており、耐震補強が未実施であった下層柱で線路直角方向にスライドするように軸短縮した。二次元静的非線形解析および非線形スペクトル法により被害分析を行い、直角方向に対して柱が曲げ降伏後にせん断耐力を超過することを確認した。復旧後の性能評価では、残留変位のある状態で復旧したことから、残留変位およびこれに伴う増荷重を考慮した解析モデルを用いた検証により、残留変位の影響は小さく耐震性能を有していることを確認した。

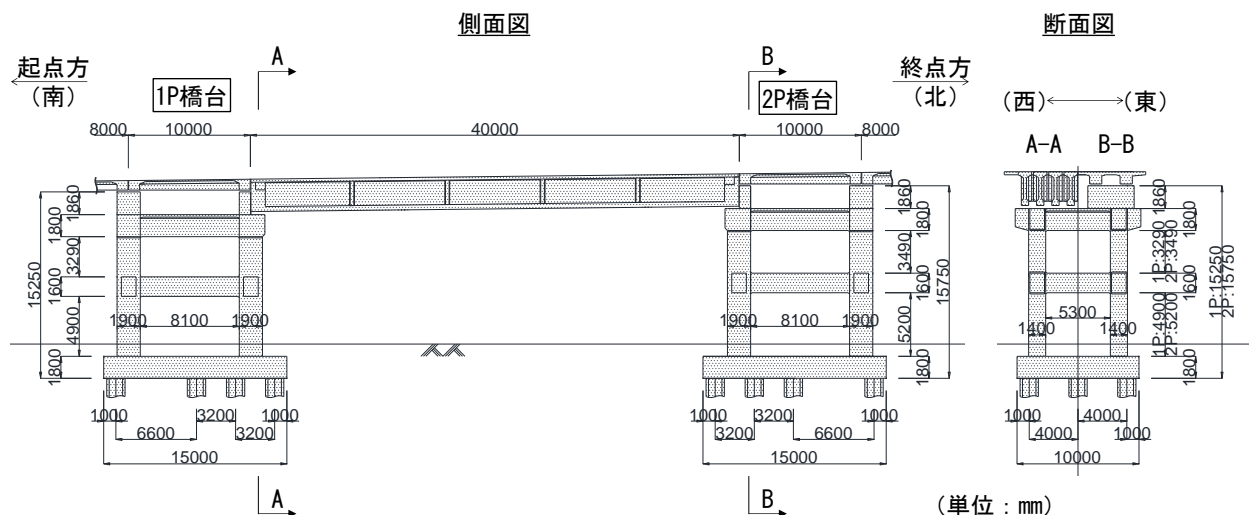
図-2 被害が生じた構造物の一般図

図-2に被害が生じた構造物の一般図を示す。しゅん功は1977年で、架道部を跨ぐPC桁を橋台で支持している。橋台は、線路方向・直角方向ともに単径間で4本の柱から構成され、中層梁を有する2層からなるRCラーメン構造である。また、上層梁位置にはスラブを有している。橋台直上にRC桁を、橋台前後にはRC桁と架道部にかかるPC桁を支持している。

部材レベルでの耐震診断の結果から、上層柱は鋼板巻きによる耐震補強が実施済みで、下層柱は今後実施する予定であった。

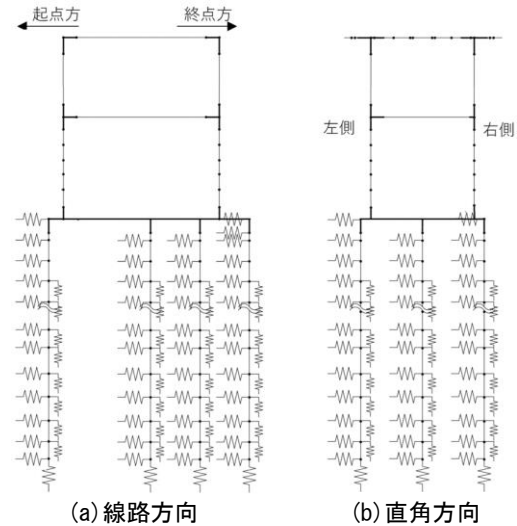
図-7 検討モデル図

図-7に解析モデル図を示す。解析モデルは、RC 部材を $M-\phi$ 関係（曲げモーメント - 曲率関係）で表現し、材料強度は表-1 に示す実構造物からサンプリングしたコンクリートおよび鉄筋の材料試験結果を用いる。

直角方向の解析では、実構造物の中層横梁にせん断ひび割れが生じていたことから、中層横梁の損傷を考慮した骨格モデルでの検討も実施した。
