論文 乾燥環境におけるコンクリート中の鋼材腐食に関する現地調査

要旨: 著者らは「JCI-TC222A コンクリート中の鉄筋腐食の統一的な取扱いに関する研究委員会」の活動の一環として、実物大 RC 試験体や実構造物の鋼材腐食調査を実施してきた。本論文では、乾燥環境における水掛かりのない構造物の鋼材の腐食状況について非破壊およびはつり調査により現地調査した成果をまとめた。調査の結果、乾燥環境においては、湿分が水蒸気としてかぶり側から浸入し腐食環境が整い、主成分として γ -FeOOH と β -FeOOH の赤さびが生成されること、中性化が生じた箇所でも鋼材腐食が生じるのではなく、湿分が浸入するかぶり側である鋼材面が腐食しやすいことが分かった。

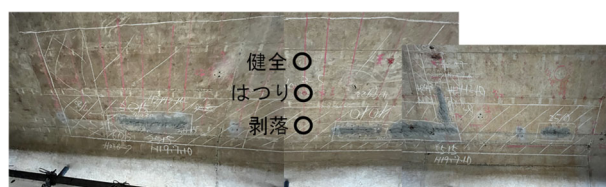
中間スラブ下面(中央径間 位置: 図-2【2】)

写真-4に中央径間の中間スラブ下面(図-2【2】の範囲)のはつり前後を示す。中間スラブ下面では、線路方向の組立鉄筋の腐食とともに鉄筋の曲げ上げ部において、図-9が示すように、位置を保持できていない鉄筋の曲げ上げ部がかぶり内に設置され、その部分で腐食していることが確認できた。
