報告 富岡製糸場内の鉄筋コンクリート造煙突の劣化調査

要旨: 建設後 80 年以上経過した鉄筋コンクリート造煙突について、目視調査や、富岡市教育委員会許可により、採取したコアを用いた EPMA および XRD による成分分析を行った。目視調査の結果、煙突上部の内側表面ではコンクリートの剥落や鉄筋の腐食、下部の外側表面では鉄筋の腐食によるひび割れ、表層にはスケーリングが確認された。成分分析の結果、排煙に含まれる硫黄成分がコンクリート内部に浸透し、内側表面では二水石膏の生成が認められた。したがって、煙突表面におけるスケーリングは、硫酸および硫酸塩の作用により生成した二水石膏の脆弱層が剥落したものと考えられる。

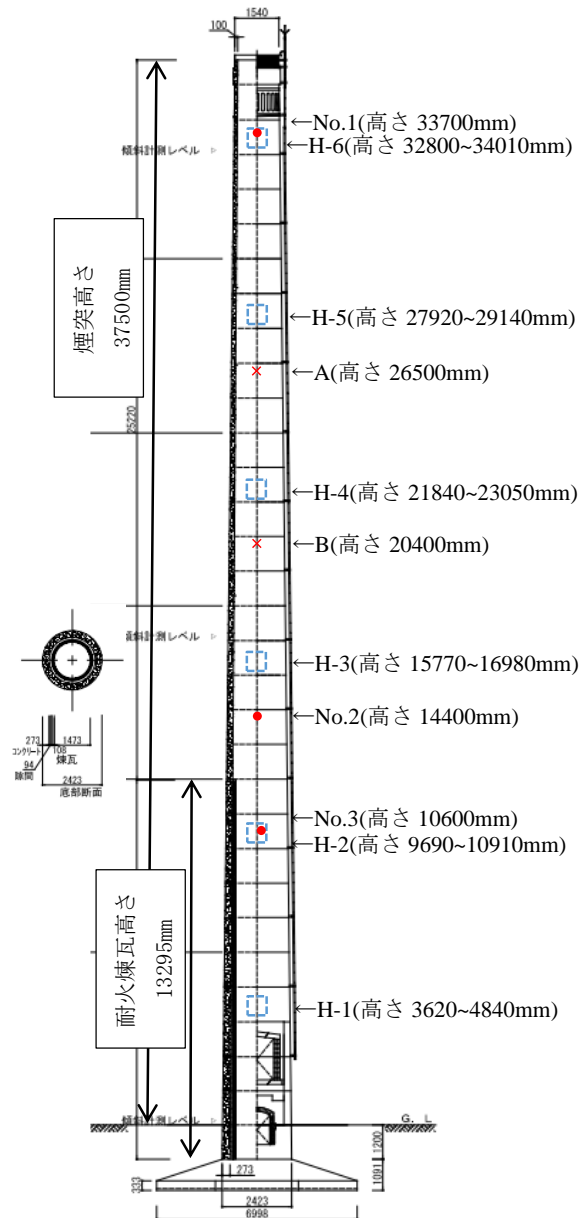
図-1 煙突概形図および各種調査位置

図-1 に、煙突の概形図⁵⁾および各種調査位置を示す。

南面の煙突頂部 (No. 1)、耐火煉瓦のライニングが施されていない中部 (No. 2) およびライニングが施されている下部 (No. 3) の 3 か所において、直径 76mm で煙突の外側から内側にコンクリート部分を貫通するようにコア供試体を採取した (図-1)。No. 2, No. 3 のコア供試体について、JIS A 1152 に準拠して中性化深さを測定した。中性化深さ測定後のコアを用いて、燃料の燃焼に伴う排煙に含まれる成分 (特に SO_x) がどの程度コンクリート中への浸透しているか確認するため、硫黄 (S) を対象とした電子線マイクロアナライザ (EPMA) による面分析を行った。また、No. 2 では、煙突内側表面に付着した白色の析出物 (写真-2) を対象として粉末 X 線回折 (XRD) による粉末 X 線回折試験を行った。No. 2 では内側表面から 80mm までと、外側表面から 80mm までの 2 か所を分析試料とし、No. 3 では内側表面から 80mm までを分析対象とした。EPMA の分析条件は、加速電圧 15kV、照射電流 $1.0 \times 10^{-7}A$ 、ピクセルサイズ 200 μm 、ビーム径 150 μm 、測定時間 40msec/pixel である。XRD の分析条件は、管球 Cu、管電圧 40kV、管電流 15mA とした。
