# 論文 床版 CFRP 補強の不具合事例調査およびメカニズムの検証

**要旨:** コンクリート構造物の補強で用いられる CFRP が、施工後約 3 年で不具合が生じた橋梁床版の事例を調査した。変状箇所 の CFRP を採取し、赤外分光分析した結果、パテ表面でのアミンブラッシングの発生が示唆された。エポキシ樹脂試験片を低温高湿度環境下で硬化させると、現場採取樹脂と同様の赤外吸収スペクトルが観測され、アミンブラッシングの発生を再現できた。同試験片を温冷繰り返し試験に供すると、サイクルの途中から浮きが発生し現場と類似した現象が観測された。これらの結果より、調査した橋梁の CFRP 断面の不具合発生箇所と原因の特定、および室内での再現・検証する方法を見出した。

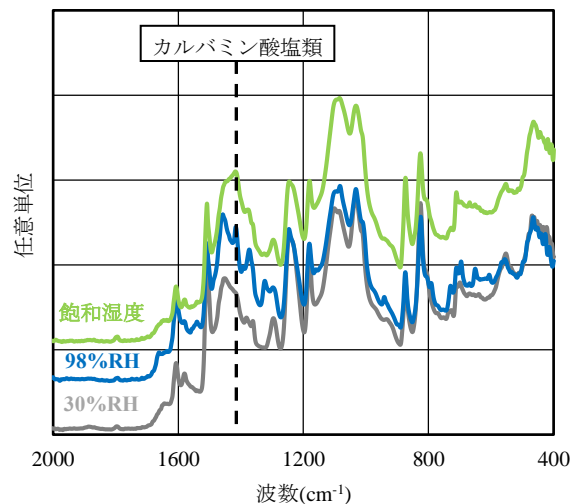
図-6 各湿度条件にて硬化させたパテの赤外吸収スペクトル

硬化後のパテ表面を測定した赤外吸収スペクトルを図-6に、硬化後の外観を写真-5に示す。

カルバミン酸塩類の存在を示す波数  $1420\text{ cm}^{-1}$  に注目すると、硬化条件 30%RH よりも、98%RH、飽和湿度の吸収が増加し、室内試験においてもアミンブラッシングの発生が再現できたと考えられる。また、写真-6 に示す通り硬化条件 30%RH に比べ、98%RH、飽和湿度で樹脂表面の光沢の減少が見られ、変状が外観からも観察された。

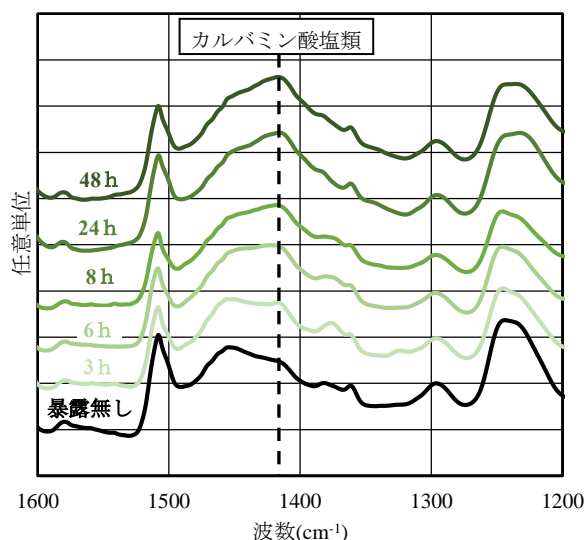
図-7 飽和湿度環境暴露時の赤外吸収スペクトル経時変化

一連の条件で硬化させたパテの赤外吸収スペクトルを図-7 に示す。飽和湿度条件にて硬化させた樹脂はいずれも暴露無しに比べアミンブラッシング由来の吸収が増加し、暴露時間に比例して吸収が増加する傾向が見られた。吸収の増加について、 $1350\sim 1500\text{ cm}^{-1}$  のベースラインで補正した  $1420\text{ cm}^{-1}$  付近のピーク高さの変化率を求めた (図-8)。

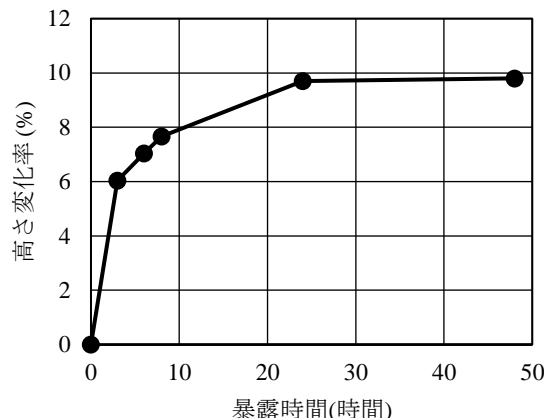
図-8 飽和湿度環境暴露時間と  $1420\text{ cm}^{-1}$  付近のピーク高さ変化率

飽和湿度条件への暴露時間が 3-24 時間までは変化率が上昇しており、その後の変化はほぼ一定であった。これは、硬化初期には未反応のアミンが多く存在するためカルバミン酸塩類が生成されやすく、24 時間以降では硬化反応の進行に伴いアミンが減少し、カルバミン酸塩類の生成が抑制されたためと考えられる。
