# 論文 内在塩分を有する旧那覇市民会館の損傷調査および塩分を含むコンクリートの水分吸湿・浸透挙動に関する実験

**要旨：**沖縄県の内在塩分を有する RC 造建築物において、方位別および雨掛かりの有無を考慮した合計 5 か所を調査した。その結果、塩化物による鉄筋腐食が生じないとされている含水率 3.5%以下で、重度の鉄筋腐食が進行していた。湿度環境や濡れセンサーの結果から、かぶりコンクリートの乾湿繰返しが腐食の要因であると結論づけた。また、塩分含有の異なるコンクリートを用いて、等湿環境下での水分吸着および滞留水の浸透性状に関する実験を行った。実験の結果、塩分を含むコンクリートでは、浸透面付近で水分浸透が促進されることが確認された。また、塩分含有による等湿環境下での吸湿挙動には違いが見られなかった。

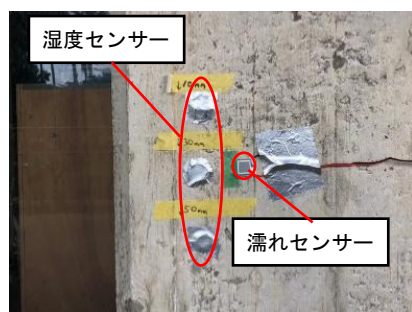
写真-3 湿度および濡れセンサー

写真-3 に、湿度および濡れセンサーの設置箇所の様子を示す。写真-4 に、2階プロムナード庇における上部の滞留水および下部のコンクリート剥落の様子を示す。

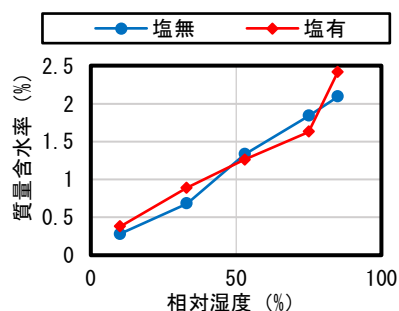
図-7 相対湿度と質量含水率の関係

図-7に質量含水率測定結果を示す。測定結果より、塩分含有によらず等温等湿環境下では、質量含水率に差は生じないことが判明した。一方、3.5節で述べたように、本調査における雨掛かりによる影響を受ける南面調査箇所では、相対湿度の変動が大きくなる傾向が確認された。また、既往研究<sup>10)</sup>によると、塩分を含むコンクリートは、乾燥時の質量減少が抑制され、表面では乾燥が促進するとされている。したがって、塩分の有無によって、等温等湿環境下では吸湿性能に大きな影響は与ええないが、温度や湿度の変動が大きい実環境では、影響を受ける可能性が示唆された。乾湿繰返しにおける含水率の変化については今後の課題としたい。

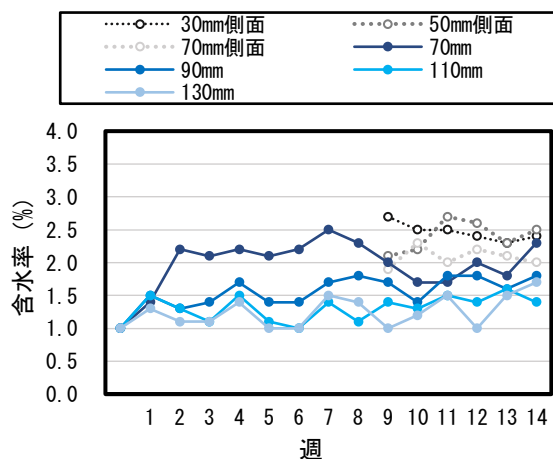
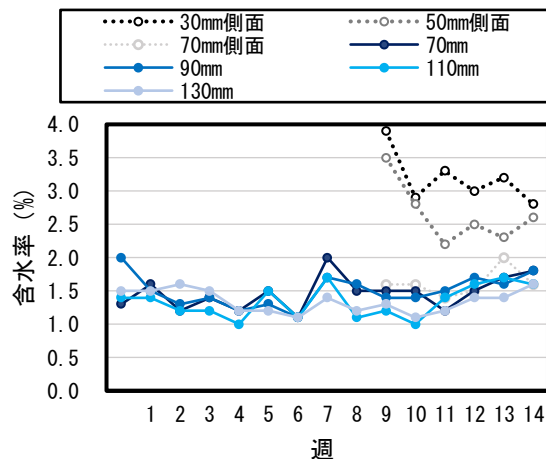
図-10 塩分を含まない試験体の含水率測定結果

図-11 塩分を含む試験体の含水率測定結果

図-10 および図-11 に、各試験体の浸透面からの深さ 20mm ごとの含水率測定結果を示す。塩分の含有によらず、実験開始から 14 週にわたって、浸透面からの深さ 100mm 以降の含水率に大きな変化は見られなかった。また、底面の孔に近い箇所では、測定値が初期値を下回っている。既往の文献<sup>9)</sup>によると、同一孔での繰り返し測定では、乾燥により含水率が低下することが示されているため、乾燥の影響と考えられる。
