論文 腐食調査にもとづく PC 箱桁橋の安全性に関する信頼性解析

要旨: グラウトの充填不足と凍結防止剤による塩害によって PC 鋼材の腐食が進行した PC 箱桁橋を対象として、ファイバー解析により構造安全性を評価した。供用中に行われた内視鏡調査結果や載荷試験結果を解析に反映したうえで、不確定な情報には確率的に入力値を与えて断面耐力を計算する信頼性解析を行った。その結果、腐食調査や載荷試験を行うことによって耐力の推定値のばらつきが抑えられ、合理的に構造安全性を評価できるようになることが示された。また、橋梁の解体時に行われた鋼材の腐食調査結果と耐力の推定結果は、信頼性解析の結果と整合的であった。

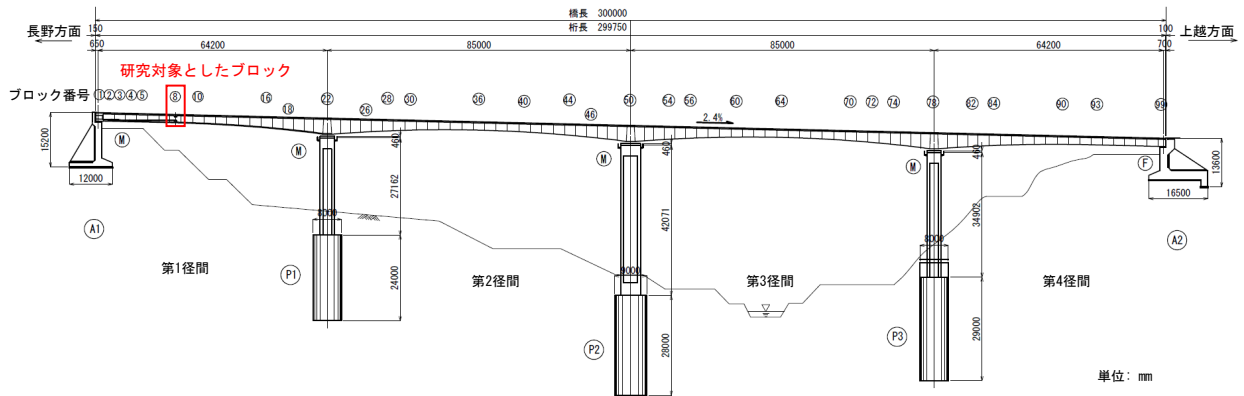
図-1 妙高大橋旧橋の側面図

研究対象とした妙高大橋旧橋の側面図を図-1 に示す。橋長は 300m であり、4 径間連続 PC 箱桁橋である。本研究では供用中に PC 鋼材の破断がもっとも多く発見された第 1 径間の第 8 セグメントを検討対象とした。図-2 に第 8 セグメントの断面図を示す。正曲げを受ける部位であるため、下フランジに 60 本の PC ケーブルが配置されていた。それぞれの PC ケーブルは 7 束の $\phi 12.7\text{mm}$ 7 本より線で構成され、内径が $\phi 55$ のシースに収められていた。

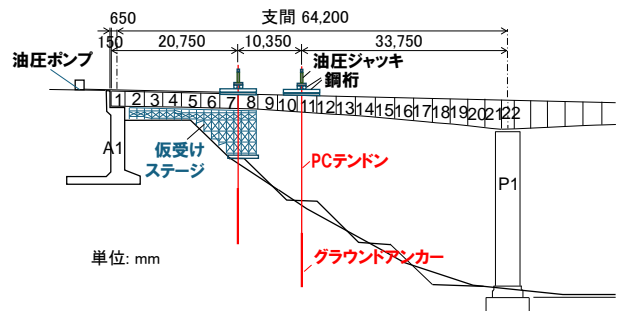
図-4 載荷試験方法 (2022年)

供用停止後の2022年に現地にて載荷試験を行った⁷⁾。図-4に載荷方法を示す。第7-8セグメント境界と第11セグメントの吊り穴の位置に油圧ジャッキを設置し、地盤から反力を取って載荷を行った。図-5にセグメント境界に取り付けたパイ型変位計で計測されたひび割れ幅と荷重の関係を示す。プレストレスによるひずみが約 300μ であることとパイ型変位計の測長100mmを勘案してひび割れ発生のしきい値を0.03mmとした。その結果、第7-8セグメント境界も第8-9セグメント境界も荷重が約500kNのときにひび割れが発生したと評価された。この載荷荷重と死荷重の合計によって作用する曲げモーメントは、健全状態のひび割れ発生曲げモーメントの計算

値の48%であった。PCケーブルの腐食によってプレストレスが大幅に低下していたことがわかった。

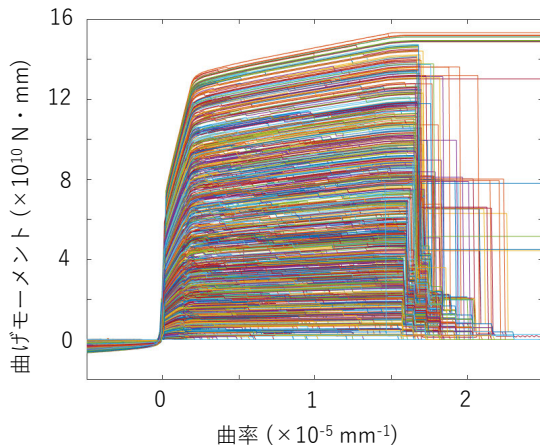
図-10 腐食の情報がない場合のファイバー解析結果

腐食の情報がない場合のファイバー解析結果を図-10に示す。試行回数は1000回とした。すべての鋼材に対して腐食をランダムに設定したので、健全な状態から耐力がゼロに近い状態まで様々なケースが可能性としてありえる。

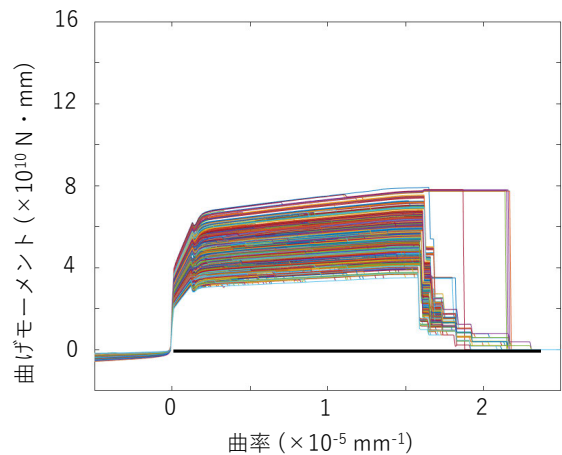
図-11 腐食調査結果を反映した場合のファイバー解析結果

腐食調査の結果を反映させたいうえで未調査箇所に対して確率的に腐食減少率を設定して、ファイバー解析を行った際の曲げモーメント-曲率関係を図-11に示す。調査箇所の腐食状況が確定するためにばらつきが少なくなった。その結果、下限の曲線も視認できるようになった。

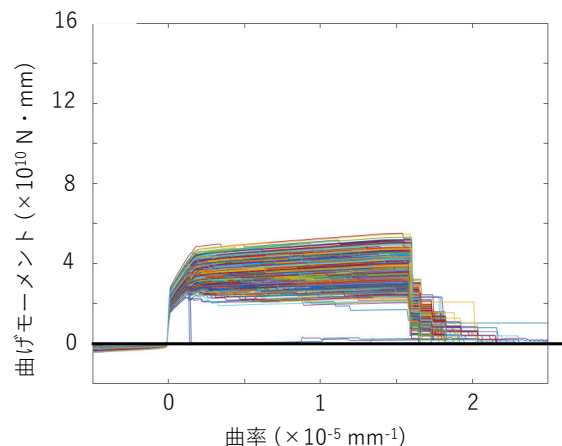
図-12 载荷試験結果を考慮した場合のファイバー解析結果

図-12は载荷試験結果を反映したファイバー解析である。前述の载荷試験において、第8セグメント境界でひび割れが発生した際の作用曲げモーメントは、健全状態のひび割れ発生曲げモーメントの計算値の48%であった。既往の研究において、PC鋼材の質量減少率とプレストレス力の減少率はおおむね一致することが実験的に示

されていることから、このセグメントの質量減少率の断面平均は52%と考えられる。この値を固定して、各PCケーブルに腐食をランダムに割り当てて1000回試行を行ったのが図-12である。曲げひび割れの発生まで载荷を行うことで構造性能をある程度特定することが可能であるといえる。一方、質量減少率の断面平均が同じであっても腐食分布によって構造性能に差が生じることがわかる。

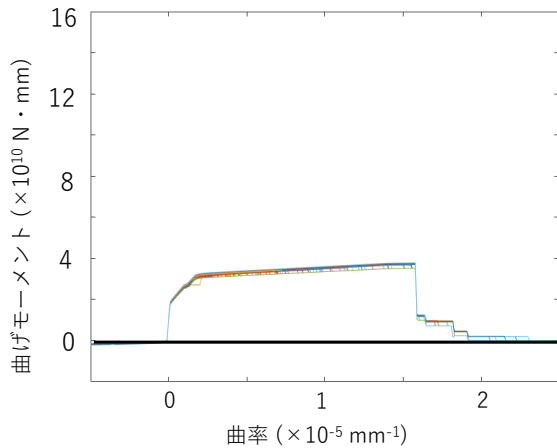
図-13 腐食調査と載荷試験の両方を考慮した場合のファイバー解析結果

図-13は腐食調査と载荷試験の両方を考慮した場合のファイバー解析結果である。調査されたPCケーブルの腐食状況を設定したうえで、未調査区間を含めた質量減少率の断面平均が52%になるように腐食分布を生成した。構造解析の結果は狭い範囲に絞られた。载荷試験から得られた情報によって腐食分布の範囲が限定されたためである。

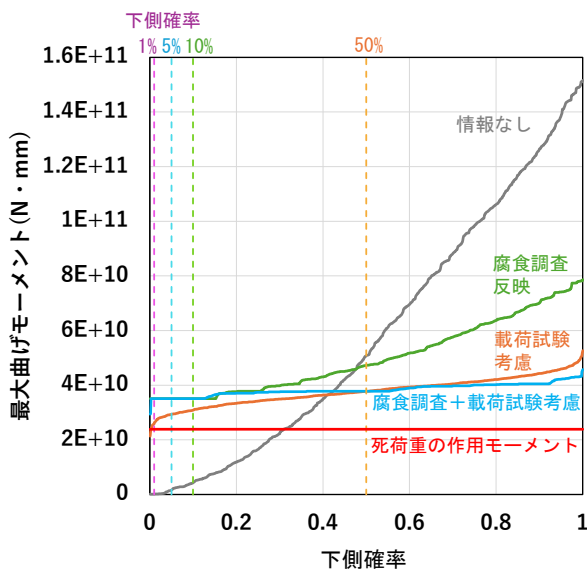
図-14 最大曲げモーメントの累積分布関係

図-14に最大曲げモーメントの累積分布関数を示す。この関数は作用曲げモーメントと破壊確率の関係を示している。ばらつきが小さくなるほど水平に近づく傾向となっている。破壊確率を1, 5, 10%とした場合の最大曲げ

モーメントは、腐食情報がない場合には小さな値となった。この断面に作用する死荷重による曲げモーメントは $2.39 \times 10^{10} \text{ N} \cdot \text{mm}$ と最大曲げモーメントよりも大きいので、安全性は確保できないことになる。一方、腐食調査や載荷試験を考慮した場合にはいずれの破壊確率においても最大曲げモーメントが作用モーメントを上回るので安全性が担保される。このような信頼性解析を用いることで、調査や試験の価値を定量的に説明することが可能となる。
