# 報告 炭素繊維シートで補修・補強されたRC構造物の欠陥の検知について

**要旨:** RC構造物の耐力を向上させる方法として、炭素繊維シートを巻き付け、あるいは、貼り付けるなどの方法がある。本報告では、炭素繊維シートをコンクリート構造壁に貼り付け後、その空隙などの欠陥が検出可能であるかを炭素繊維シートの枚数、欠陥の大きさを変え、赤外線カメラによる熱赤外線画像を用いて検討を行った。その結果、温度変化あるいは分布を測定することにより、短時間で広範囲にわたり空隙などの欠陥の位置を2値画像表示法および区間変換処理法によりおおよそ推定することができた。

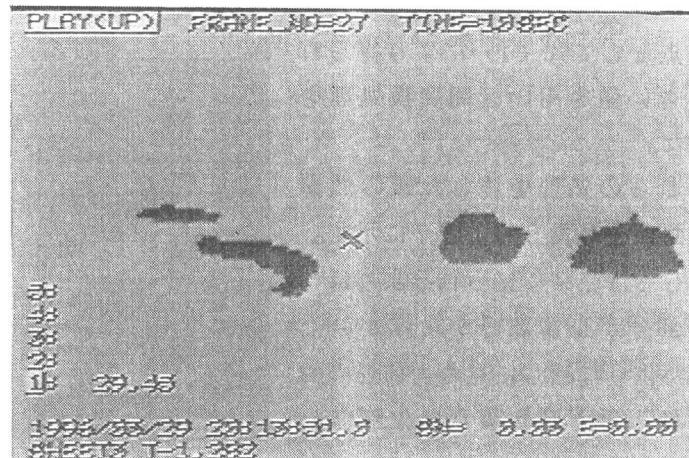
写真5 炭素繊維シート3層（2値画像表示）

写真5についても写真2と比べ全体的なぼやけがはっきりし、50mmの欠陥は、より判定しやすくくなった。なお、このときのtは1.282を用いた。

ただ、ここでもエポキシ樹脂の影響か、50mmの欠陥の左に正常部分より温度が高い部分が見られた。このように高温部分を単純に欠陥部分と判断すると誤った判定をすることになるので、さらにこの手法を改良する必要があると考えられる。

炭素繊維シート1層および3層についてしきい値を設け、2値画像表示したものを作成したものを写真4および5に示す。

2値画像表示法を用いた写真4および5と区間変換処理法を用いた写真6および7を比較して、前者が正常部分、欠陥部分の判定のみであったのに対し、後者は正常部と欠陥部分の判定はもちろん欠陥部分の温度変化を捉えることが可能であり、より優れた手法と言える。
