論文 Bridge Management System における劣化要因推定システムの 推定精度向上

要旨：著者らは従来より橋梁の維持管理を支援する「橋梁維持管理支援システム(Bridge Management System, BMS)」の開発を行ってきた。BMSの機能の一つに、発生している損傷から劣化要因を推定する劣化要因推定機能があるが、従来構築したこの機能は、いくつかの劣化要因に対して推定がうまく行われていなかった。そこで、本研究では、この機能に改良を加え、本機能の推定精度の向上を図った。改良された本機能を5つの橋梁に適用した結果、一部の劣化要因については、まだ十分ではないが、概ね全ての劣化要因に対して推定精度の向上が図れた。

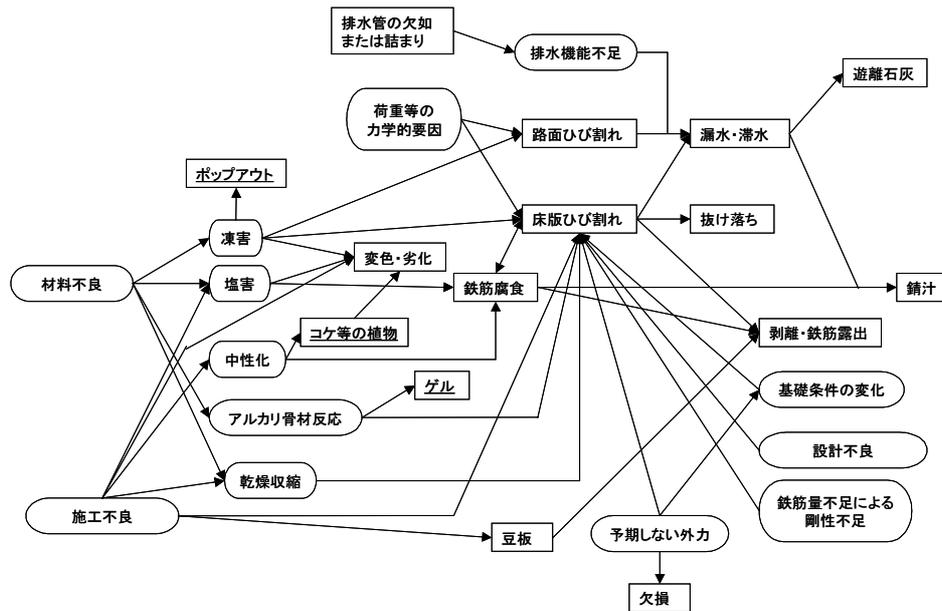
図-1 変更後の床版に対する因果ネットワーク

本機能では、if~then形式のプロダクションル-ルを用いて劣化要因の推定を行っている。損傷や要因間の因果関係を表した因果ネットワークを図-1に示し、因果ル-ルの一例を表-3に示す。表中の各ル-ルは、「前件部事象が発生（または作用）しているならば、後件部事象が発生（または作用）している可能性は、確信度

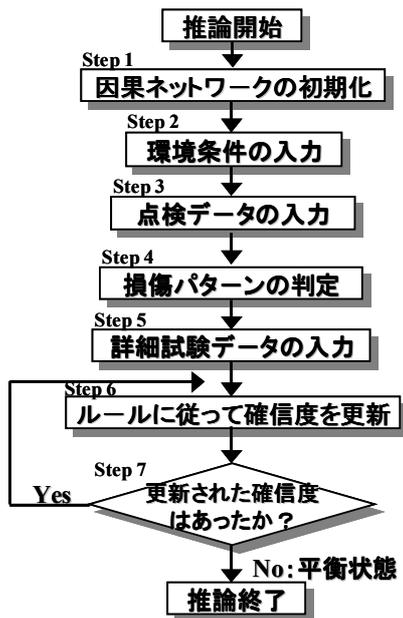
図-2 劣化要因推定の手順

機能の改良により推定手順も従来のものから変更された。本節では変更された劣化要因推定の手順について説明を行う。(図-2 参照)

Step1)において「損傷有り」と入力された事象のうち、「損傷パターンに関するル - ル」に適合する損傷が存在する場合は、対応するル - ルに従って因果ネットワークのル - ルの確信度を変更する。

詳細試験の結果が存在する場合には、その結果を入力し、「試験結果から劣化要因や損傷の真偽を判定するル - ル」に従って対応する事象の確信度を更新する。試験結果が存在しない場合は事象の確信度の更新は行われない。
