## 報告 曝露条件の違いによる補修後の再劣化に関する研究

要旨：本研究は，塩害で劣化したコンクリート構造物を補修した後，再劣化が起こる原因の究明とその対策を目的として5年計画で行っている。前報<sup>1)</sup>では，研究背景や目的，全体計画，および海洋曝露1年目の鉄筋腐食状況について，腐食面積率のデータを基に考察を加えた。本稿では，海洋および内陸の曝露条件の違いが試験体の鉄筋の腐食状況等に及ぼす影響について報告する。曝露期間1年においては，内陸および海洋の曝露条件の違いが試験体の鉄筋の腐食に及ぼす影響は小さく，塩化物イオン量および補修工法（材料）によって鉄筋の発錆状況に差異があることが明らかとなった。

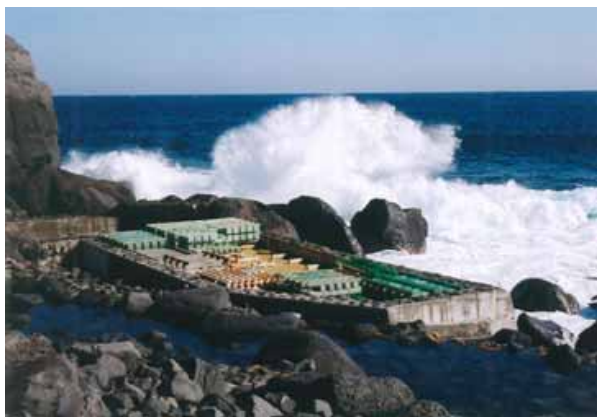
写真-1 海洋曝露実験場

干潮時にも前面に岩礁があるため常時海水飛沫を受ける極めて厳しい腐食環境下にある(写真 - 1)。この曝露場の環境条件を把握するために、曝露場より約 10m 内陸よりの岩場に設置した飛来塩分測定器（土研式）により、1993 年 9 月～1996 年 8 月まで測定した年間飛来塩分量は約  $400 \sim 800 \text{ Clmg/dm}^2$  であった。また、近接の網代測候所で記録された月平均気温の変動は  $7 \sim 24$  であり、年間の平均気温は  $18.4$  であった。

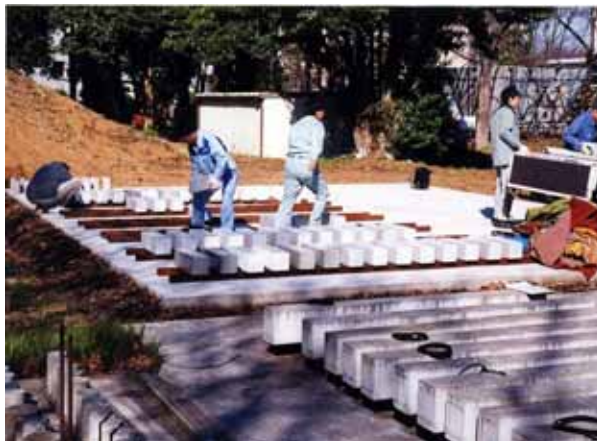
写真-2 内陸曝露実験場

内陸曝露実験は、東京大学生産技術研究所・千葉実験所（千葉市稲毛区弥生町 1-8）構内の一角に設置した曝露場において実施した(写真 - 2)。この内陸曝露場は、海岸より約 3km 内陸に位置し、飛来塩分はほとんど無い。近接の千葉測候所で調べた 1993 年 9 月～1996 年 8 月までの月平均気温の変動は  $6 \sim 25$  であり、年間の平均気温は  $18.1$  であった。
