報告 補修した構造物の塩分移動が鉄筋腐食に及ぼす影響に関する研究

要旨:本研究は、塩害で劣化したコンクリート構造物を補修した後、再劣化が起こる原因の 究明と対策の提案を目的として実施している。前報¹⁾では、各種の補修条件で作製した試験 体の海洋暴露 1 年時における補修後の鉄筋腐食の進行状況を報告した。本稿は、海洋暴露 3 年でのコンクリートから断面修復材への塩化物イオンの移動状況および鉄筋腐食との関連 について報告する。調査の結果、塩化物イオンの移動は、表面被覆の有無によって異なることが認められた。なお、鉄筋の腐食の進行は、コンクリートに含まれる塩化物イオン量と関係が認められたが、いずれの場合も鉄筋位置の塩化物イオンはほとんど認められなかった。

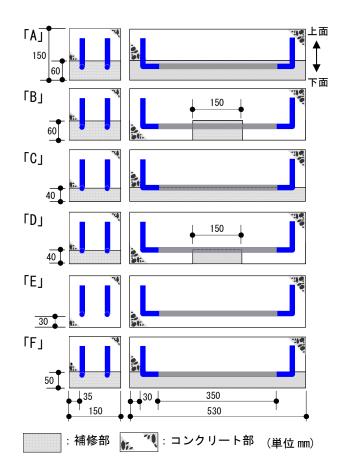
図-1 試験体の形状と寸法

図-1に試験体の形状と寸法を示す。試験体は 150×150×530mm, 鉄筋(SD345,D19)のかぶ

補修条件としたはつりの範囲は、部分的に断面修復を行った場合を想定しており、マクロセル腐食の発生を想定したものである。また、はつり深さを要因とし、塩化物イオンの再拡散の影響、ならびに鉄筋周囲の塩化物イオンの存在状態が再劣化に及ぼす影響を検討することを目的とした。なお、上面の被覆材の有無は、床版上面の防水の有無を想定したものである。

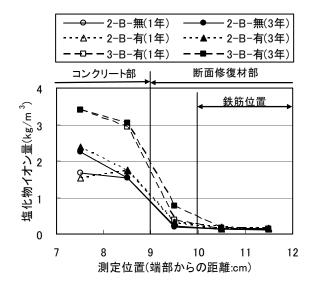
図-4 境界部の塩化物イオン量

図-3に塩化物イオン量の測定結果を示す。 図-3に示すように、上面の表面被覆の無い、 1-A-無と 2-B-無では、コンクリート表面から塩 化物イオンの浸透が見られる。コンクリートの 塩化物イオン量 0kg/m³ の場合(1-A-無)では,外 部から侵入した塩化物イオンが端面から 50mm まで達している。図-4にコンクリートと断面 修復材の境界部の拡大図を示す。2-B-無, 2-B-有,3-B-有では,境界部において,コンクリート 側の塩化物イオン量の低下と断面修復材側の塩 化物イオン量の増加が認められ、材料間で塩化 物イオンの移動が確認された。また、2年間の暴 露期間の違いによってコンクリート側から断面 修復材側への塩化物イオンの移動の増加傾向は 認められるが、その程度はわずかである。さら に、上下面に被覆のない 2-A-上下無しでは、外 部から断面修復材への塩化物イオンの浸透が顕 著であり、母材コンクリートからの塩化物イオ ンの移動に比べて大きい。

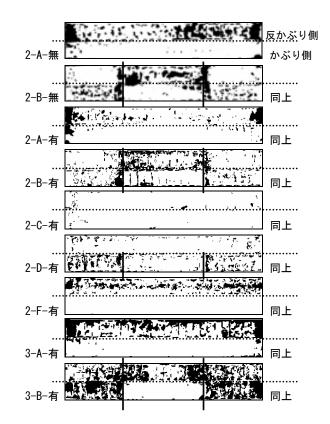
図-12 鉄筋腐食状況 (暴露3年)

図-12に鉄筋の腐食状況を示す。図-12 に示すように、鉄筋位置における塩化物イオン 量の少ないタイプ A(2-A-無,2-A-有,3-A-有)では、 反かぶり側に腐食がみられる。また、同様の塩 化物イオン量で、部分補修を施したタイプ B(2-B-無,2-B-有,3-B-有)では、断面修復材内で同 様の傾向が見られるが、さらに、鉄筋がコンク リートと断面修復材をまたぐ部位では、マクロ セル腐食と見られる腐食も確認できる。

なお、先のように断面修復材中に存在する鉄筋部位の塩化物イオン量はほとんど確認できなかったが、2-A-有と 3-A-有および 2-B-有と 3-B-有を比較すると、コンクリート中の塩化物イオン量が多いほど腐食量が多くなっている。このことは、塩化物イオン量の違いを起因とした電気化学的な腐食メカニズムが生じている可能性も考えられる。
