論文 補修により再利用可能な HFRCC エネルギー吸収部材の性状について

要旨：高靱性セメント系複合材料を用いたエネルギー吸収部材が地震により大きく変形し損傷した場合に、補修することで、変形を受ける前の構造性能に回復させ再利用することが可能であるかを確認した。補修は、一般に行われるエポキシ樹脂低圧注入工法と新たに考案した部材内部に埋込んだ注入ホースによるエポキシ樹脂注入工法により補修し、それぞれの効果を検討した。その結果、エポキシ樹脂低圧注入工法による補修では、構造性能が損傷を受ける前に比べ大幅に低下したが、注入ホースによるエポキシ樹脂注入工法による補修では、損傷前と同程度に回復でき、エネルギー吸収部材として再利用できることが確認された。

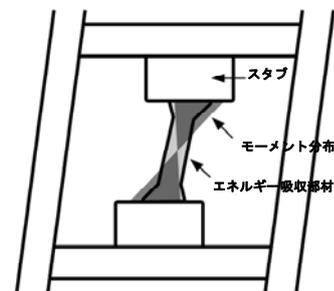
図-1 エネルギー吸収部材の概要

高靱性セメント系複合材料を、エネルギー吸収部材等の構造部材用途に適用するための研究が精力的に行われている^{1),2),3)}。筆者らは、既報⁴⁾において、高靱性セメント系複合材料の一つであるハイブリッド型繊維補強セメント系複合材料（以下、HFRCC と記す）を用いた部材の曲げせん断実験を行ない、HFRCC と平行配筋、X 形配筋を併用し、さらに図-1 のように曲げモーメント分布に応じて試験体の断面形状を変化させることでエネルギー吸収性能に優れたエネルギー吸収部材が可能となることを示した。筆者らはこの高靱性セメント系複合材料を用いたエネルギー吸収部材を高層建築物の制震装置として適用し、大地震時の柱・梁の損傷を出来るだけ少なくしたいと考えているが、以下のような問題があると考えられる。

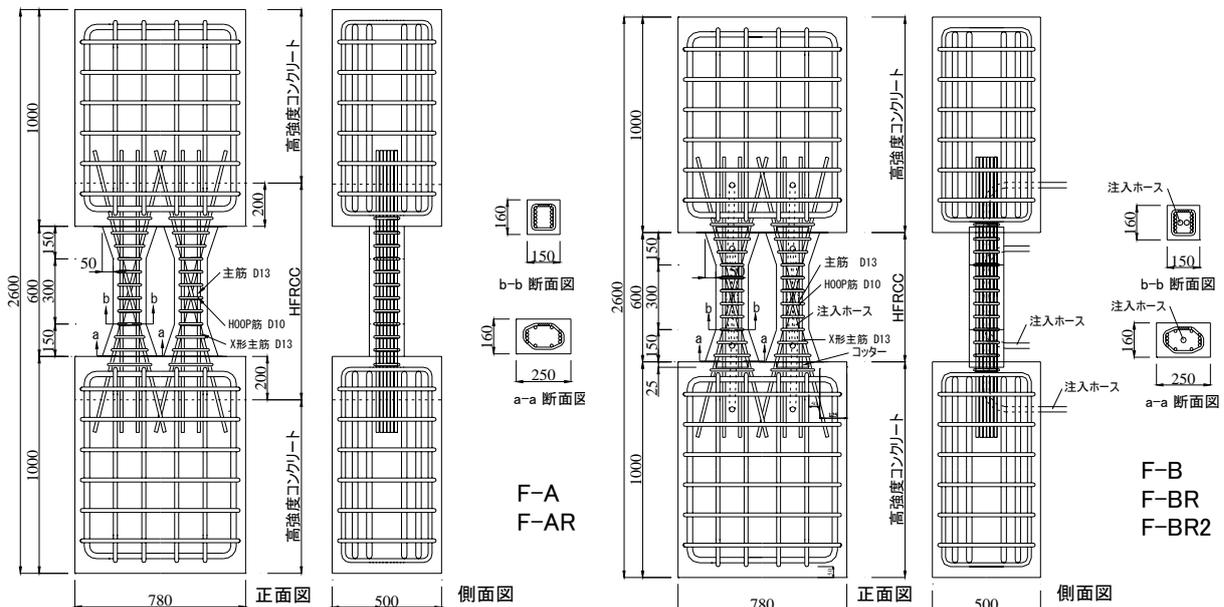
図-2 試験体の形状および配筋

試験体一覧を表-1に、試験体の形状および配筋を図-2に示す。試験体は曲げモーメント分布に応じて断面形状を変化させた2体のエネルギー吸収部材とスタブで構成されている。試験体はF-A, F-Bの2種類で(補修後の試験体は除く)、試験体形状は同じである。試験体F-Aは、

エネルギー吸収部材およびスタブのうちエネルギー吸収部材との取合い部にHFRCCを用い、それらを一度に打設し、スタブの残り部分には高強度コンクリートを打設した。試験体F-Bは、エネルギー吸収部材のみHFRCCを用い、スタブ部分には高強度コンクリートを用いた。なお、高強度コンクリートの設計基準強度は 60N/mm^2 である。試験体F-Bではエネルギー吸収部材とスタブとの界面に図-2に示すようなコッターを設け、打継いだ。さらに補修用の注入ホースを打ち込んだ。

試験体 F-A の補修効果の検討をふまえ、試験体 F-B では、新たな補修方法を適用した。まず、これまで打継ぎ処理に使用されていた中空のプラスチックコアと逆止弁の機能を持ったゴム製の連続弁から構成された注入ホースを試験体に打ち込んだ。載荷後の試験体表面のひび割れをシール後、打ち込んだパイプの注入口からケミカルポンプによりエポキシ樹脂を圧入し、部材内のパイプの孔から出たエポキシ樹脂がひび割れに入り込み、ひび割れ部分が補修材で満たされ、最後にひび割れからのエポキシ樹脂の漏出により、充填を確認する新たな注入方法によって補修した（写真-2を参照）。エネルギー吸収部材1体につき2本の注入ホースを図-2のように打ち込んだ。エポキシ樹脂のポンプによる圧入によって、損傷の激しいエネルギー吸収部材とスタブの界面だけでなく、0.1mm程度の微細なひび割れからもエポキシ樹脂の漏出が確認された。

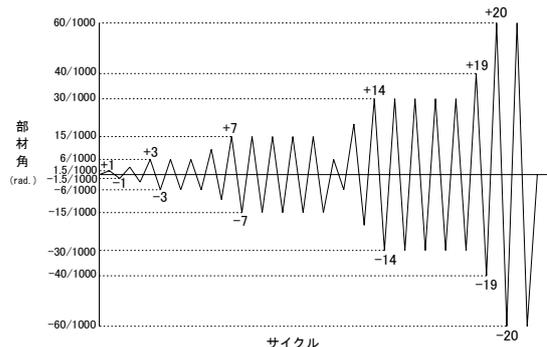
図-3 載荷履歴

試験体 F-A は、図-3 に示すような履歴で部材角 60/1000rad.まで載荷を行った。補修後、同じ履歴で部材角 60/1000rad.まで載荷を行った。なお、補修後の試験体記号は F-AR とする。

試験体 F-B では、この部材を高層建築物の制震装置とした場合に大地震によって変形すると想定される部材角 30/1000rad.まで図-3 に示す載荷履歴で載荷を行い、補修を行った（補修後

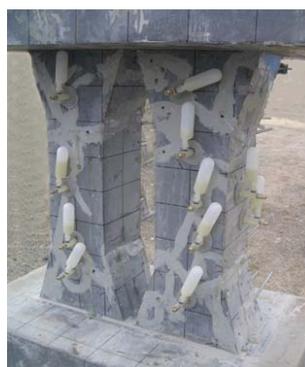
写真-1 樹脂低圧注入工法

まず、試験体の表面をケレンし掃除後、注入座を取付け、ひび割れをパテでシールし、翌日、注入座からエポキシ樹脂を注入した（写真-1を参照）。その後、注入座を撤去し、表面をサンダーで平滑に仕上げた。

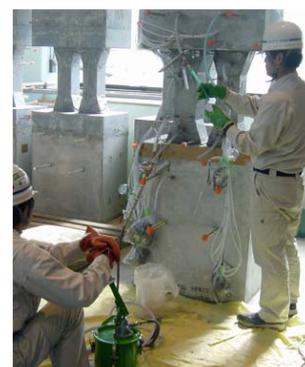
写真-2 注入ホースによる樹脂注入

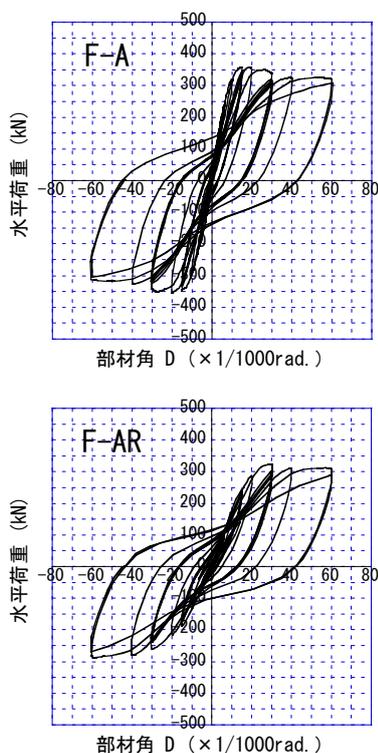
図-4 試験体 F-A・AR の水平荷重-部材角関係

各試験体の水平荷重と部材角の関係を図-4 および図-6 にそれぞれ示す。

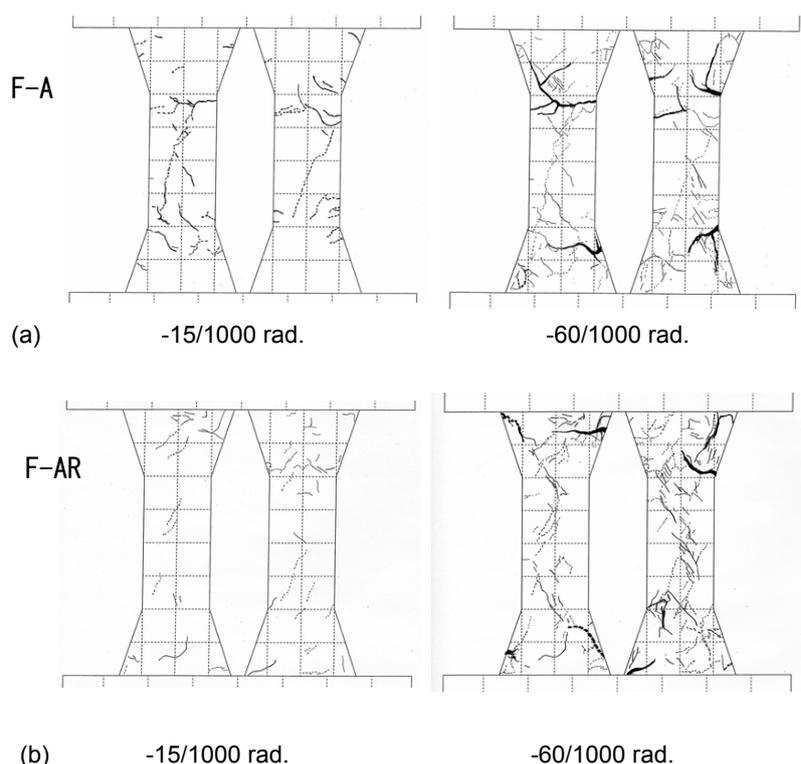
図-5 (a)試験体 F-A (b) 試験体 F-AR の破壊状況

と呼ぶ)が発生し、部材角の増大にともない、微細ひび割れの範囲が拡大し正面にも広がった。±10~15/1000rad.のサイクルで X 形配筋のハンチ部分が降伏するとともに、エネルギー吸収部材の中央部とハンチ部との取り合い部(以下、エネルギー吸収部材絞部と呼ぶ)近傍の平行筋が降伏後、ひび割れが局所化し、ひび割れ幅が0.8 mm程度まで拡大した。-15/1000rad.のサイクル終了時(-11 サイクル、図-3 参照)のひび割れ状況を図-5(a)に示す。±30/1000rad.のサイクルでエネルギー吸収部材絞部のひび割れ幅は4~5 mmまで拡大し、耐力の低下が見られた。-60/1000rad.のサイクル終了時(-21 サイクル)には、ハンチ部や絞部のひび割れ幅は最大で8mm程度まで拡大した(図-5(a)参照)。なお、スタブには損傷が見られなかった。

試験体 F-AR は、±3/1000rad.のサイクル終了までほとんどひび割れが確認されなかった。部材角の増大にともない、エネルギー吸収部材絞部の近傍に微細ひび割れが徐々に進展したが、-15/1000rad.のサイクル終了時(-11 サイクル)のひび割れ状況を見ると(図-5(b)参照)、試験

体 F-A にくらべ、ひび割れが少なかった。±30/1000rad.の加力時に、ハンチ部の補修したひび割れ近傍に生じたひび割れの幅が2~2.5 mmに拡大した。±60/1000rad.のサイクル終了時にはひび割れも試験体 F-AR と同程度見られ、ハンチ部のひび割れ幅は6~8 mmに拡大した(図-5(b)参照)。

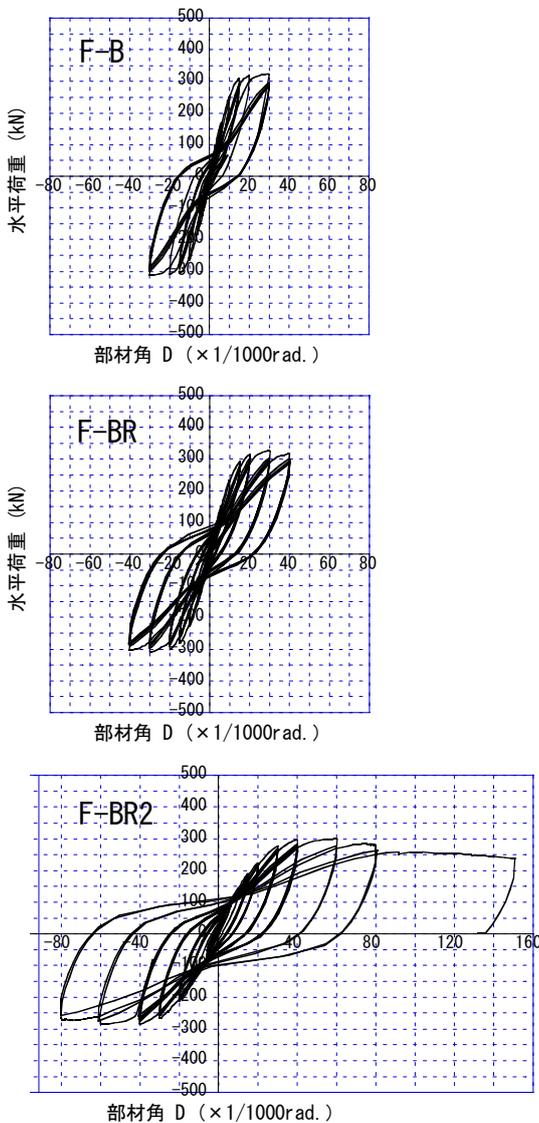
図-6 試験体 F-B・BR・BR2 の水平荷重-部材角関係

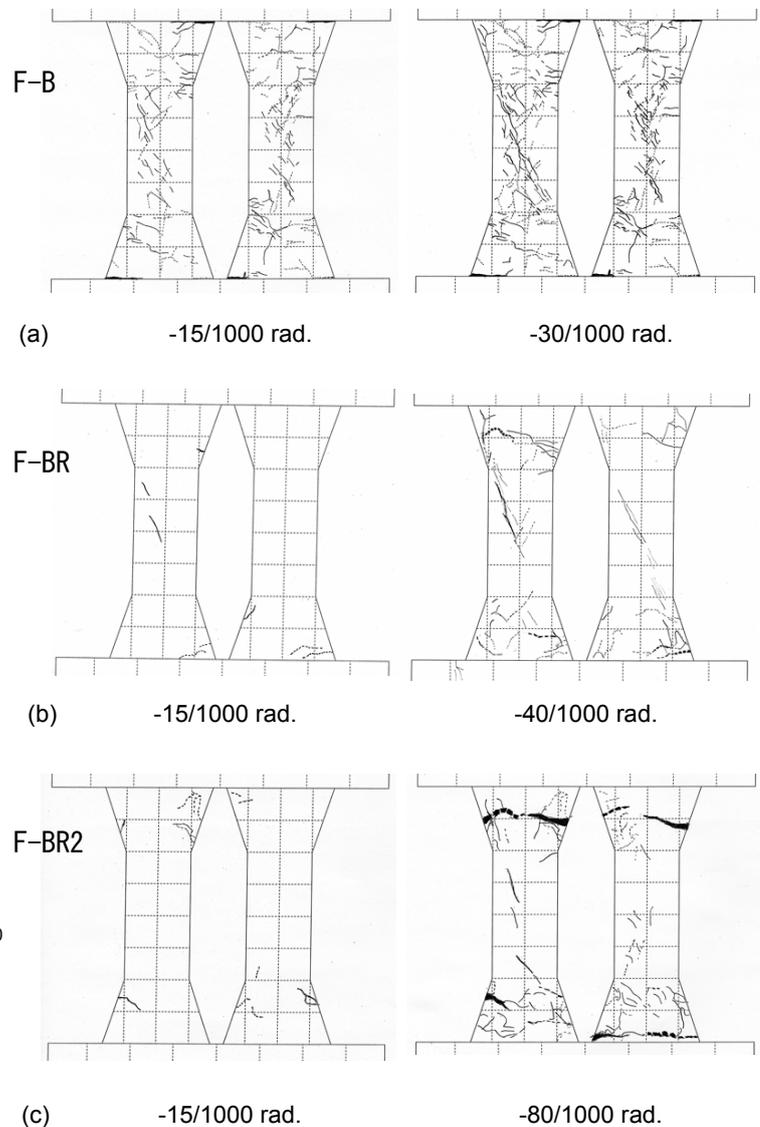
図-7 (a) 試験体 F-B (b) F-BR (c) F-BR2 の破壊状況

試験体 F-B は、±3/1000rad.の加力時にエネルギー吸収部材のハンチ部および絞部の側面および正面に微細ひび割れが発生し、部材角の増大にともない、微細ひび割れの範囲が拡大した。±10/1000rad.のサイクルで、試験体 F-A と異なり、エネルギー吸収部材とスタブとの界面(以下、界面と呼ぶ)に0.3 mm程度のひび割れが発生した。±10~15/1000rad.のサイクルで X 形配筋のハンチ部分が降伏した。±15/1000rad.の加力時には、試験体 F-A で見られたエネルギー吸収部材絞部でのひび割れの局所化は見られず、界面のひび割れ幅が1mm程度まで拡大しつつも、図-7(a)に示すように、試験体 F-A よりも多数の微細ひび割れが試験体全体に分散して生じた。また、エネルギー吸収部材の近傍のスタブ表面にひび割れが少し発生したが、荷重-部材角への

影響はこの段階ではほとんどないと考えられる。 $\pm 30/1000\text{rad}$ のサイクルでは、界面でスタブの表面コンクリートの一部がめくれあがり、ひび割れ幅が 5 mm まで拡大したが、微細ひび割れも増加した (図-7(a)参照)。

試験体 F-BR は、 $\pm 6/1000\text{rad}$ のサイクルまでひび割れが確認されず、 $\pm 10/1000\text{rad}$ の加力時にエネルギー吸収部材のハンチ部側面に微細ひび割れが発生した。 $-15/1000\text{rad}$ のサイクル終了時 (-11 サイクル) のひび割れ状況を見ると (図-7(b)参照)、試験体 F-A に比べ、ひび割れが非常に少なかった。 $\pm 30/1000\text{rad}$ のサイクルでは、界面において補修した箇所と別の部分でスタブ

角の増大にともない、新たにひび割れが生じるよりも試験体 F-BR で生じたひび割れに損傷が局所化し、ひび割れ幅が拡大したケースが多かったため (図-7(c)参照) 試験体 F-BR で生じたひび割れには補修によってエポキシ樹脂が十分に注入されていないと考えられる。

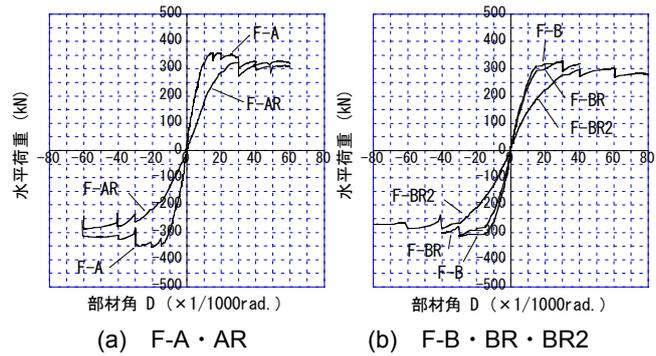
図-8 各試験体の水平荷重-部材角の包絡線

試験体 F-A と F-AR の水平荷重-部材角の関係の包絡線を図-8 (a) に示す。試験体 F-AR は試験体 F-A にくらべ、初期の水平荷重および剛性が大きく低下し、最大耐力も低下している。さらに試験体 F-A では、正加力と負加力で各部材角ともほぼ同じ水平荷重で、最大耐力も同じであったが、補修後の試験体 F-AR では、正加力にくらべ負加力の水平荷重が各部材角とも大幅に低下した。このことから、エポキシ樹脂低圧注入工法による試験体のひび割れ補修が均一になされていないと考えられる。この原因としては、高靱性セメント系複合材料の損傷は微細なひび割れが多いために、外側からひび割れにエポキシ樹脂を注入することは困難で、さらに内部への補修材の充填状況が確認できないため、エポキシ樹脂が十分に注入されていないひび割れが生じたことによると考えられる。

試験体 F-B, F-BR, F-BR2 の水平荷重-部材角の関係の包絡線を図-8 (b) に示す。試験体 F-BR の水平荷重および剛性は、試験体 F-B にくらべ、部材角 30/1000rad. まで僅かな低下しか見られなかった。さらに、試験体 F-BR の正加力と負加力の各部材角での水平荷重は負加力の方が若干小さいが、試験体 F-B でも同様の傾向が見られ、試験体 F-A で見られたような正負加力による大幅な違いは見られなかった。これらのことから、損傷を受けた試験体 F-BR は、注入ホースによるエポキシ樹脂注入工法により適切に補修され、損傷を受ける前の構造性能にほぼ回復されたと考えられる。

再度補修した試験体 F-BR2 の水平荷重および剛性は、試験体 F-BR にくらべ部材角 20/1000rad.

まで大幅な低下が見られたが部材角 40/1000rad. までは少し改善した。その後、部材角 80/1000rad. までは耐力を維持し、安定した履歴を描いた。再度補修した試験体 F-BR2 が、試験体 F-BR にくらべ構造性能が大きく低下した原因は、1 回目のエポキシ樹脂の注入により、注入ホース近傍の空隙が塞がれたため、再補修時のエポキシ樹脂注入が 1 回目ほど十分に注入できなかったためと考えられる。
