論文 橋梁目視点検支援システムの実橋への適用と損傷体験効果の検証

要旨: 既存橋梁の目視点検は、橋梁点検者の知識や経験により点検結果にばらつきが生じる場合が多い。このような点検結果のばらつきは、その後の性能評価（診断）、対策工法選定などの維持管理業務を適正に行う上で問題となる。点検結果のばらつきを可能な限り小さくするためには、橋梁点検者の知識、経験、損傷把握技術などを一定レベル以上に高める必要がある。本論文では、橋梁点検技術者が同じ環境で橋梁損傷を繰返し体験・学習でき、ほぼ同様な損傷指摘結果を導き出せるようになることを目的に、VR 技術を活用して開発した「橋梁目視点検支援システム」の適用例と損傷体験効果について述べる。

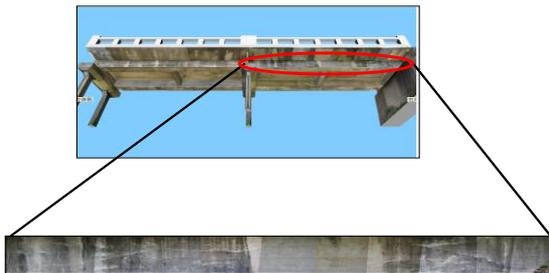
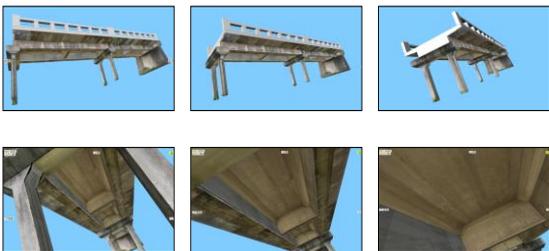
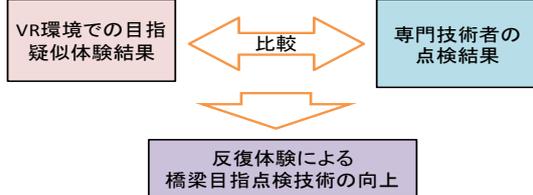
図-1 本システムの機能構成

1. 画像による損傷確認

橋梁の実画像を用いて損傷した部位の劣化状態の確認

2. ウォークスルーによる橋梁目視点検疑似体験

橋梁の外観の画像を用いて3次元CGによるVRシステムを構築し、VR環境下で点検の疑似体験を行う。

3. 損傷の箇所の確認と評価レベルの確認

点検の疑似体験の結果と専門家の点検結果を比較し、有無の確認と評価レベルの確認ができる。

本システムは、後述の橋梁点検技術者講習会⁴⁾において点検現場の空間を与え点検手法の説明補助として開発し、以下の5つの機能を有している。図-1に本システムの機能構成を示す。すなわち、

- 1) 3次元画像（3D-CG）による劣化・損傷の確認,
- 2) ウォークスルーによる点検体験,
- 3) 劣化・損傷の確認と評価レベルの確認,
- 4) 橋梁点検技術者の点検手法の伝授,
- 5) 現地に行かなくても3次元画像による仮想体験が可能。

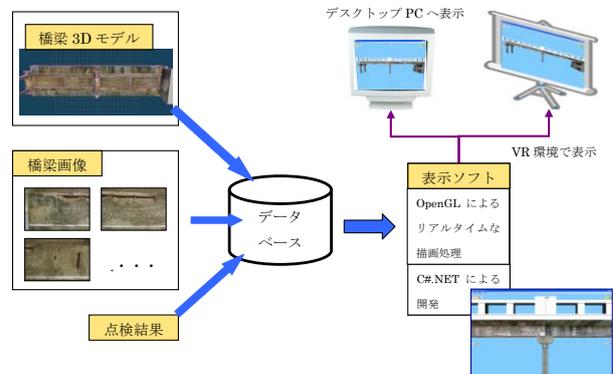
図-2 本システム構成図

本システムの構成図を図-2に示す。橋梁の外観詳細写真、橋梁3D-CGモデルからのデータベースを作成し、ソフトウェアを用いてデータベースからのデータの読み出し、表示画面の構成およびディスプレイやスクリーンへの映写を行う。

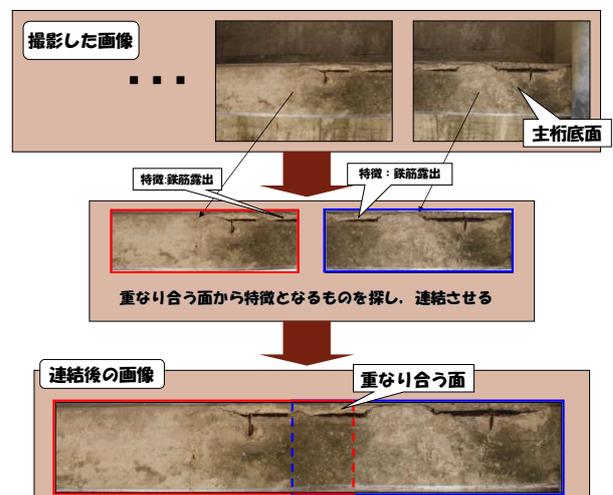
図-3 画像の連結

前記(2)で補正した画像を画像処理ソフトにより、撮影時に設定した重複範囲と合致するように連結を行う(図-3)。部材表面の連結された1枚の画像を橋梁3D-CGモデルの原型に3Dモデル作成ソフトにより貼り付け、橋梁点検体験3D-CGモデルが完成する(図-4)。

撮影画像は、カメラレンズによる歪み、撮影箇所・撮影時間による明暗、遠近による形状の差異が生じる。これらの画像を連結するために、画像処理ソフト(GIMP)でレンズ補正、対象箇所の切抜き、回転、拡大・縮小、遠近の補正を行う。写真の切抜きは、次に述べる連結作業がしやすいように、コンクリート打ち継ぎ目や型枠跡が水平または垂直になるように行う。

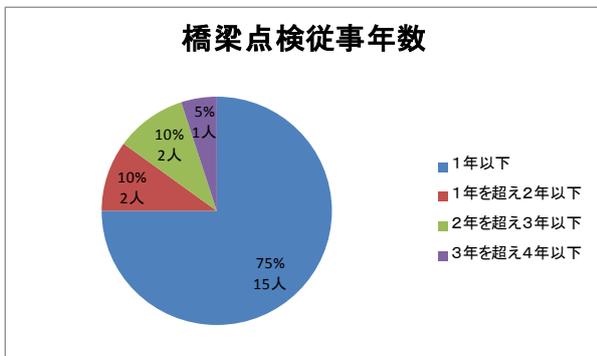
図-5 橋梁点検従事年数

橋梁点検をあまり行なっていない若手技術者を対象に実施している橋梁点検技術講習会⁴⁾(以下、講習会)のなかで、本システムを用いて損傷体験効果を検証した。若手技術者は勤続年数10年以下で橋梁点検従事期間が5年以内の県庁技術職員が参加した(図-5)。

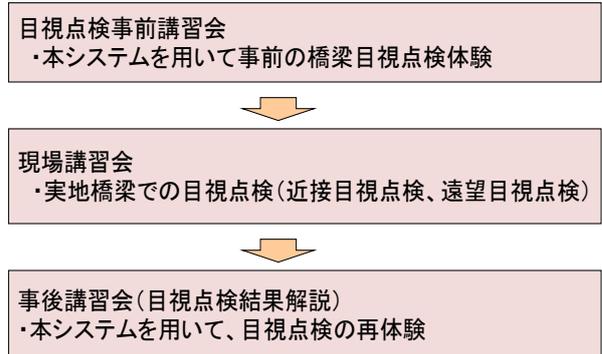
図-6 本システム体験方法

検の体験を行った。講習会における本システムの体験方法を以下に示す(図-6)。

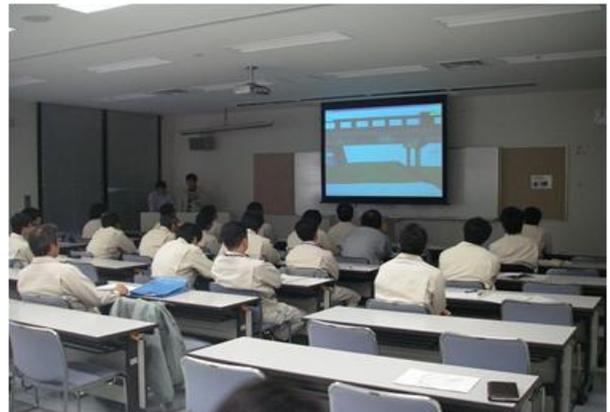
図-7 本システム体験状況

橋梁点検技術者が本システムを用いて橋梁目視点検を行うにあたり、重要となるポイントや損傷状況の判定基準の説明を行なった(図-7)。さらに、損傷図を書くための記入方法や損傷記号(図-8)の説明を行った後に、本システムを用いた橋梁点検事前体験を行なった。

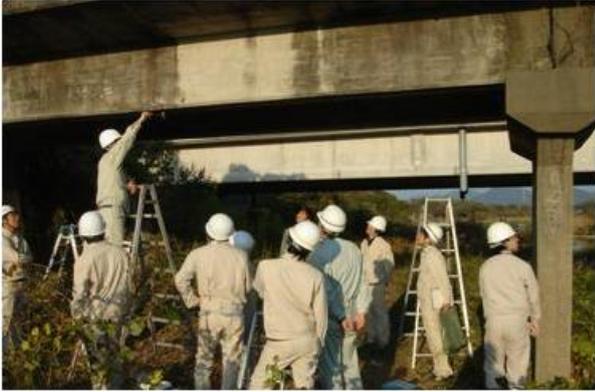
図-9 現場橋梁点検

若手技術者が本システムによる事前講習で習得した橋梁点検技術にもとづき、現場橋梁スパン1は近接目視による点検、スパン2は遠望目視による点検(図-9)を行なった。近接目視では、近接で橋梁の損傷を確認し、検査ハンマーにて浮きを打音で確認した。遠望目視では、目視のみで損傷を確認した。目視点検の成果として損傷図を作成した。

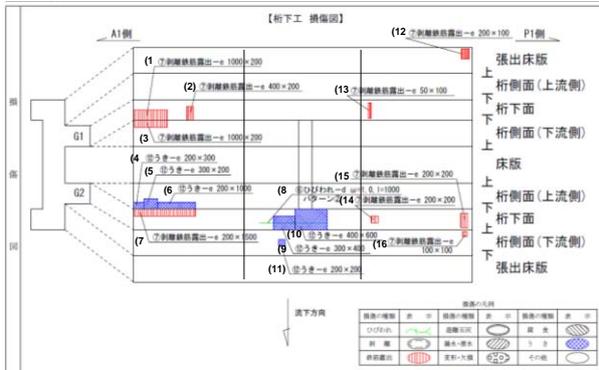
図-10 橋梁点検結果の例(スパン1)

現場講習会后に日を改めて、橋梁点検技術者が本システムを用いて現場で行なった橋梁目視点検を再現し、橋梁に発生した損傷箇所の確認や損傷判定の解説を行なった。若手技術者はそれぞれが作成した損傷図と点検技術者が作成した損傷図(図-10)と本システムを用いた解説により損傷箇所の確認や損傷判定の理解を行なった。その後、本システムを体験した若手技術者に対して本システムが現地橋梁を再現ができていのかアンケートを行なった。

若手技術者が現地橋梁目視点検で作成した損傷図と点検技術者が作成した損傷図(図-10)の比較を行うことで、点検が正しく行えたかを確認する。また、本システムを体験したスパン1と体験していないスパン2の点検結果を比較することにより本システムによる損傷体験効果を検証する。

橋梁点検技術者が作成した点検結果の損傷図(以下模範解答とする)(図-10, 11)のそれぞれの損傷箇所に番号をつける。橋梁の損傷として橋梁端部に発生する損傷と支間中央に発生する損傷を把握しているか判断するために損傷図を3等分し、損傷の位置関係を定める。

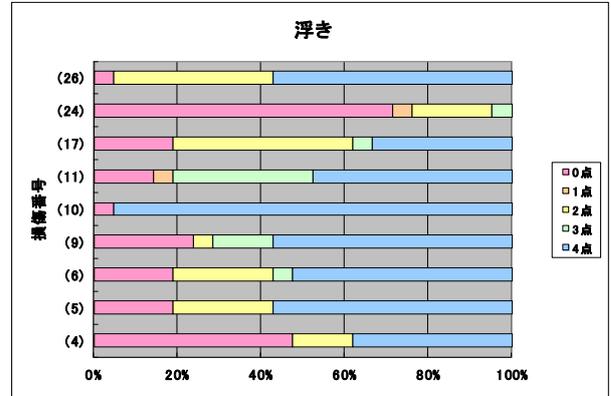
図-12 浮きの判定取得点割合

図-12, 13, 14は、それぞれの損傷箇所における点検評価加点点数の割合を示したものである。図-15

浮きに関して：図-12より、損傷の浮きに関しては、概ね8割が発生位置及び損傷種類を把握し損傷図に記載していると言える。近接目視にて打音による確認をした結果正確に損傷確認が行えたと言える。

若手点検技術者が作成した損傷図を模範解答に重ね合わせ、損傷箇所と損傷種類が正しく記載されているかを確認する。損傷の種類の確認では、損傷の種類が正確に記載されていれば2点、間違っていれば1点、未記入であれば0点とする。位置の確認では、位置が合っていれば2点、位置がずれていれば1点、未記載または、大きく外れていれば0点とした。これを組合せにより点検評価加点点数(表-1)を定めた。点検であることから、損傷が把握されていることに重点を置き按分配点とした。

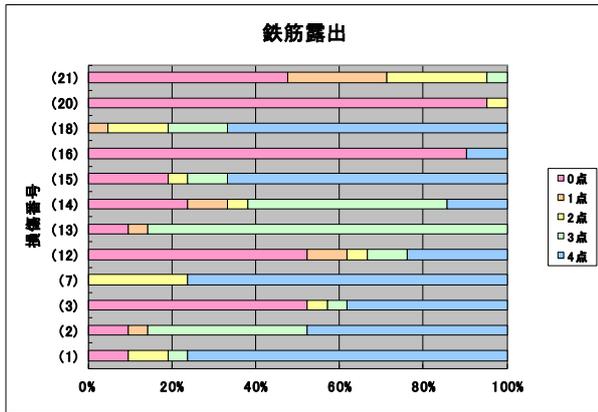
図-13 鉄筋露出の判定取得点割合

鉄筋露出に関して：図-13より、鉄筋露出に関しては、比較的2点以上をとっており鉄筋露出を理解し点検が行えたと言える。鉄筋露出の損傷が小さい場合は、他の損傷と判断したのではないかと考えられる。

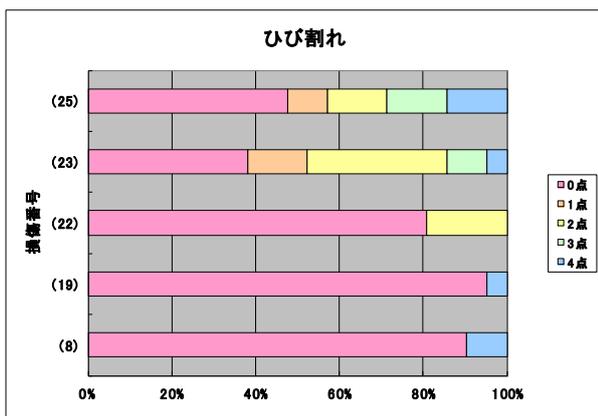
図-14 ひび割れの判定取得点割合

ひび割れに関して：図-14より、ひび割れに関しては8割の技術者が正確に把握しておらずひび割れの判定が難しかったことが分かる。ひび割れの判定が困難であった理由として他の劣化因子が橋梁表面にあらわれておりひび割れの発見が困難であったと推測される。

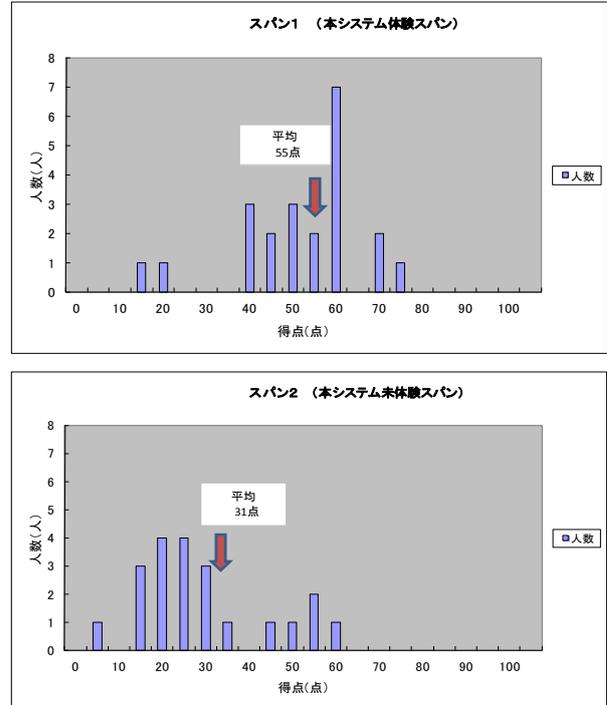
図-15 総合評価得点分布

総合点に関して：図-15より、橋梁点検の全体取得点数としては、100点満点中本システムを体験したスパン1（図-15上段）は平均点55点であり、分散は151であった。一方、本システムを体験していないスパン2（図-15下段）は平均31点であり、分散は214であった。スパン1とスパン2の平均点差24について、t検

定⁵⁾を行なったところ有意水準0.1%以下で優位であることが判定できた。

このことから、本システムを体験したスパン1は本システムを体験しなかったスパン2と比べ有意に大きいことから、本システムによる体験効果があったといえる。

は、それぞれ損傷個所の評価加点点数を合計し、その合計点を100点満点で割戻らわしたものである。以下それぞれを考察する。

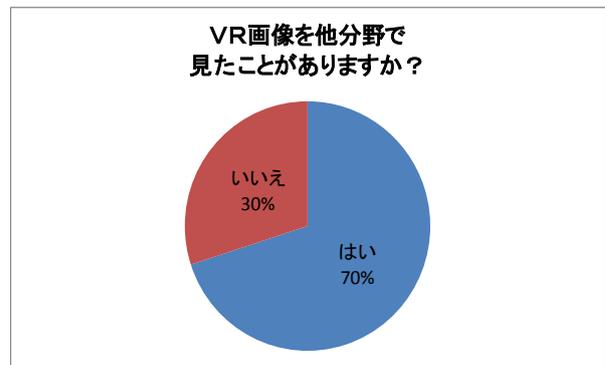
図-16 VR画像に関する調査結果

VR画像に関して：図-16より、VR画像の体験は

70%があるとの回答があった。若手技術者はこれまで何らかのVRやCGの体験があり、本システムが示す画像の理解はされていることがわかる。

図-16は、VR画像への理解の調査結果、図-17, 18, 19は、本システムによる体験と実橋梁での点検体験を比較し、再現性、損傷の体験、損傷の判断に効果についてのアンケート調査結果を示したものである。

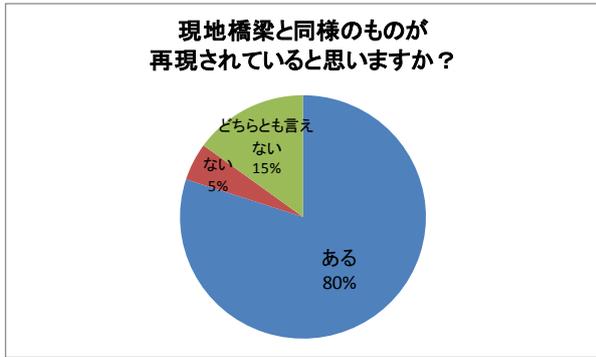
図-17 現場再現性に関する調査結果

現場再現性に関して：図-17より、本システムにおいて80%が橋梁全体の再現ができているとの回答が得られた。このことから本システムを体験することにより現地橋梁を想像し、現地橋梁の損傷体験の再現が行えたことがわかる。

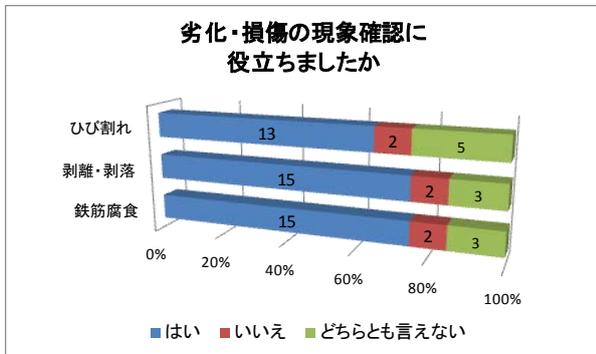
図-18 損傷・劣化の確認に関する調査結果

損傷・劣化の確認に関して：図-18より本システムにより剥離・剥落や鉄筋腐食の損傷現象の確認は約70%以上、ひび割れの損傷現象の確認は約60%以上が体験可能と回答している。本システムは現地橋梁の損傷状況を再現しており損傷体験ができていることがわかる。

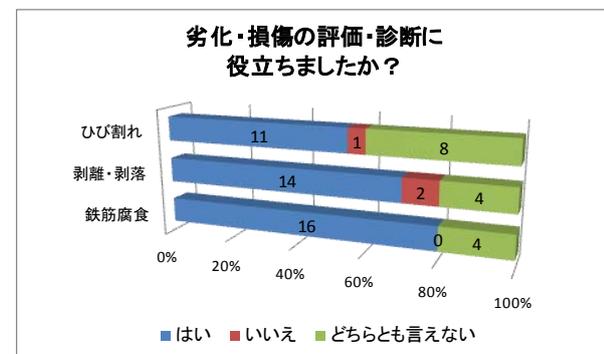
図-19 劣化・損傷の評価に関する調査結果

劣化・損傷評価に関して：図-19より、本システム

により剥離・剥落や鉄筋腐食の評価・診断の確認は約80%が役立ったとの回答を得た。剥離・剥落、鉄筋腐食の劣化損傷は、本システムにおいて、有効に表示されて体験できているとわかる。

一方、ひび割れの損傷評価の確認には約50%が役立つとの回答となっている。これは、本システムにおいて再現が他の項目に比べて十分でなかったと言える。この原因として細部の立体映像提示が行えなかったこと、スクリーン画面の表示解像度によりひび割れの細部が映し出せなかったと考えられる。
