# 論文 凍害を受けたコンクリートを対象とした再劣化しにくい補修方法の提案

**要旨：**本研究では、凍害を受けたコンクリートを対象に補修方法を検討し、再劣化しにくい補修方法を提案した。実験では、一面のみ凍害劣化したコンクリート供試体を作製し、劣化面に対して深さの異なるウォータージェット処理と種類の異なる補修材を用いて補修を行った。補修後の再劣化挙動を考察した結果、ウォータージェットによって劣化部をより深く除去した場合に、補修後の再劣化進行が小さいことが明らかになった。補修材として性能が優れていた材料は、ポリマーセメントモルタルと複数微細ひび割れ型繊維補強セメント複合材(HPFRCC)であった。

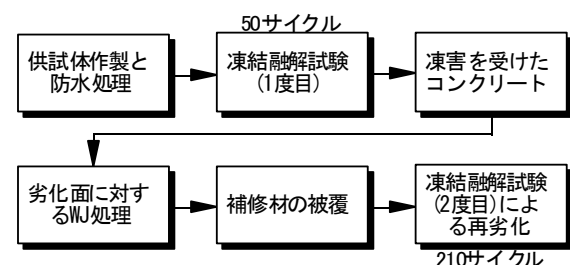
図-1 実験フロー

本研究の実験フローを図-1に示す。本研究では角柱の無筋コンクリート供試体を作製し、作製した供試体を凍結融解試験によって促進劣化させた。凍害劣化が生じたコンクリートにはウォータージェット処理を施した後、補修材を被覆した。補修後、補修した供試体に対して2度目の凍結融解試験を行い、補修効果の検討を行った。

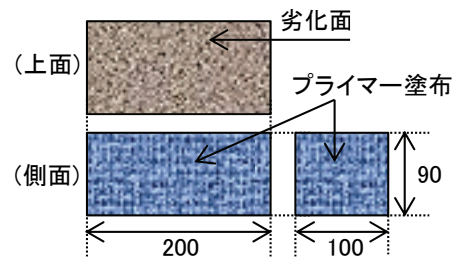
図-2 供試体概要

本研究では、図-2に示す100×100×200mm角柱供試体を作製した。供試体作製に用いたコンクリートは表-1に示す配合である。また表-2に使用した材料の名称と特徴を示す。なお、本研究では凍害が生じやすいように、通常のものより空気量の低い配合を用いた。打設は鋼製型枠に所定の材料を用いて行い、24時間後に脱型した。脱型後は、材齢14日まで水中養生を行い、その後、凍結融解試験まで気中養生を行った。

面中5面に対して防水処理を施した(図-2参照)。凍害を受ける面には、打設面を選定した。防水処理には、コンクリート用のプライマーを用いて5面すべてに3層ずつ塗り重ねた。プライマーは刷毛塗りとして、供試体表面を十分に乾燥させて一層塗った後、次のプライマー塗布まで15時間以上時間間隔をあけた。なお、劣化後の補修材被覆厚さを考慮して、プライマー塗布の前に、供試体の底面を10mm切断し、90×100×200mmの角柱とした。

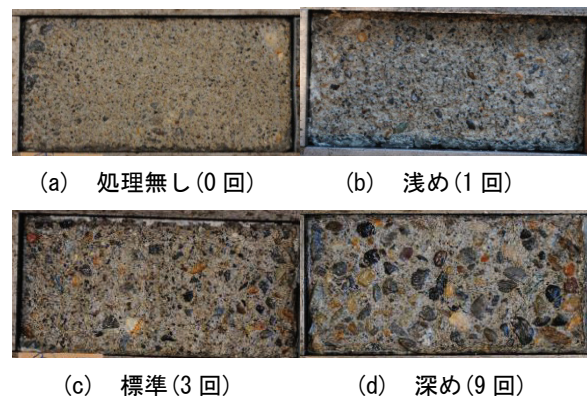
図-3 ウォータージェット処理後の供試体劣化面

1度目の凍結融解試験によって凍害劣化が顕在化した供試体表面を対象に、ウォータージェット処理を行い、図-3のように劣化部を除去した。処理の深さは4種類とし、処理なし(0回)、浅め(1回:細骨材が露出する程度/除去深さ0.5mm程度)、標準(3回:粗骨材の頭部が露出する程度/除去深さ2mm程度)、深め(9回:粗骨材の半分程度が露出する程度/除去深さ4mm程度)とした。なお、回数は劣化面表面に装置を接触させた回数であり定量的な意味はないが、本稿内の相対的な比較を行うため付記した。

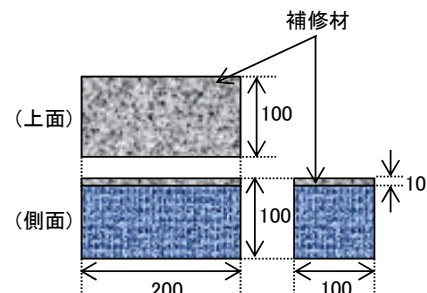
図-4 供試体の補修方法

させた。補修材はオムニミキサーで練り混ぜ、コテを用いて劣化面に被覆した。すべての供試体で被覆厚さは10mmとなるように調整した(図-4参照)。被覆した供試体は、補修材の収縮を防ぐために封緘養生を行い、24時間後に脱型した。その後、2度目の凍結融解試験まで養生室にて14日間の封緘養生を行った。

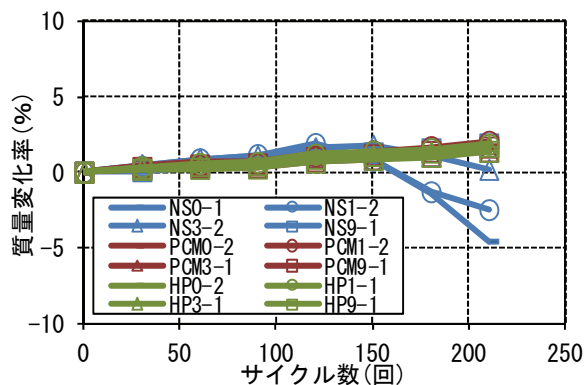
図-5 質量変化率

角柱供試体の凍結融解試験による質量変化を図-5に示す。図中では、同じ水準の2体の供試体を区別するために「-1、-2」の数字を付けた。分かり易いように、図-5では、2体のうち最終的な質量変化率(減少率)が大きい1体のみを示す。この図の0サイクルは補修後に行った2度目の凍結融解試験における0サイクルを表す。この図より、全ての供試体において150サイクルまで僅かな質量増加が認められる。質量が若干増加した原因として、補修材の吸水や水和進行が考えられる。しかし、150サイクルを過ぎた時点で、無収縮モルタルを用いた供試体の質量減少が確認できる。このことから補修材である無収縮モルタルのスケーリング、さらにその被覆下にあるコンクリートの再劣化が生じたと考えられるが、210サイクル時点で、ウォータージェット処理の程度によってNS供試体の質量減少率に差があることから、特にコンクリートの再劣化が質量減少の要因だと推察される。

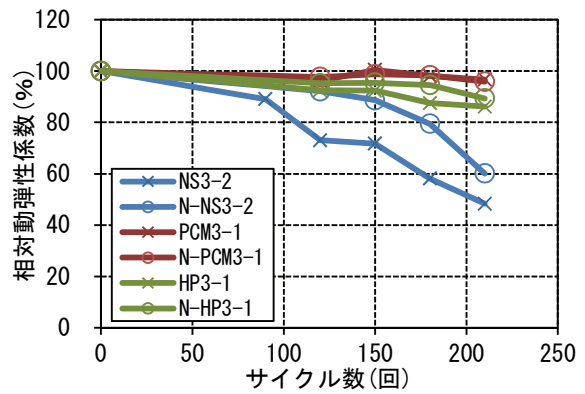
図-6 母材の凍害劣化有無の影響 (相対動弾性係数)

図-6に、補修材の被覆前に凍害を受けた供試体と受けていない供試体の相対動弾性係数を示す。この図より、

無収縮モルタルを用いた NS 供試体のうち、劣化を受けていた供試体の方が、2 度目の凍結融解試験によって劣化しやすいことが分かる。また僅かな差ではあるが、HPFRCC を用いた HP 供試体も 150 サイクル以降に差が生じ、補修前に劣化していた供試体では、その補修効果が軽減される傾向にあった。一方、ポリマーセメントモルタルを用いた PCM 供試体に関しては、補修前の劣化の有無による大きな差は見られず、いずれの場合も高い補修効果を発揮した。

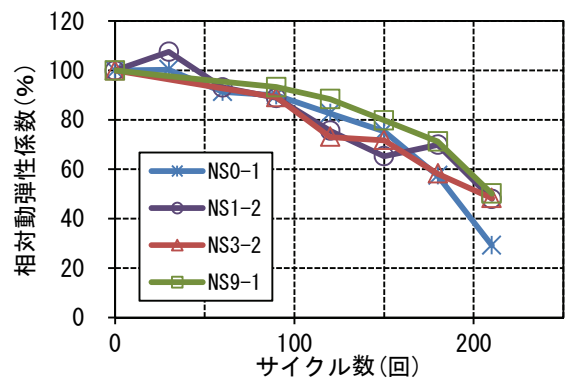
(a) 補修材に無収縮モルタルを用いた供試体

図-7(a)に無収縮モルタルを補修材として用いた NS 供試体の相対動弾性係数の変化を示す。この図より、NS 供試体の場合、ウォータージェット処理の深さを増しても再劣化の程度は大きく、210 サイクルでは全ての供試体で 60%以下となっていた。しかしその低下の度合いはウォータージェット処理で異なり、劣化面を深めに除去した NS-9 は比較的緩やかに劣化した。

図-7 ウォータージェット処理深さの影響 (相対動弾性係数)

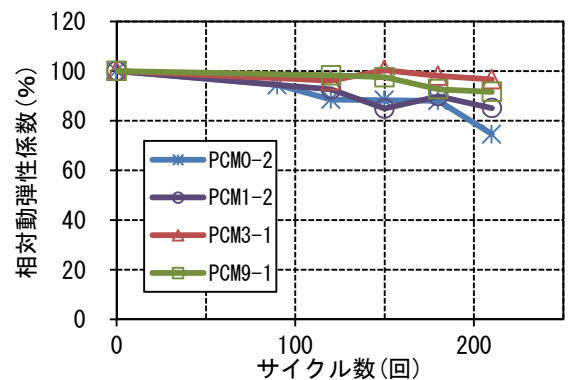
(b) 補修材にポリマーセメントモルタルを用いた供試体

図-7(b)にポリマーセメントモルタルを補修材として用いた PCM 供試体の相対動弾性係数の変化を示す。上述の NS 供試体と比べて、相対動弾性係数の低下は格段に緩やかであった。210 サイクルに達した時点で、ウォータージェット処理を施さなかった PCM-0 や浅めに除去した PCM-1 は 80%前後まで低下した。一方で標準もしくは深めに劣化面を除去した PCM-3 と PCM-9 は 210 サイクルにおいても 95%以上を維持しており、ポリマーセメントモルタルを補修材として用いた場合、ウォータージェット処理が深い方がより効果的な補修であると言える。

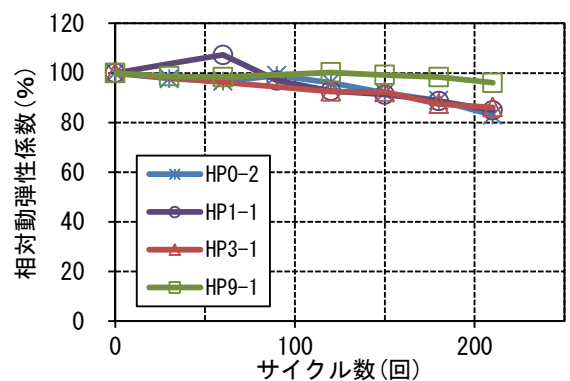
(c) 補修材に HPFRCC を用いた供試体

ウォータージェット処理の深さに最も影響を受けにくかったのが、補修材に HPFRCC を用いた HP 供試体であり、図-7(c)のように、すべての供試体で 80%以上の

相対動弾性係数を保持した。しかし、90 サイクル以上に注目すれば、NS 供試体や PCM 供試体と同様に、劣化面の除去が深い程得られる補修効果、すなわち再劣化の抑止力は大きいと言える。

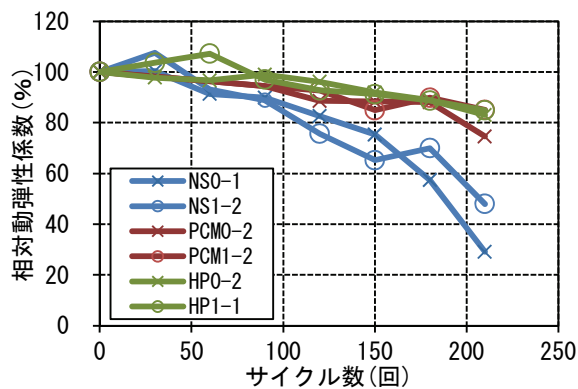
(a) ウォータージェット処理無しと浅め

図-8(a)はウォータージェット処理を行わなかった場合もしくは浅めの場合における、補修材毎の相対動弾性係数を比較したものである。この図より、サイクルが進んだ段階では、無収縮モルタルを用いた場合に比べ、ポリマーセメントモルタルと HPFRCC を用いた場合は、相対動弾性係数ははるかに高いことが見て取れる。この傾向は、図-8(b)の劣化面を標準もしくは深めに除去した場合でも同様であり、210 サイクルにおいて、無収縮モルタルを用いた場合は 60%以下に低下したのに対し、ポリマーセメントモルタルと HPFRCC を用いた供試体では大きな再劣化は見られなかった。特に HP-9 は 180 サイクルまで、ほぼ 100%の相対動弾性係数を維持しており、高い補修効果があった。

図-8 補修材種類の影響(相対動弾性係数)
