# 論文 道路橋コンクリート床版の補修方法が再劣化に及ぼす影響

**要旨：**道路橋コンクリート床版の再劣化の要因として、補修コンクリートが硬化中に振動が加わる条件、既設部と補修部に剛性の違いが生じる条件等に着目し、これらが再劣化の原因となるひび割れ等を発生させるか、小型供試体を用いた実験を行った。その結果、硬化中に振動が加わる条件の場合では補修部内部に、既設部と補修部に剛性の違いが生じている条件の場合では既設部側に、ひび割れが生じる傾向が見られた。また、コンクリート面をチッピング等ではつた際に生じるひび割れに対し、浸透性プライマーおよびボンドを用いることで、打継面周辺のひび割れを充填させ、既設部との一体性を確保できていることが確認できた。

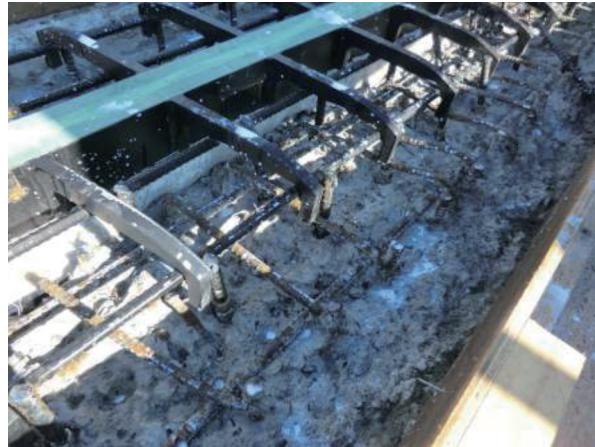
写真-1: ジョイント交換の状況

補修後の道路橋コンクリート床版上層部において、再劣化が発生するケースが数多く報告されている。この原因としては、道路橋独自の補修条件を考えられる。例えば、道路橋床版の補修工事が行われる際は、一般に規制時間内に補修工事を終わらせることが求められている。そのため、コンクリート床版上層部の劣化部においては、エアブレーカーによるはつり作業が行われた後、十分な清掃や表乾状態にされないままコンクリートが打ち継がれることが現場によっては行われている(写真-1参照)。また、エアブレーカーによる強力な振動は、コンクリート床版上層部にひび割れを発生させ、乾燥面への打込みは、新旧コンクリートの一体性を失わせる原因になるものと考えられる。さらに、補修工事は片側通行による車両規制下で行われることが多く、補修コンクリートが硬化中に通行車両による振動を受けることによって、新旧コンクリートの一体性に影響を与えることも考えられる。河野<sup>1)</sup>等は、超速硬コンクリートが硬化過程で圧縮疲労を受けた場合、未載荷供試体の圧縮強度に比べ高くなるとの報告をしている。しかし、実際に再劣化が生じている箇所は、補修されたコンクリートからではなく、新旧コンクリートの境界付近からである。境界部が振動を受けることによってどの様な影響を受けるのかを調べることが、再劣化の原因を調べるためにも重要と思われる。

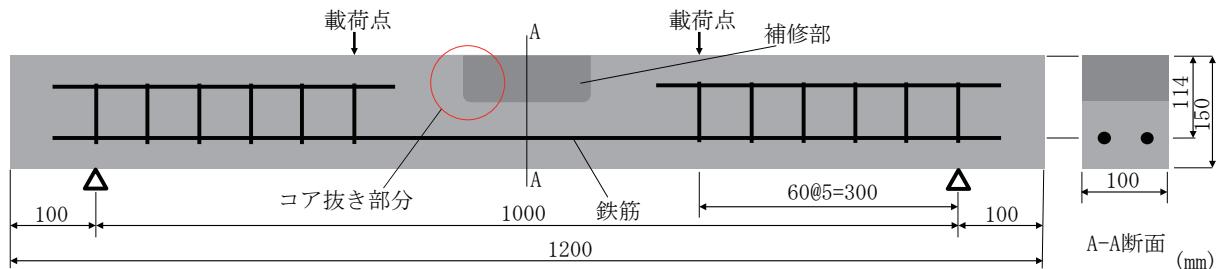
図-1:梁型供試体概要

図-1に供試体の概要を示す。実験には梁型供試体(150mm×100mm×1200mm, 主鉄筋 SD295, D13×2本, 有効高さ d=114mm, 実強度  $f_c=30N/mm^2$ )を4体用いた。これらの供試体には、型枠を使用し補修部分を想定した窪み(60×100×150mm)を中心部上面に設けており(図-2), その窪みの表面は現場の補修状況を想定して、鑿でチッピング処理した条件のものを使用した。供試体に用いた配合表を、表-1に示す。

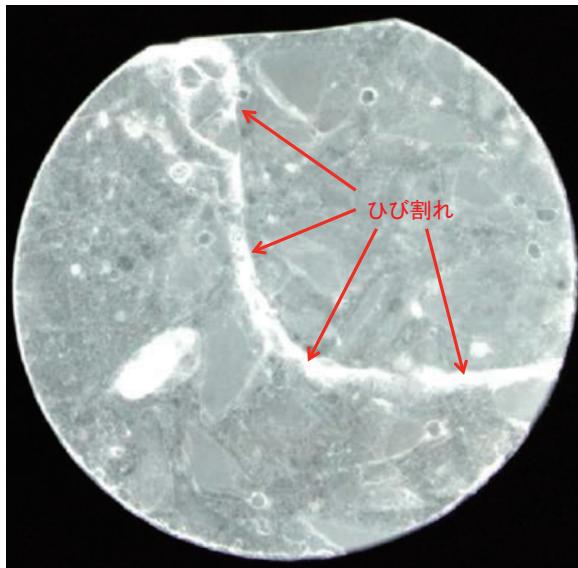
写真-2:条件①のX線フィルム画像

**写真-2** は、条件①のX線造影撮影結果を示したものである。この写真から、供試体と補修部との境界部は、表乾状態の効果も関係なく、白く太いひび割れが確認できた(写真中赤矢印の部分)。これはチッピングによって発生した微細ひび割れであり、チッピングをした状態のものに、コンクリートをそのまま打ち込んでも、その一体性は確保できていないことがこの写真からも分かる。

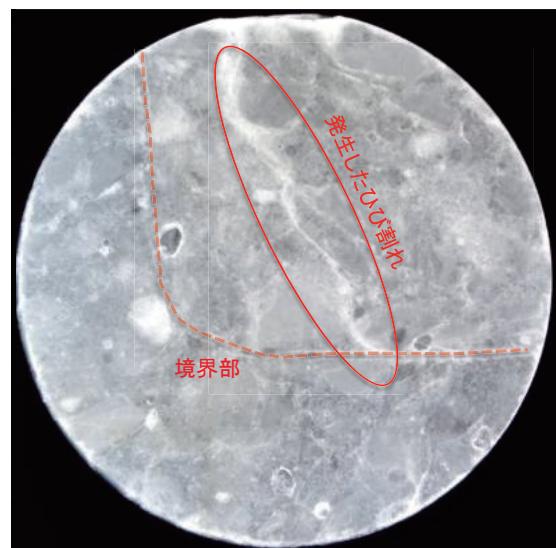
写真-5:条件③のX線フィルム画像  
(ワイヤーブラシによる境界部の処理)

**写真-5** は、その確認実験の結果を示したものである。この写真より、補修コンクリート隅角部付近にひび割れの発生が確認できた(写真の赤丸の部分)。この様に、振動下においてコンクリートを打ち込んだ場合、既設側に発生したひび割れに補修コンクリートが馴染む傾向が確認できる一方、補修コンクリートの隅角部付近にひび割れの発生が確認できることから、振動下におけるコンクリートの打込みは、再劣化の原因となるひび割れの発生に繋がる可能性が考えられた。

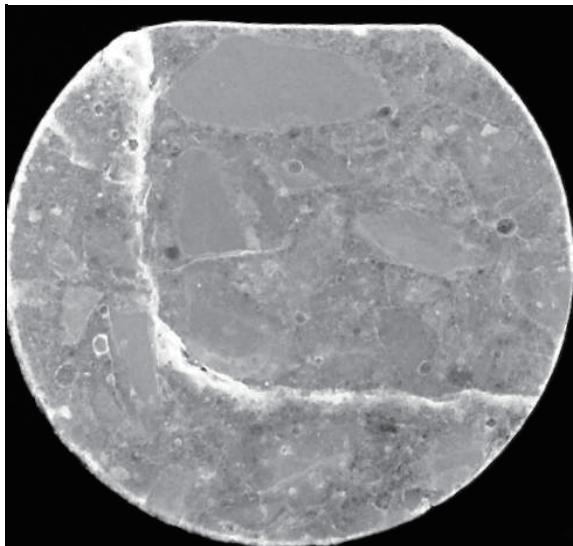
写真-3:条件②のX線フィルム画像

**写真-3** は、条件②のX線造影撮影結果を示したものである。この写真から、供試体と補修部との境界部には白く太いひび割れが確認できた。これは乾燥による影響も含まれていると考えられるが、ほぼ条件①とひび割れの見え方が一緒なことから、チッピングによって発生した微細ひび割れの影響と考えられるが、繰り返し載荷による影響は小さいものと考えている。

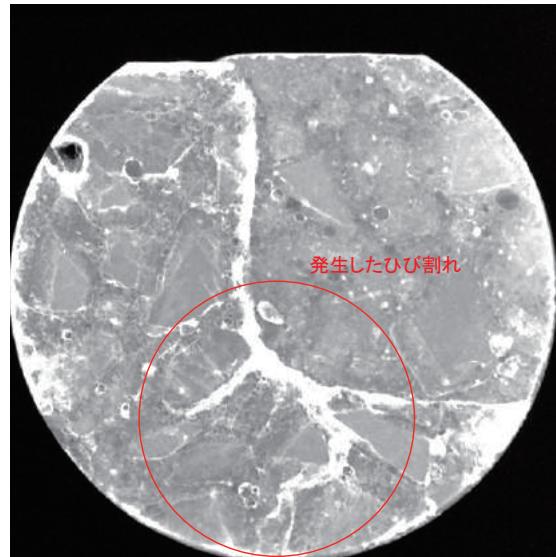
写真-6:条件④のX線フィルム画像

**写真-6** は、条件④のX線造影撮影結果を示したものである。この写真から、供試体側の隅角部周辺に、複数のひび割れが発生していることが確認できた(写真赤丸の部分)。これは、補修部の剛性が、供試体の剛性よりも高いことにより、繰り返し載荷時の変形性状が境界付近で大きく異なったために発生したものと考えられる。この結果より、既設コンクリートに対して極端に剛性比が異なるコンクリートを補修材として使用することは、補修後の繰り返し載荷によって、母材自

体に再劣化の原因となるひび割れを発生させる要因となることから、弾性係数を考慮した配合を検討すべきものと思われる。

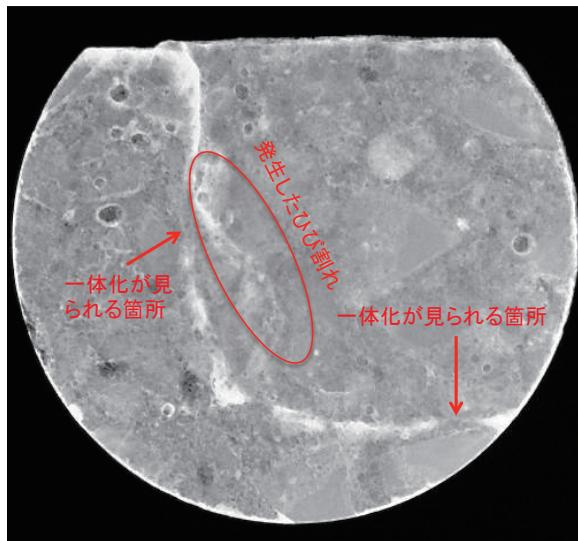
写真-4:条件③のX線フィルム画像

**写真-4** は、条件③のX線造影撮影結果を示したものである。この写真から、①および②に見られたようなひび割れよりも、所々ではあるが、一体化することが分かる(写真の中赤矢印の部分)。これは、振動下においてコンクリートを打ち込んだため、繰り返し載荷による振動が締固めの効果をもたらし、チッピングによって生じたひび割れに馴染んだものと思われる。しかしながら、補修コンクリート内部において、一部ひび割れの発生が確認できる場所もあった(写真の赤丸部分)。この影響を明確にするため、③の実験について、同条件における追加の確認実験を行った。確認実験については、境界部のひび割れ発生状況を明確に確認するため、境界部の処理はチッピングではなく、ワイヤープラシによる研磨を行った後、振動下において超速硬コンクリートを打ち込んだ。

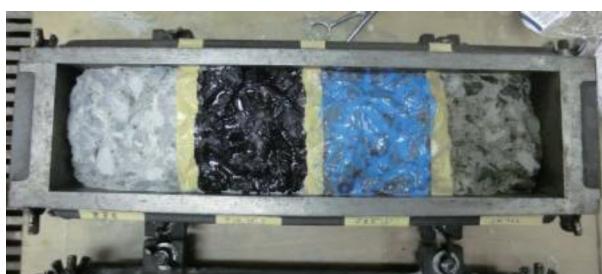
写真-7: プライマー塗布状況

実験には、角柱供試体( $100 \times 100 \times 400\text{mm}$ )の上面を、電動ピックを用いて $30\text{mm}$ ほどチッピングした後、その面に対して、ケイ酸塩、エポキシ樹脂(潤滑面硬化型2液混合タイプ)、ゴム製プライマー(非加硫ブチルゴム系の反応接着剤)、浸透性接着剤工法用の浸透性プライマーおよびボンドをそれぞれ塗布したものと、何も塗布しないものについてコンクリートを打ち継いだものを供試体として使用した。**写真-7**は、各種プライマーを塗布した状況を示したものである。なお、今回の補修部にはチッピング厚さが $30\text{mm}$ 程度と小さいことから、コンクリートではなくモルタル(水:セメント:細骨材=1:2:3)を使用した。なお、施工方法については、ゴム製プライマーは打継面に塗布後15分間の静置時間を設けた後に打継ぎを行った。エポキシ系のプライマーおよびボンドについては、打継面にプライマーを塗布後、10分の静置時間を設けボンドを塗布し、更に5分間静置した上で打継を行った。その他の塗布剤については、打継面に塗布後は特に静置時間を設げず、打継ぎを行った。

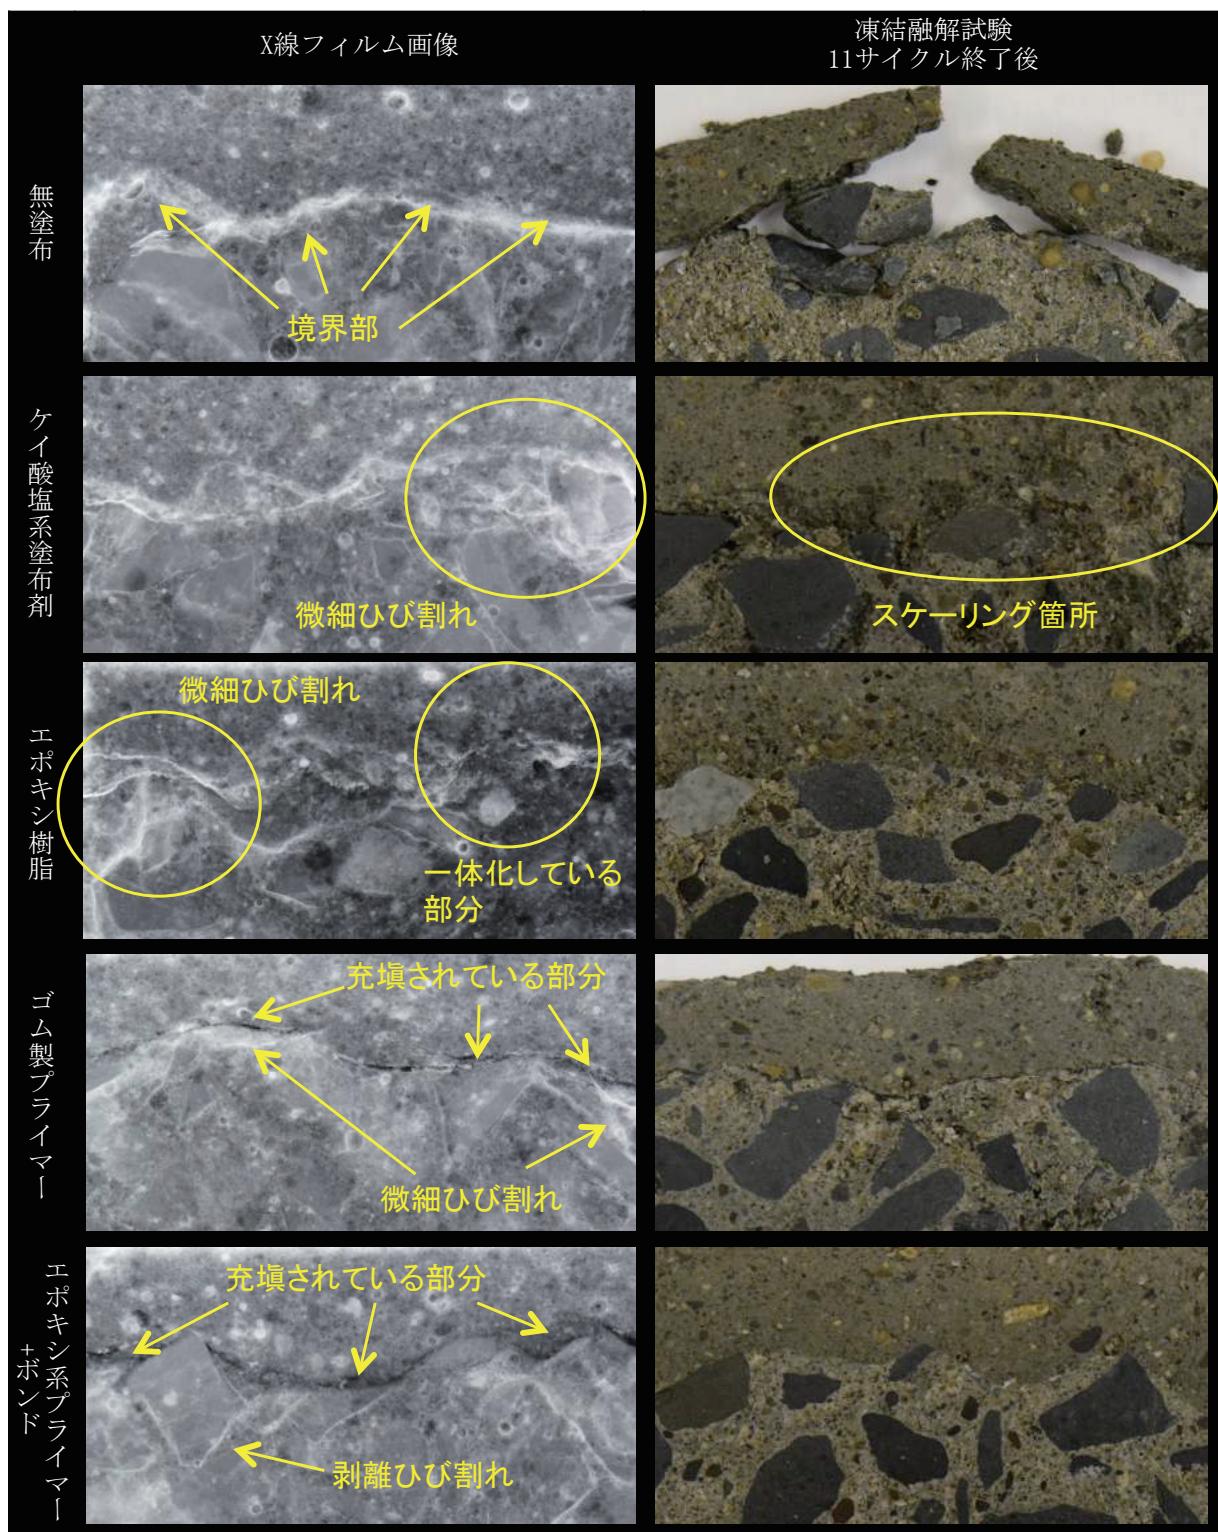
写真-8:X 線フィルム画像及び凍結融解試験結果

写真-8 は、X線造影撮影結果と凍結融解試験後の状態を示したものである。無塗布の場合、X線フィルム画像からみる打継ぎ箇所は、まったく一体化しておらず、凍

結融解試験後には破壊する結果となった。

一方、ケイ酸塩を塗布した場合、無塗布に比べ境界部が一部一体化している部分も見られるが、微細なひび割れは数多く残る結果となった。しかし、凍結融解試験後においても、境界部は破壊することは無かつたが、剥離が目立つ結果となり、無塗布に比べ効果はあることが分

かつたが、その程度は低いものとなった。エポキシ樹脂を使用した場合、ケイ酸塩よりも、更に一体化している箇所が多くはなっているが、塗布面周辺の微細ひび割れは残ったままであった。しかしながら、凍結融解試験においては、境界面は密着しており、無塗布に比べ効果はあることが分かった。一方、ゴム製プライマーを使用した場合、X線フィルム画像からは、黒いひび割れが確認できる。これは、X線が透過しやすいことを意味しており、ゴム製プライマーがこの箇所に充填していることを意味している。この写真より、一部骨材の下面にひび割れが見られるが、境界面はほぼ一体化していることが分かる。また、凍結融解試験においても、境界面はしっかりと密着しておりその効果が確認できた。最後にエポキシ系プライマーとボンドを組み合わせた場合、X線フィルム画像にはゴム製プライマーの時より、より太く黒い境界線が確認できる。そして、その周辺には微細ひび割れが確認できない領域が多くなっている。これは、浸透性が高いエポキシ系のプライマーを使用したことによって、チッピング面に発生した微細ひび割れにプライマーが浸透したためと思われる。しかしながら、チッピング面とは繋がっていないような骨材下面に発生した剥離ひび割れまでには浸透はしていないことが分かった。凍結融解試験においては、境界面はしっかりと密着しており、境界面周辺においてもスケーリングが見られず、その効果の高さが確認できた。

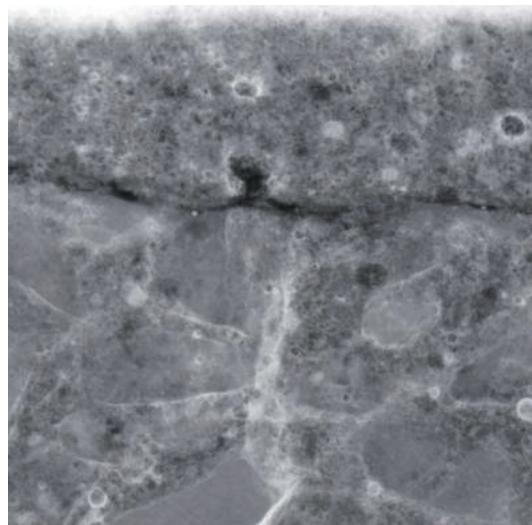
写真-9:エポキシ系プライマーの浸透状態

ここで、浸透性の高いプライマーについて、どの程度のひび割れ深さまで浸透するのかを確認するため、幅0.05mmのひび割れが入った供試体を用いて同様の実験を行った結果が、写真-9である。この写真の中央部ほぼ垂直に上から下まで貫通するひび割れが入っていたが、X線造影撮影後の画像からは、そのひび割れが明確に検出されているが、境界部周辺の箇所においては検出できていないことが分かる。これは、プライマーの浸透が境

界部からの10mm程度までであることを意味しており、塗布面とひび割れが繋がっていても、ひび割れ全体に浸透していくわけではないことを留意すべきである。
