論文 実構造物を利用した厳しい施工条件におけるバサルトネットを使用した剥落防止工法の性能評価

要旨：道路法に基づく点検が実施され、健全度Ⅲ以下と判定後、未補修の橋梁の存在や、地方自治体以外の管理者による橋梁、管理者不明橋の存在など、橋梁の維持管理形態に課題が見られている。一方、地方自治体においても、今後税収の減少により、長寿命化修繕計画どおりの維持管理を実施ができない可能性が考えられる。本研究では耐久性および施工性に優れ、安価な補修工法の開発を目的として、紫外線劣化のないバサルト繊維シートを使用し、実施工を想定した条件を設定し試験を行った。建研式接着試験機を用いて、付着性能を検証した結果、ほとんどの条件において規格値を上回る結果が確認された。

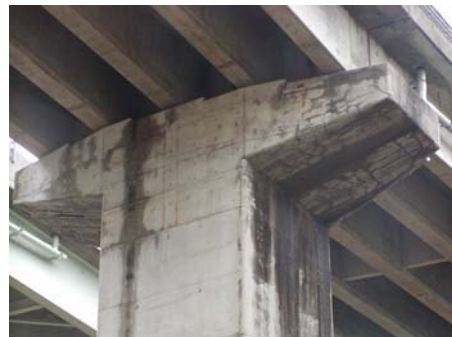
写真-1 橋脚部の ASR による劣化状況

写真-1 はアルカリシリカ反応（以下、ASR と記す）による経年劣化とされる橋脚横梁の張り出し部である。ASR は一度劣化が見られると回復することがなく、完全に ASR からのリスクを排除する場合は劣化箇所を打ち換えるしか選択肢がないと考えられる。また、**写真-2** に示すとおり、建築構造物の軒や底部においても、劣化によるコンクリート片の剥落のリスクが考えられ、さら

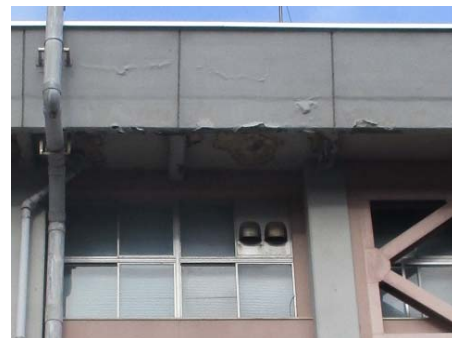
写真-2 建築構造物の軒部の劣化状況

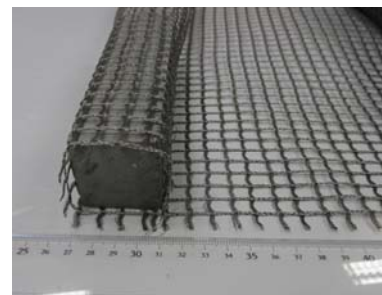
写真-4 使用するシートの変形状況

糸と横糸の交差部についてあらかじめ樹脂を含浸させ接着を行っていた。しかし、この方法で製作したネットは固く、コーナー部などにおいて施工時に構造物とネットとの間に隙間が生じ付着性能に支障が生じると考えられた。このため、交差部について図-1 (c) に示すように縦糸を絡まし、糸どうしの摩擦力で固定することにより、施工時のネットの変形性能の改善を図った。この結果、写真-4 に示すとおり、本工法で用いるネットは高い変形性能を有するものとなった。

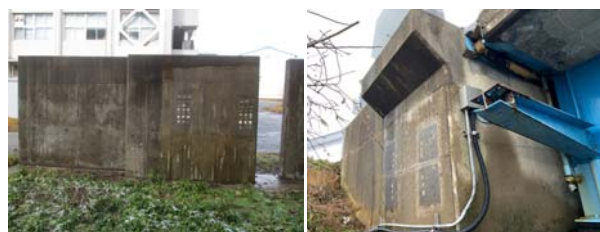
(a) 学内試験用壁 (b) 町道橋の橋台

写真-5 試験箇所の状況

石川工業高等専門学校の敷地内（以下、学内と記す）での試験箇所は写真-5(a)に示す健全な材料および施工にて試験用に製作した壁を使用した⁶⁾。また、写真-5(b)は濡に位置する町道橋の橋台で建設後54年の時点で試験用として剥落防止工法を施工した。表-1に試験ケースを示す。表中の温度は施工時の気温で、試験時は経過時点での気温になり、表の気温とは異なっている。

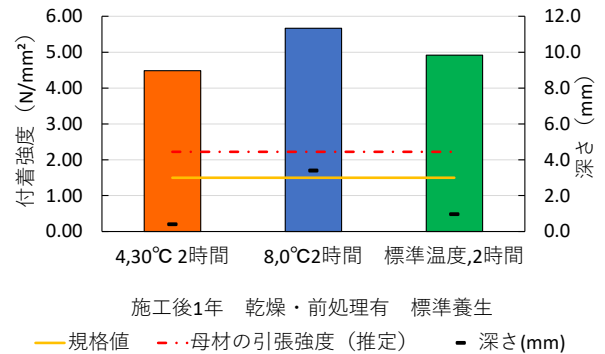
図-4 付着強度試験結果・町道橋台 (前処理有・2 時間標準養生)

表面乾燥時の施工温度の違いによる付着強度の比較を図-4,5に示す。付着強度はすべてのケースで規格値の2倍以上を示し、母材の強度を上回った。前処理を実施した場合、標準温度以外の温度やプライマー施工後の養生時間を確保しないなどの標準以外の条件での影響は少ない結果となった。また、図-4のケース8が高い付着強度になり、母材破壊時の界面が表面から約3mmと深く、プライマーの浸透により表面付近が改質されたためと推測された。

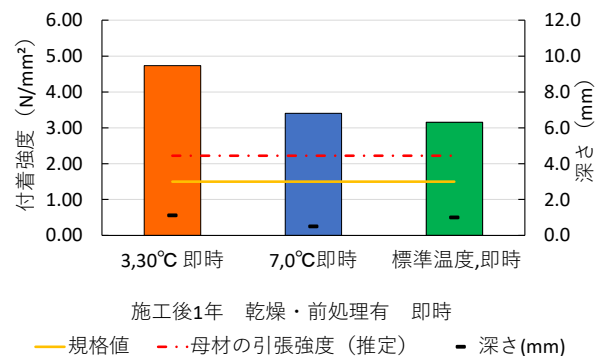
図-5 付着強度試験結果・町道橋台 (前処理有・即時施工)

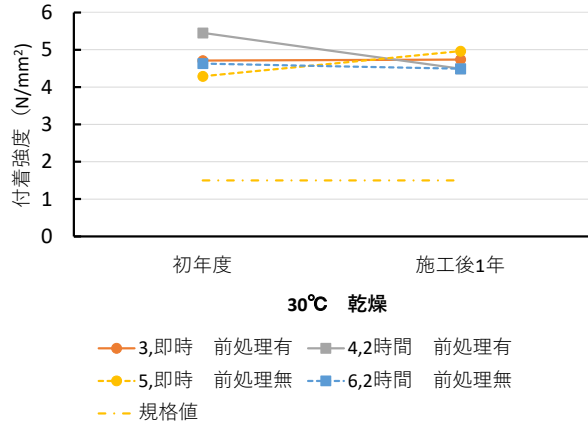
図-9 付着強度試験結果・町道橋台 30°C

図-8～図-10 に町道の橋台での施工温度別の試験施工 1 年後の経時変化を示す。図-10 のケース 10 以外のすべてケースにおいて施工後 1 年目の付着強度は規格値を上回り、極端な低下もない結果となった。また、施工温度 30℃では規格値の 3 倍近い付着強度を示し、低下も見られなかった。さらに、施工条件で最も厳しいとされていた 0℃のケースにおいても、付着強度の低下は見られず、実構造物においても緊急時の補修工法の 1 つとして、選択できることが分かった。
