# 論文 赤外線カメラ搭載ドローンを活用したコンクリート法面の欠陥検出に関する研究

**要旨:** 施工後何年も経過している法面は老朽化や背面空洞化により事故につながるケースもある。赤外線カメラ搭載ドローンは法面点検に有用であると考えられるが、使用条件や評価に関する知見は少ない。そこで計測の撮影時刻や評価方法について検討した。その結果、本研究で報告する9月、10月の範囲では、東面は正午付近の12時と日没前の17時、18時の2時刻の計測が、南面は9時と正午過ぎの14時の2時刻の計測で欠陥箇所が評価可能だった。また供試体縦方向には撮影距離の違いなどで温度差が生じること、実画像によるコンクリート表面の色合いによっても熱画像に影響が出ることがわかった。

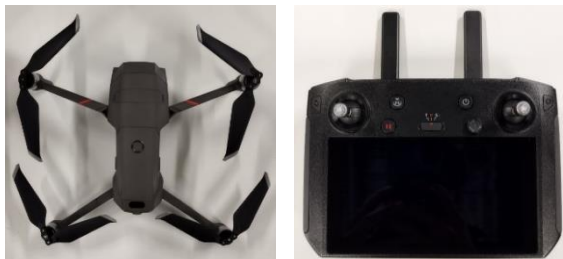
図-4 赤外線ドローン

計測に使用した赤外線ドローンは DJI の MAVIC2 ENTERPRISE である。計測時に熱画像と実画像を同時に計測することが可能である。計測に用いたドローンを図-4 に、赤外線のパフォーマンスを表-1 に示す。付属の解析ソフトのパフォーマンスでは、撮影した熱画像の最大温度から最小温度の範囲で測定温度範囲の設定が可能である。そのため、撮影した時間や時期が異なる場合、熱画像の測定温度範囲の設定が同一にできない場合もあることに留意したい。

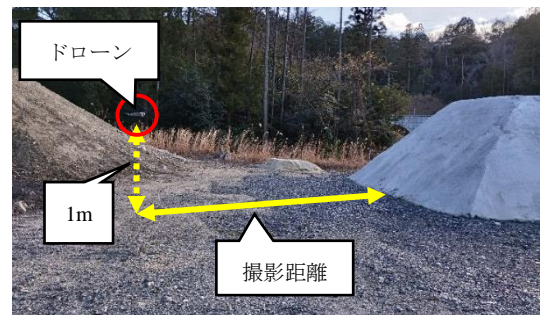
図-5 撮影状況

ドローンの撮影状況を図-5 に示す。ドローンの撮影画面に供試体全体が捉えられるように、撮影距離は 5m、ドローンの飛行高さは 1m で計測した。撮影距離は供試体下部の端部からドローンまでの距離とした。また撮影角度は正面のみで計測した。
