報告 潤滑油に曝されるコンクリート構造物における劣化事例

要旨:鉱物油である潤滑油に曝されるプレス機基礎コンクリートに,油が原因と考えられる 劣化現象を確認した。劣化したコンクリートの状況をよびこのコンクリートコアに関して強 度試験,単位体積質量,配合推定および熱分析を実施した。これらの結果をもとに,劣化の メカニズムに関して考察を行った。

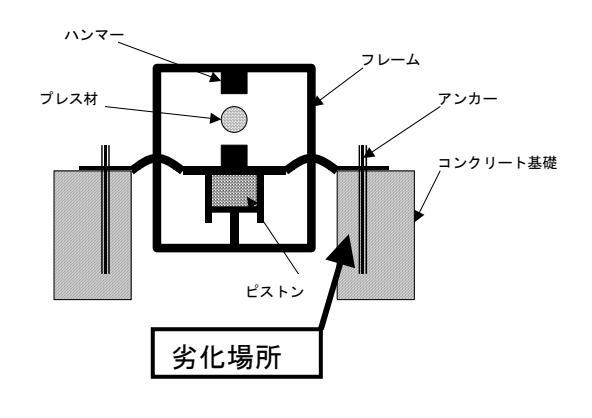
図-1 プレス機イメージ

劣化現象の確認された基礎は,油圧プレス機の基礎で建設から30年以上経過したものである。 図-1にプレス機のイメージ図を示す。基礎内にある油圧ピストンの動きが,フレームを通して ハンマーに伝えられ,プレス材を圧縮する機構 となっている。基礎は,直径約9mの連続地中壁 の内部に鉄筋コンクリートにより構築されてい る。プレス機とコンクリート基礎は,4本コン クリート柱に埋め込まれたアンカーにより固定 されている。劣化の確認された部分はプレス機

を基礎に固定するためのアンカーボルト周囲の コンクリートで,絶えず上部プレス機から潤滑 油が流れ落ちる状態であった。コンクリート周 辺の温度は,絶えず40~50℃の状態である。

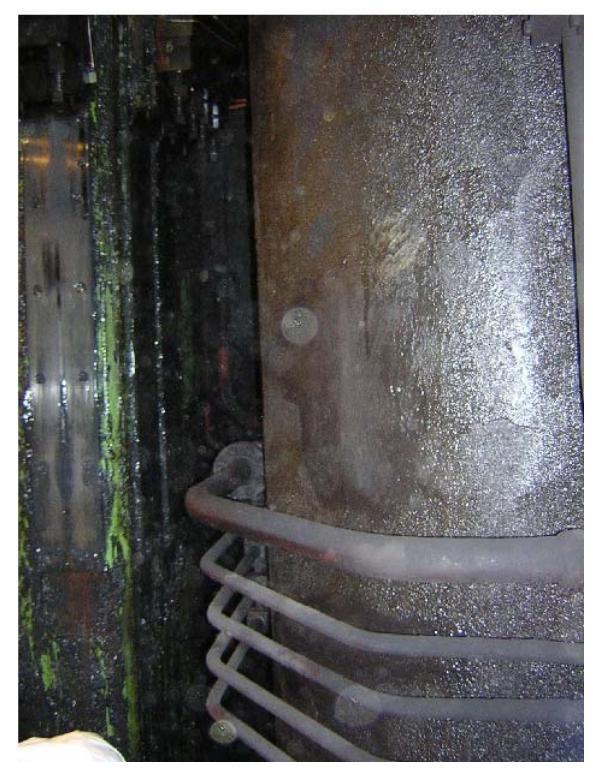
写真-1 コンクリートの表面

写真-1にコンクリート表面の状況を示す。 コンクリート表面は油により覆われており。表 面の潤滑油は,揮発成分が蒸発しタール状にな っている。**写真-2**にひび割れ発生状況を示す。 ひび割れは,約 50cm 間隔に水平,鉛直方向に発 生している。また,ひび割れは表面だけでなく 内部深くまで達している。ひび割れ部を観察す ると,ひび割れ部の角が欠けており,プレス機 の駆動と連動して開閉していることがうかがえ

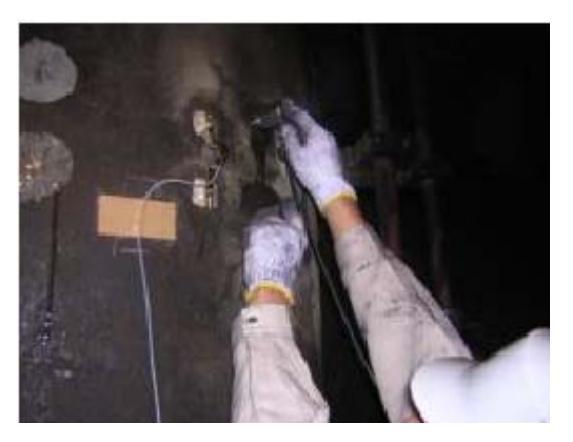
写真-3 超音波計測実施状況およびπゲージ 設置状態

ひび割れ深さを計測するために Tc-To 法によ る超音波計測を実施した。実施状況を**写真-3** に示す。超音波が受信できず計測不能の場所が 多く,計測できた場所では約15cm との結果を得 た。計測不能の原因については,漏電等にとも なう電気ノイズ,ひび割れが貫通している等が 考えられるが,計測結果からは特定できなかっ た。

コンクリート表面の観察より,ひび割れが開 閉していると想像されるため,ひび割れ部にπ ゲージを設置しプレス機の動きとの関係を計測 した。設置状態を**写真-3**に示す。図-2に, ひび割れの開閉とプレス機の動きを示す。プレ ス機の金型が材料に接触した時点で,ひび割れ 幅が変動しており,プレス機の作動による衝撃 がひび割れに伝わっていることがわかる。ひび 割れの開きは最大 0.015mm である。

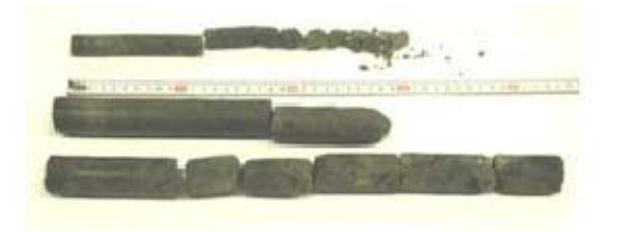
写真-4 コアの採取状況

写真-4に採取したコアの写真を示す。全体 に黒色で油臭がすることから、コンクリートの 深部まで油が浸透していることがうかがえる。 また、深部の方がもろくなっており、砂分が分 離しているような状態になっている。また、写 真-5に、構造表面付近のコアの状態を示す。 基礎表面より 7cm 付近までは、コア内から油が 浸出しているのが確認された。

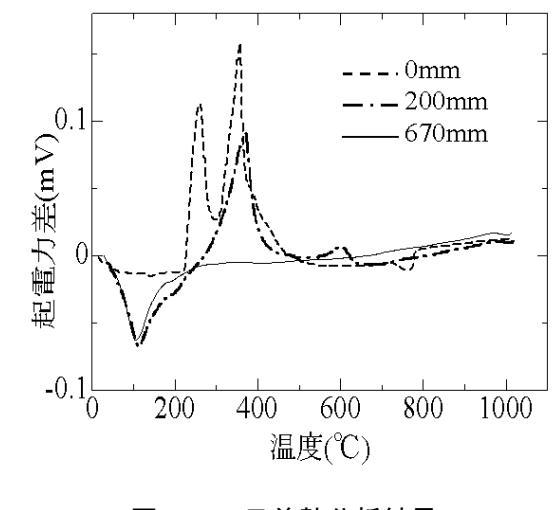
図-3 示差熱分析結果

コアより深さの異なる位置で試料を採取し、 示差熱分析を実施した。示差熱分析とは、少量 の試料と基準試料を炉内で温度を一定速度で上 昇させたときの試料間の電力差を測定したもの である。劣化の最も進行していると考えられるA 柱の表面より 0, 200, 670mm の3深度で 50mg

採取し分析した結果を図-3に示す。図中,起 電力差が 100℃付近で下降しているのは水分の 蒸発,200~400℃での上昇は油成分の燃焼を示 している。同図によると,構造表面付近ではコ ンクリート内の水分がすべて油分に置き換わっ ており,200mm 付近では油と水分が混在してい る,さらに,670mm 付近では油成分がなく,水 分だけであることがわかる。以上より,潤滑油 はコンクリートの表面より200mm までは浸透し ていることが確認された。

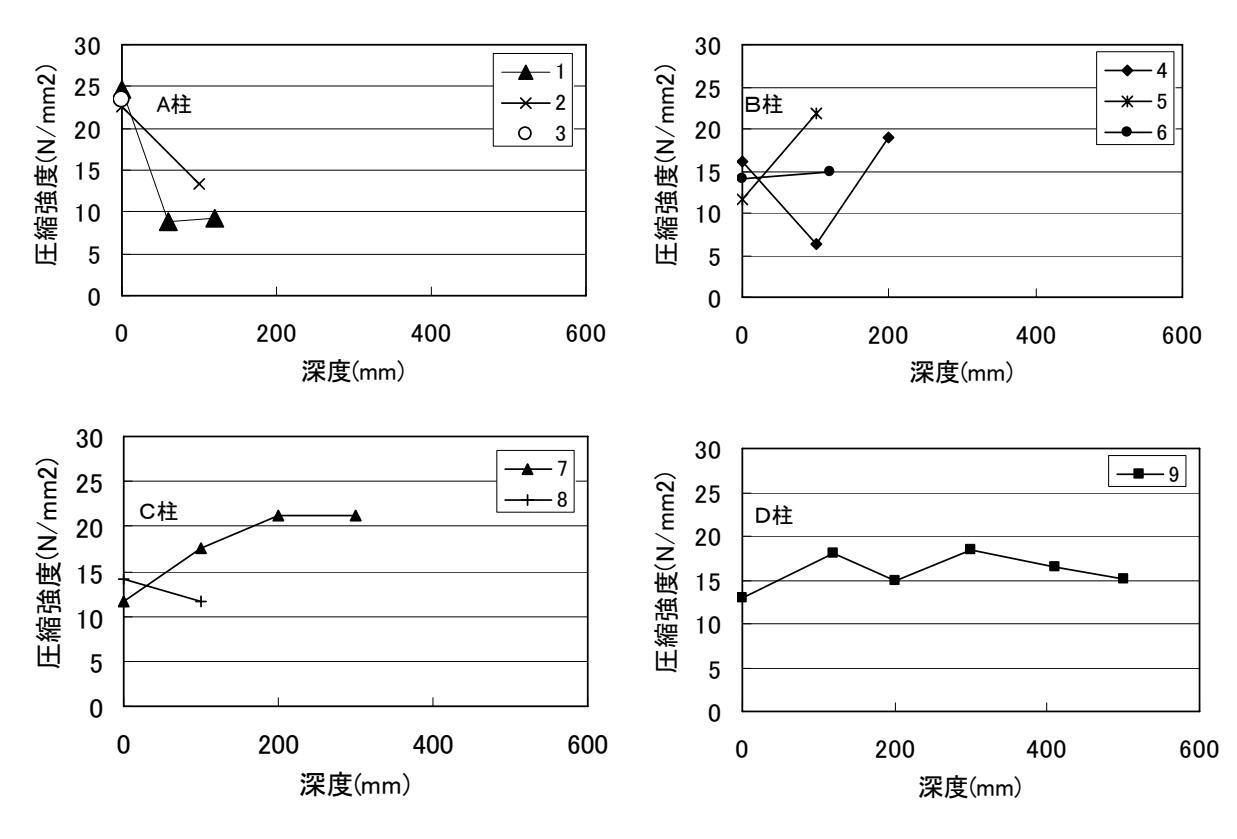
採取したコアの連続部分より切出し圧縮強度 を測定した。図-4に、柱ごとの深度と強度の 関係を示す。各グラフの内、番号の若いコアが アンカー基礎柱の中心位置でのコアで、その他 は。中心より外れた位置でのコアである。コン クリート表面の潤滑油は、柱の中心付近に多く 付着しており、特にA柱は、上部に油圧機器が あり他柱より油の付着が多い状態となっている。 柱によるばらつきがあるが、全体に強度が小さ い結果となっている。特にA柱では、構造表面付 近では 20N/mm²以上ではあるが, 深部になると 15N/mm²以下となっている。A柱は、4本の柱の 中で潤滑油との接触が最も多く、かつ、最もひ び割れが多く発生しており、劣化が他の柱より 進行していることが想像される。また、A柱は コンクリート表面に油の不揮発成分がコールタ

ール状に付着しており,これが表面の圧縮強度 が高いことと関連している可能性がある。Bおよ びC柱は強度の小さい部分と大きい部分が混在 するような結果となった。D柱は1本しかコアを 採取できなかったが 15N/mm²程度の強度と見ら れる。建設当時の資料が逸散しており正確な設 計強度は不明であるが,当時は通常 18N/mm²の コンクリートを使用していたことより,本基礎 も同程度の設計強度であったと想像される。設 計強度を 18N/mm²と仮定すると,ほとんどの圧 縮強度が設計強度以下であり,打設後 30 年以上 経過したコンクリートであることを考慮しても 全体に強度が低くなっているといえる。

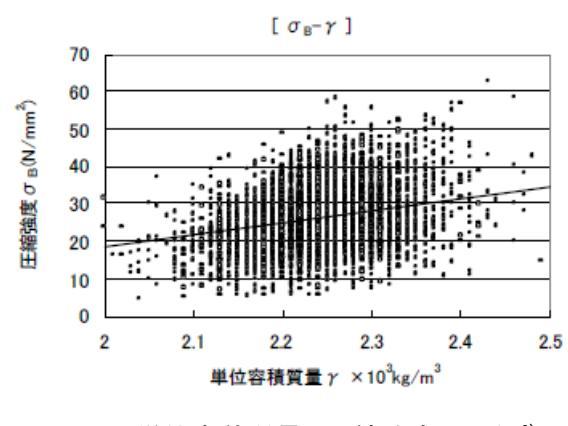
単位容積質量と強度は一般に比例関係がある といわれている。清水らは²⁾,既存鉄筋コンクリ ート造建築物から採取した 5,737 個のコアを分 析し、単位容積質量 γ と圧縮強度 σ_B の関係に関 して、図-5 に示す関係があり、ばらつきは大き いが回帰式を求めると次式になると述べている。

$\sigma_B=32 \gamma - 46$

A柱の劣化した部分より採取したコアの3箇 所で単位容積質量を計測しており、その値は 2.07,2.05,2.01 × 10^2 kg/m³ であった 図 5 つかど

た。**図-5**での単 位容積質量の小 さい部類に属す ることが分かる。
