論文 実大振動実験による耐震補強効果の検証

要旨:2006年9月から11月にかけて E-Defense により実大3層鉄筋コンクリート建物試験 体2体の振動台実験を行った。そのうち1体は外付け鉄骨フレームにより耐震補強し,既存 RC構造物の補強効果を実験的に検証することを目的としている。試験体は桁行き方向の2 構面を耐震補強し,補強マニュアルに基づく既往の補強工法と躯体と一体性を持った新型補 強工法の異なる接合部詳細として,その補強効果を比較した。基礎を水平方向に固定した後, 補強構面には若干の基礎浮き上がり変形が発生したが,最終的に試験体は鉄骨ブレース座屈 破壊するまでほぼ弾性的な応答性状を示した。

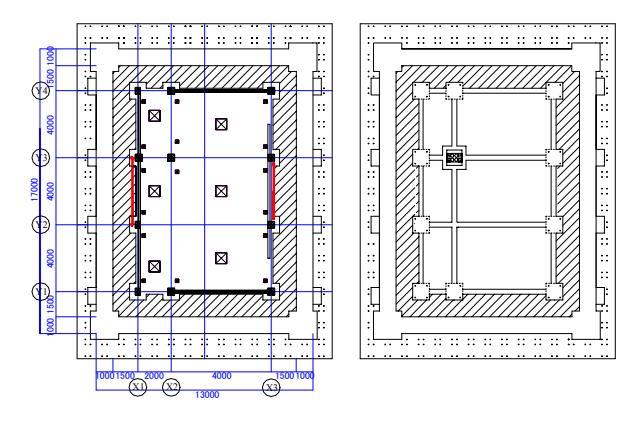
図-1 基礎伏図および基準階平面図

補強対象とした試験体は図-1,図-2に示す 長手(Y)方向3スパン,張間(X)方向2スパンの3 層鉄筋コンクリート造構造物とし,B型片廊下 式校舎の一部を模擬した形状になっている。

階高は 2.5 m であり, Y1, Y4 構面に連層耐震 壁, X1, X3 構面には腰壁を設けている。既存試 験体は 1970 年代に設計された既存RC学校校舎 を想定し、1975年版のRC規準および 1970年代 当時の建築基準法・同施行令²⁾に準じて構造設計 を実施した。補強前と同一形状のRC構造物の振 動実験結果については別報で報告している。柱 断面は 400×400 (mm) (一部 300×400), 梁幅は 300 (mm) (一部 250), 梁せいはY方向梁は 500, Y1,Y4 構面梁は 600, Y2,Y3 構面梁は 400, 基礎 梁は 800 (mm)である。床スラブ厚はRF 150, 3F 120, 3F 120, 2F 120, 1F 100 (mm) である。錘を含 む試験体各階重量計算値は 1103kN(RF), 789kN(3F), 789kN(2F), 855kN(BF)である。試験体 はいずれもコンクリート容器の上に直接基礎を 模擬して基礎からコンクリート打設を行ったも のであり、コンクリート界面でのスウェイ,ロッ キング変形が模擬しうる試験方法としている。

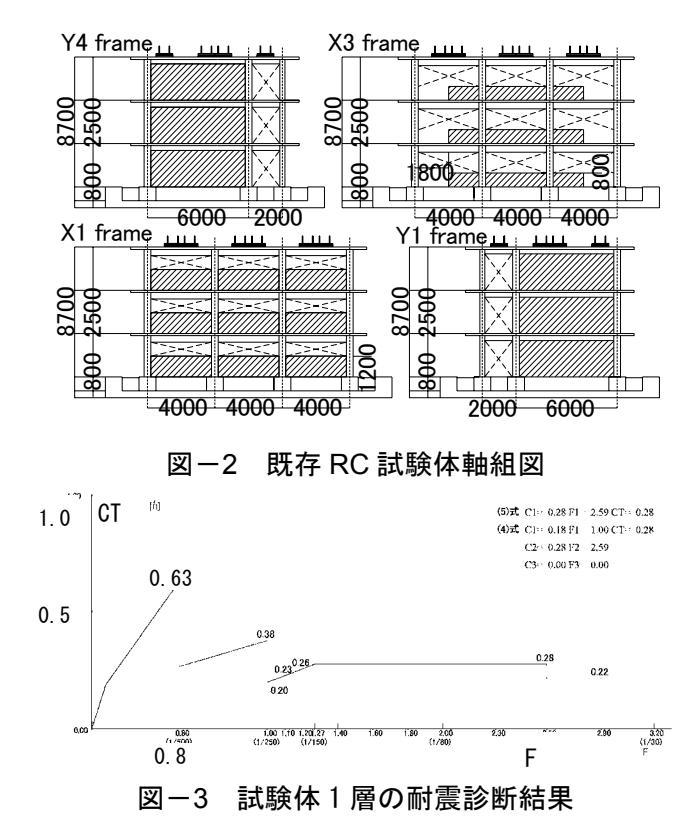
補強前の既存RC試験体の耐震性能を評価する ため耐震診断³⁾を行った。桁行(Y)方向1階の累 積強度指標C_Tと靭性指標Fの関係を図-3に示す。 Y方向1階のIs値は,X1構面全ての腰壁付き短 柱がせん断破壊した時点で0.51となった(F=0.8 時 CTSD =0.63)。その後,X3構面の腰壁付き短柱 2本がせん断破壊する時点ではF=1.0, CTSD =0.38 である。また,Y方向2階のIs値は0.73,3階1.07 となった。

これらの耐震診断結果から補強前 RC 構造物 の Is 値は, 短柱破壊時点では通常の判定基準値 (Iso=0.6)を満たさず, Y 方向に耐震改修が必 要であると判断される。なお, 極短柱は第2種 構造要素となり,計算上大きなF値はとれない。

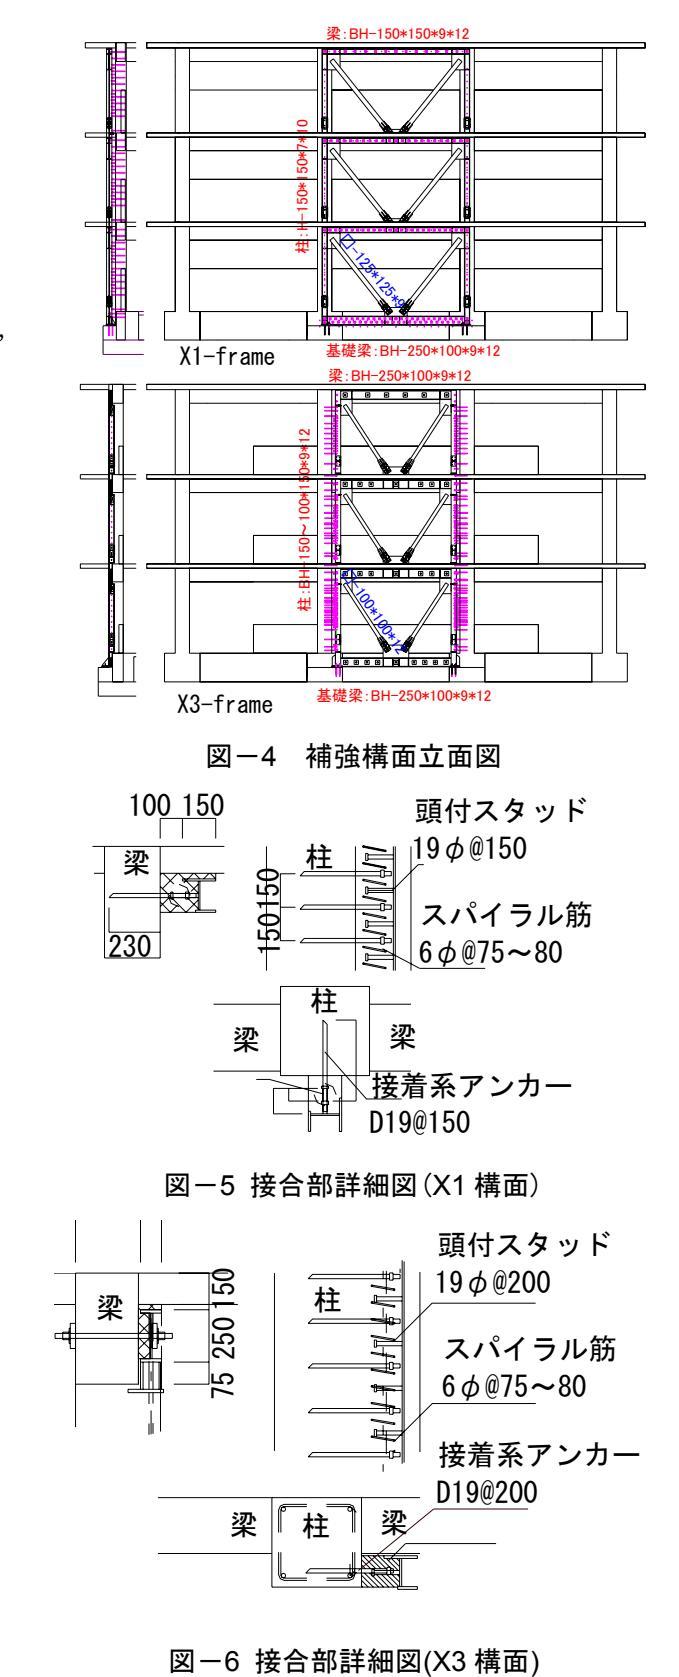
補強部材の接合部詳細図を図-5, 図-6 に示 す。鉄骨柱梁枠接合部は詳細な計算結果に基づ いて設計されている。柱接合面は負担せん断力 から鉄骨柱脚に配するアンカーボルト(6-D22)の 引抜き耐力分(コーン破壊)を低減して,柱面接着 系アンカー必要本数(各階 12 本以上),スタッ ドの必要本数を決定している。

梁接合面も各階梁について外側改修マニュア ルによりブレース耐力 (BQu)から接合部設計用 せん断力 (R 階:QD=BQu=594kN, 3 階: QD=BQu=990kN, 2 階:QD=BQu=1189kN)を算 出し, 接着系アンカー(13, 21, 25本)および頭 付きスタッドの必要本数を算定した。基礎梁で は2倍の安全率を考慮して50本とし, 各階2本 を脱落防止アンカーボルトとした。

通しボルト(PC 鋼棒, 23 φ)を用いた新しい 詳細では,1本あたり300kNの緊張力を導入し た。設計用摩擦係数を0.6,有効緊張力係数を0.85 とすると,せん断耐力は153kN/本となる。PC ボルト本数は,R階から1階までそれぞれ6,7,7,11 本としたので各階のせん断耐力は918,1071, 1071,1680kNであり,計算上基礎梁では旧来 型の接合部ほどの安全率はとられていないが, コンクリート界面の摩擦係数は目荒らし施工に より1.0程度期待しうるものと思われる。また, 鉄骨枠が柱内側に納まる詳細により柱面での圧 縮力により水平せん断力の伝達も期待しうる。

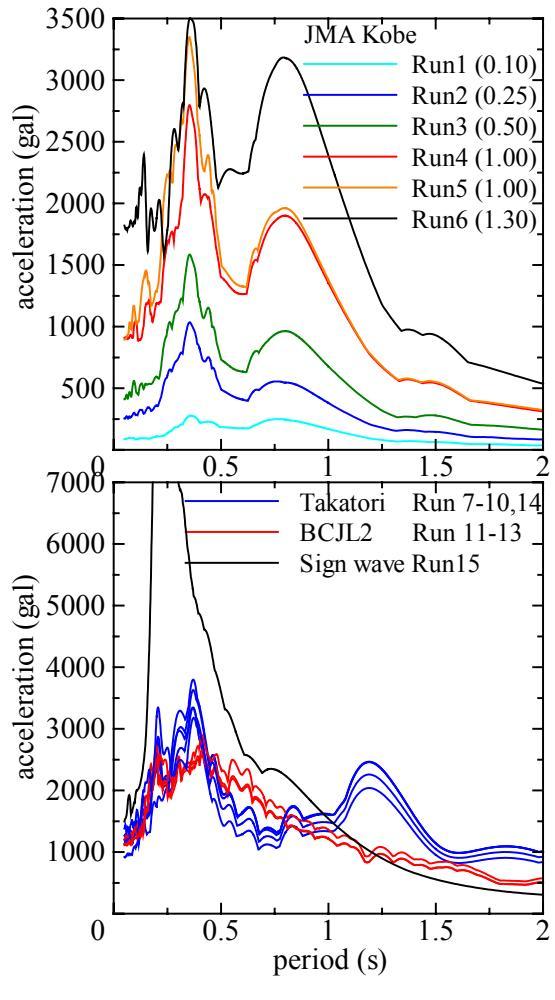
図-7 入力加速度の応答スペクトル

加振4まで基礎は台座および震動台に対して 非固定とし、それ以降は四隅のフーチングの両 側面に鉄製のフレームを埋設し、震動台に完全 に固定している。その後、補強試験体が倒壊に 至らなかったため、JR 鷹取駅観測波(1995)、日 本建築センター模擬波(BCJL2)、共振正弦波(5Hz ~2Hz)を試験体の変形が漸増するように振幅倍 率を増大させて加振した。図-7に台座外周梁上 の加速度記録から得られたY方向入力加速度の 応答スペクトルを示す。

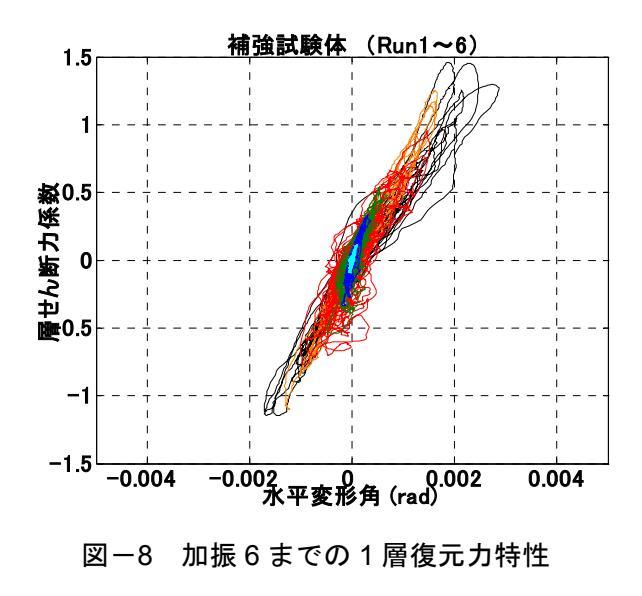
試験体 1 層 Y 方向の復元力特性を図-8 に示 す。加振 3(JMA_KOBE 50%)に対して最大応答変 形およびせん断力係数は, 1/2000 および 0.5 であ った。試験体が基礎滑動した加振 4 および基礎 固定した加振 5 (JMA KOBE 100%)について層せ ん断力係数を比較すると, 0.96 と 1.25 であり, 75%程度に低減する結果となった。

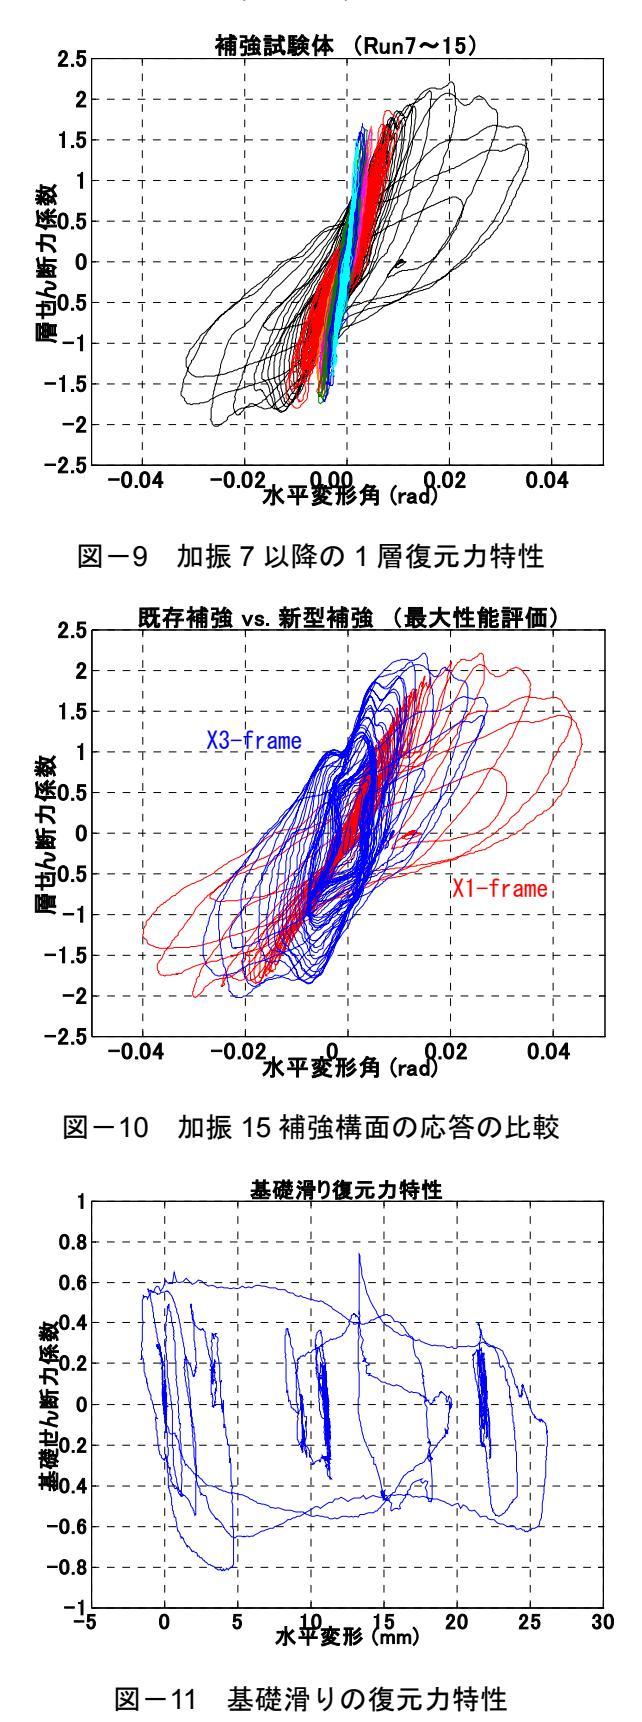
加振 6 では既存 RC 試験体は倒壊に至ったが, 補強試験体の復元力特性は弾性的な非常に安定 した挙動を示している。加振 7 以降の試験体 1 層 Y 方向の復元力特性を図-9 に示す。加振 12 までは最大変形が漸増しながらも,耐力は 1.6 程 度で変化していない。復元力形状は逆 S 字カー ブのスリップ形状が見られ,中央基礎の浮き上 がりによる剛性低下は見られなかった。加振 13 では X3 構面の鉄骨ブレース降伏が確認され,こ れによって履歴が RC フレーム構造物によく見 られる形状となった。加振 15 では最大耐力が層 せん断力係数で 2 を超え,耐震診断結果および 無補強試験体に比べて非常に高い耐震性能を示 している。

加振15における補強構面の変形と1層Y方向 のせん断力係数の関係を図-10に示す。最大耐 力に至るまで,新型補強詳細を用いたX3構面は アンカー補強によるX1構面に比べて履歴減衰 の大きな紡錘形を示し,最大変形も小さくなっ た。X1構面の旧来型接合部はブレース座屈後に 基礎梁接合部,1階柱面接合部が破壊した(写 真-1)。一方,X3構面の接合部は最後まで安定 しており,X3構面の応答変形も相対的に小さい 変形に留まっている(写真-2)。したがって, X3構面の新補強詳細はRC躯体と一体性を持ち, より安定した接合部であることが示された。

11 に示す。基礎は最大 25mm 滑動し,その履歴 形状は非定常であった。滑動開始の摩擦係数は 高い(0.6~0.7)が,繰り返し荷重により滑動する 場合は非常に低く(0.4 相当)なっている。

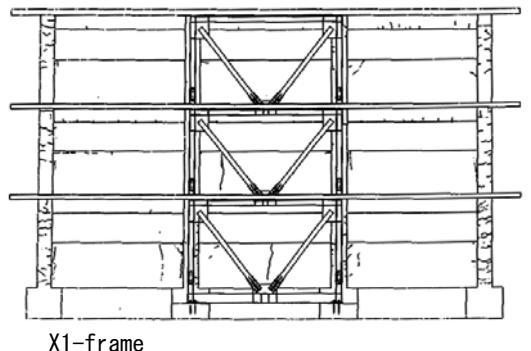
図-12 加振6後の損傷状況(既往詳細)

無補強試験体が倒壊に至った加振 6 における 補強構面のひび割れ損傷状況を図-12,図-13 に示す。X1 構面の極短柱は構造スリットによっ て,柱全体に曲げひび割れが見られ,柱際腰壁 にも斜めのひび割れが確認された。これに対し て梁は X3 構面と比較すると,ほとんど損傷が見 られなかった。これは構造スリットにより梁ひ び割れ耐力は低下していないことを示しており, 基礎固定後に顕著な基礎浮き上がり性状が復元 力特性に見られなかった結果とも対応している。 また両構面ともに鉄骨補強ブレースが取り付く 柱梁ではひび割れが見られなかった。しかし, 補強接合部に多数ひび割れが確認された。
