# 報告 ASR が発生したフーチングの補修・補強とモニタリング

要旨:橋脚の柱部や梁部に代表されるように,地上の構造物における ASR 劣化は数多く確認されており,その対策工法が実際に施工されている。しかし土中に埋設されている橋脚フ ーチング部に関する劣化事例の報告はほとんど無く,そのために抑制対策も確立されていないのが現状である。そこで本報告は ASR により劣化した橋脚フーチング部の劣化状況,対 策工法および ASR 抑制効果のモニタリング結果について述べるものである。適用した対策 工法はフーチングに対して外周並びに鉛直方向に PC 鋼材を配置・緊張する PC 鋼材巻立て 工法である。

橋 梁 名: 徳田 2 号橋位 置: 石川県能登有料道路

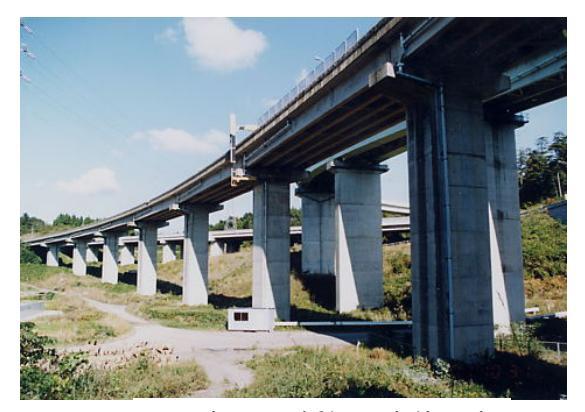
「写真 - 1 橋梁の全体写真

また,写真-1に本橋梁の全体写真を,図-1に橋脚の構造一般図を示す。

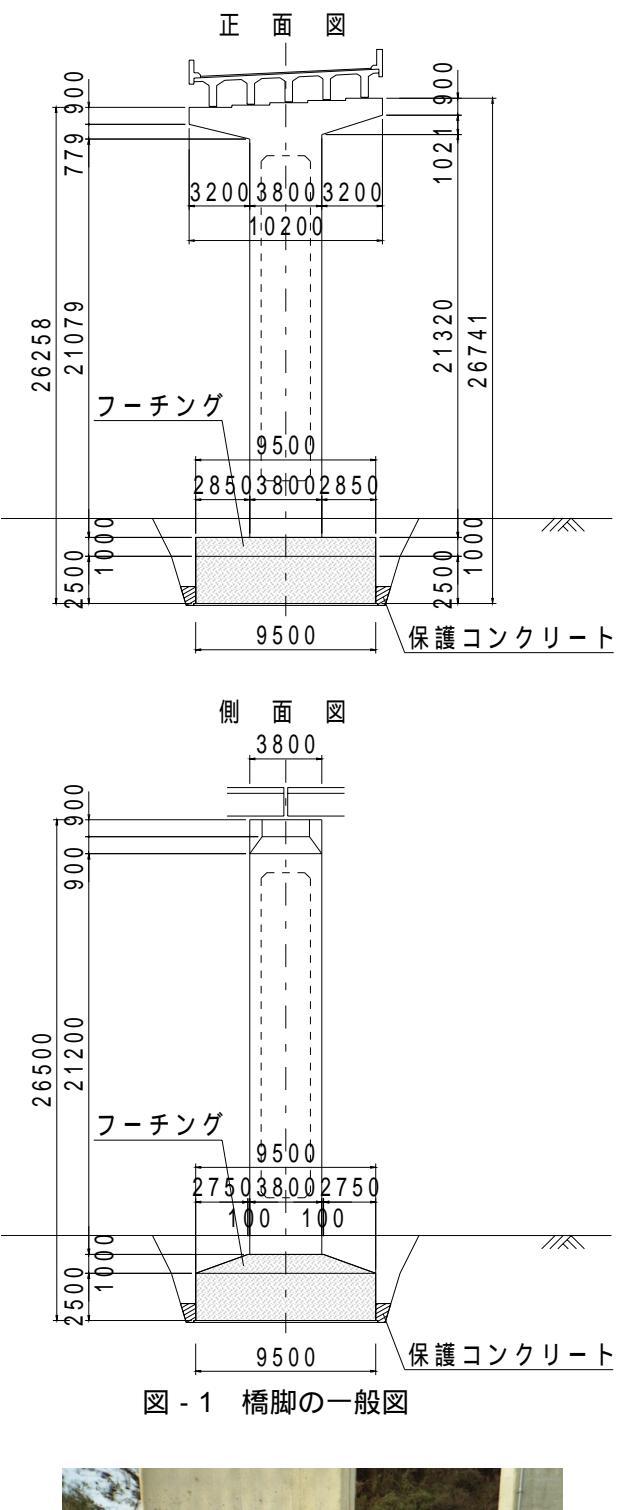
フーチングは図 - 1 に示すように底面の保護 コンクリート上面部分まで掘削した。天端面は 全面にわたってひび割れが発生していた。ひび 割れ幅は約 5mm 程度で,一部では亀甲状のパタ ーンを呈していた。特にフーチング天端面と側 面が接する隅角部には多数のひび割れが発生し ており,コンクリートが脆弱化している箇所も あった。

目視調査の結果,橋軸・直角方向上面主鉄筋 のコーナー部における曲げ加工部において多数 の鉄筋破断が認められた。しかしながら,フー チング全体としては脆弱部を除き圧縮強度はほ ぼ基準値以上に保たれていること,フーチング 側面下方部は保護コンクリート(図-1参照) により施工当初から拘束されていることより下 面の鉄筋(フーチングの主鉄筋)は健全であろ うと推測したことから,適切な対策を施せばフ ーチングの耐荷力の確保は可能であると判断し た。対策の基本方針としてはフーチングの構造 体としての機能回復をめざすとともに,ASR の 膨張を拘束する工法をとることとした。

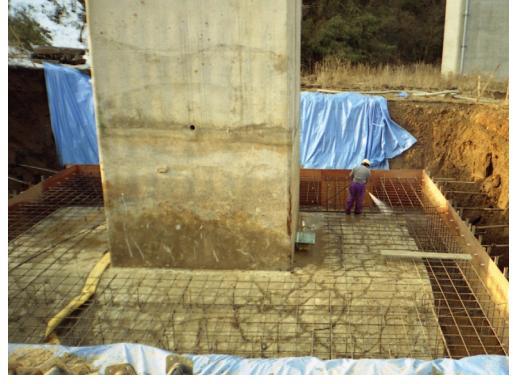
写真 - 2 フーチング上面の損傷状況

隅角部においては前述の脆弱化ならびに土砂 掘削等の影響によりコンクリートが部分的に剥 離しており、その一部では鉄筋が露出していた。 フーチング側面の上方は天端面と同程度の密度 でひび割れが発生しており,特に起点側および 終点側のコーナー部には最大で幅 20mm に達す る水平方向の亀裂が生じていた。この箇所の鉄 筋はほとんどの鉄筋が破断している状態であっ たため、このような亀裂が生じたものと思われる。 側面は下方にいくにしたがってひび割れ幅およ び本数も少なくなる傾向にあった。また,全周 にわたって隅角部をはつり取って露出した鉄筋 の曲げ加工部は,ほとんど破断していた。写真 - 2 にフーチング上面の劣化状況, 写真 - 3 に コーナー部および側面の劣化状況を示す。 3.2 コアの劣化状況

まず,フーチング側面ならびに上面のコーナ ー部から1mの範囲については手はつりとウォ ータージェットにより約200mmはつり出し,鉄 筋を露出させた。事前調査においてコーナー部 の鉄筋には破断が確認されたため,鉄筋に防錆 剤を塗布して破断している鉄筋には添え筋をし て補強を行った。写真-5にコンクリートはつ り完了時の状況を示す。

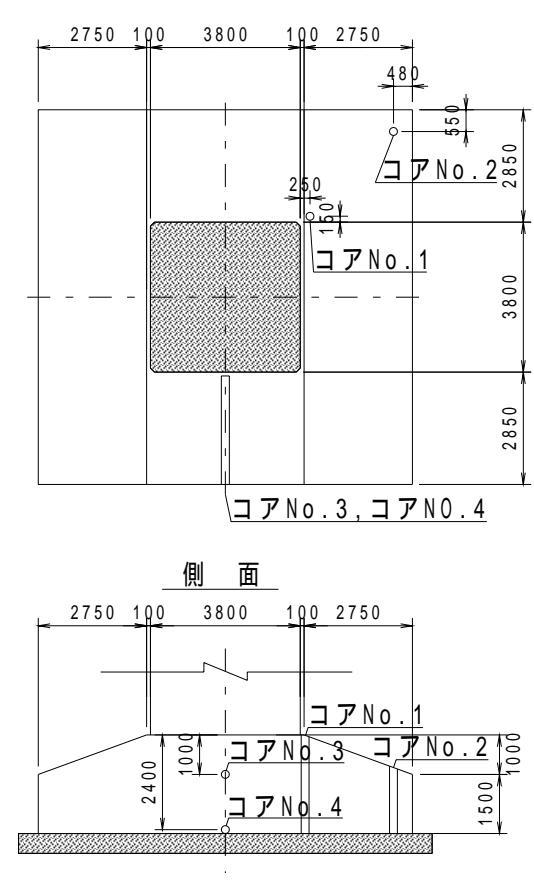
図 - 2 コア採取位置

外観の劣化状況を考慮してフーチングの鉛直 方向および水平方向から,図-2に示すような 位置から直径100mm,長さ約2.5mのコアをそれ ぞれ2本採取した。水平コアは何れも表面から 20~30cmの位置で破断した状態で採取され,破 断面には浸水した痕跡が確認された。

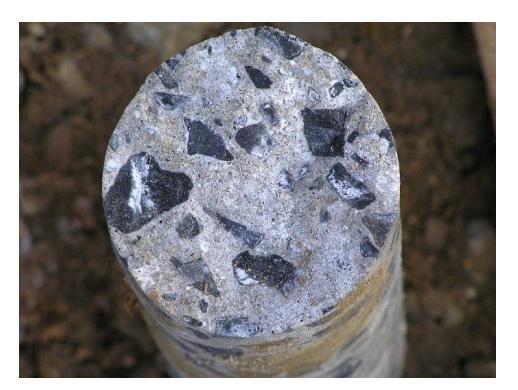
写真 - 4 採取コアの断面(100mm)

また,粗骨材の周囲のみならず骨材の内部ま で白色析出物が多く観察された。これは,ASR により骨材がひび割れした後侵入したアルカリ 分と反応した結果,ゲルが生成したものと考え られる。コア断面を写真-4に示す。

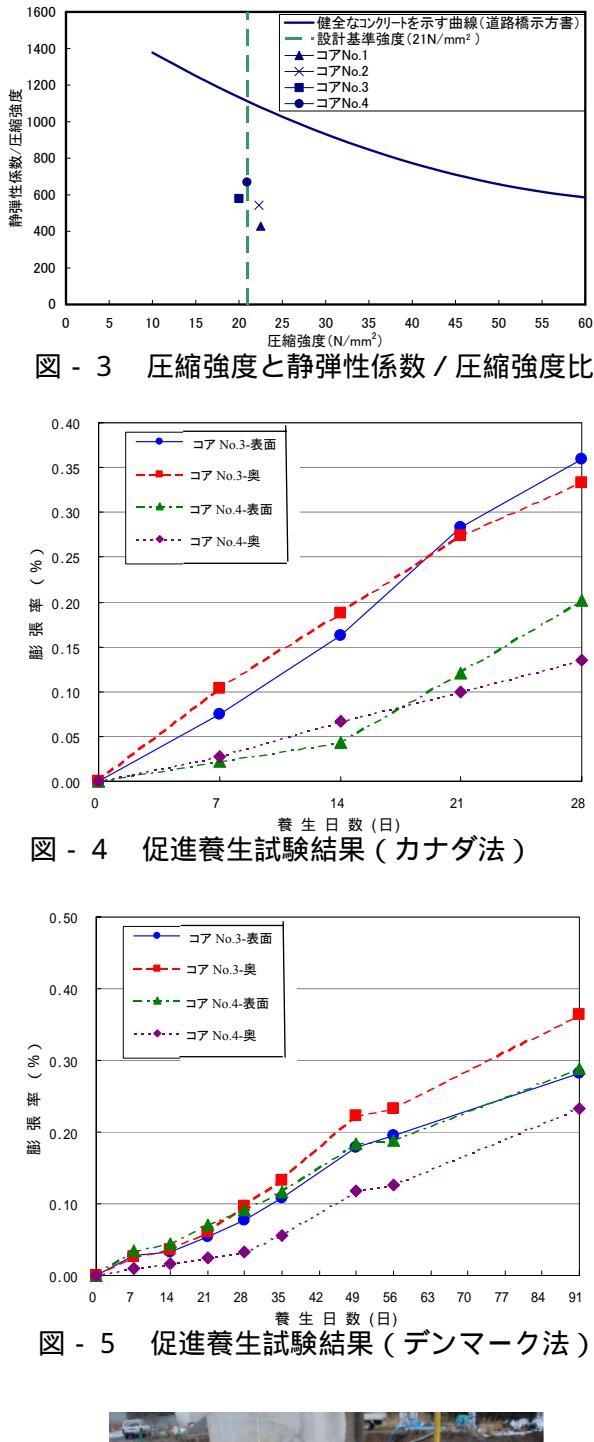
採取したコアを用いてコンクリートの力学的 性状を把握するため圧縮強度試験ならびに静弾 性試験を行った。コア No.1 は表面付近から,コ ア No.2 およびコア No.3,No.4 は表面から約 1.3m の深さについて試験を行った。コアの圧縮強度 と静弾性係数/圧縮強度比の関係を図 - 3 に示 す。いずれの試験体も圧縮強度は設計基準強度 (21N/mm<sup>2</sup>)に近いが,静弾性係数の低下が著し く,表面付近のコアは道路橋示方書が示す値の 45%まで低下しており外観観察結果との相関性 が認められた。

コンクリートの残存膨張性を確認する目的で 促進養生試験を実施した。試験方法はカナダ法 およびデンマーク法とし,それぞれ4本の試料 を用いて行った。なお,試料は前述の圧縮強度 および静弾性係数測定用のコア No.3, No.4 の表 面付近と表面から約2.0mの深さから採取したも のである。残存膨張性試験の結果を図 - 4 およ び図 - 5 示す。

カナダ法では,コア No.3 から採取した試料が 表面および断面奥ともに大きく膨張し,その膨 張率は養生材齢28日時において0.35%程度にま で達した。コア No.4の試料の膨張率は小さなも のであったが,表面から採取した試料の膨張率 は養生材齢28日において0.2%に達した。一方, デンマーク法による試験結果では,いずれの試 料も残存膨張性不明確の判定となった。試験方 法により多少の違いがあるが100mmのコアで は NaOH 溶液および NaCI 溶液が試験体中心部ま で浸透するためには判定材齢よりも長い日数が 必要であり,コア内部まで浸透していない事か ら判断すると,フーチングコンクリートの残存 膨張性は高いと考えられた。

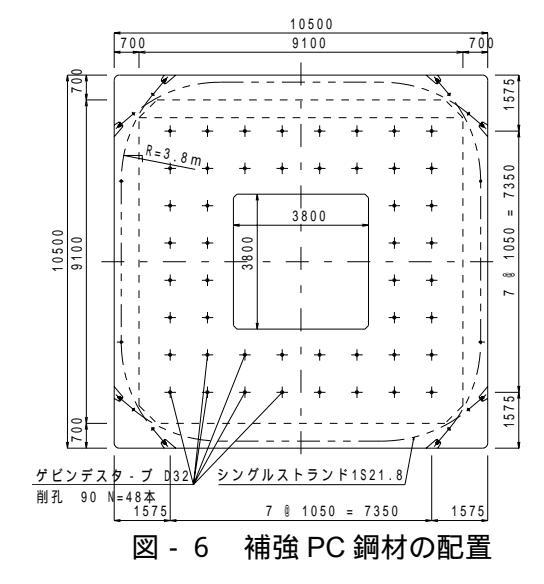
円周方向補強用の PC 鋼材は 1S21.8mm とし, フーチングコーナーにおいて復圧を発生させる ため最小曲げ半径 R=3.8mで配線することとし た。導入するプレストレス力は鉛直方向と同様 に 0.2N/mm<sup>2</sup>以上した。なお, PC 鋼材に与える 緊張力は ASR の膨張進行に伴う増加や地震時の 挙動による PC 鋼材応力度の増加を考慮し,有効 緊張力を降伏点荷重の 0.3~0.4 程度に設定して いる。図 - 6 および写真 - 6,7に鉛直方向と 水平方向の PC 鋼材の配置状況を示す。

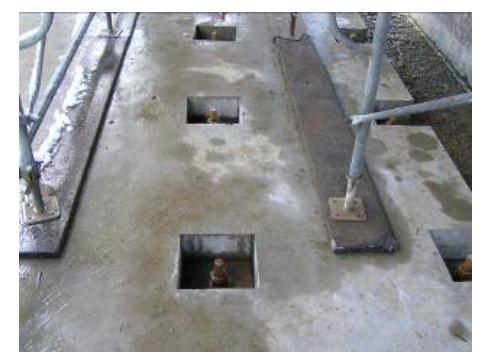
写真 - 7 鉛直方向の PC 鋼材の配置状況

ASR による膨張を拘束するため,鉛直・周方 向に PC 鋼材を配置し,緊張を行った。鉛直方向 の PC 鋼材は付着強度を確保できる全ネジ鋼材 のゲビンデスターブ D32 を用いた。鋼材の下端 部には 500mm の定着区間を設けその先端には付 着力を向上させる目的でナットをセットした。 さらに緊張力を広く分布させるため上端の定着 プレートに 250mm × 250mm を使用した。 また,導入するプレストレス力は ASR による膨 張の拘束効果が期待できる応力度0.2N/mm<sup>2</sup>以上 <sup>2)</sup>を導入できる本数とした。

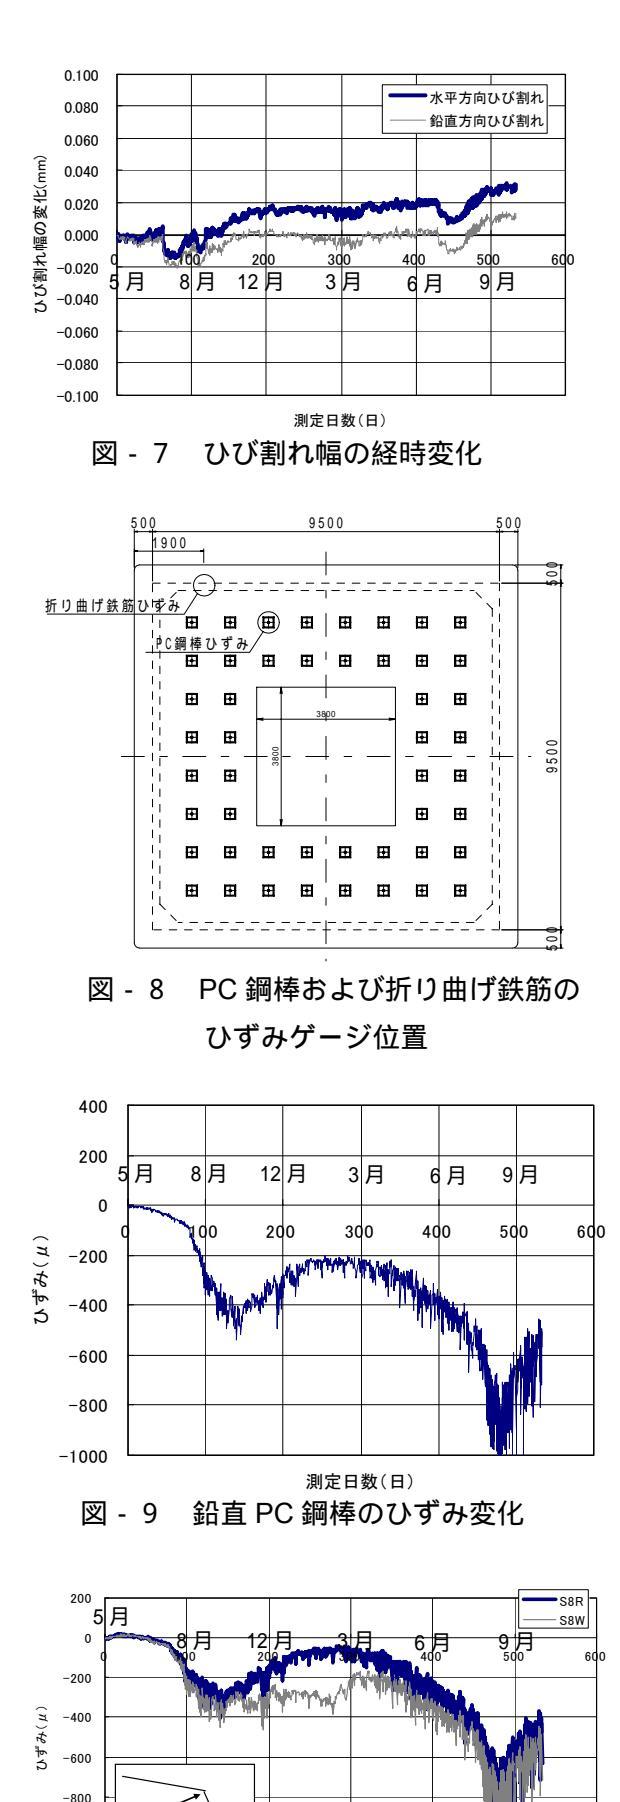
既設フーチングの膨張について側面のひび割 れ部に設置した亀裂変位計による計測を行った。 亀裂変位計は比較的大きな主要ひび割れを選定 し,このひび割れに対して鉛直および水平方向 に対して設置した。図 - 7にひび割れ幅の経時 変化を示す。

この結果より既設フーチングのひび割れ幅は 初期値(補強終了時)を基準にとるとほぼ一定 の値推移をしているが,夏期にひび割れ幅が若 干減少する傾向が見られた。

図 - 8 にひずみゲージの添付位置,図 - 9 に 経時変化を示す。計測結果より PC 鋼材は全体的 に時間の経過とともにひずみが減少する傾向に ある。この理由としては ASR によりマイクロク ラックが多く存在し,緊張直後に弾性的に収縮 はしたがその後ある段階で再びマイクロクラッ クがつぶされてひずみが進行したものと考えられる。この傾向は春から秋にかけて顕著であり 秋から冬にかけては反対に緊張力が増加する状態となった。

図 - 10に鉄筋のひずみの経時変化を示す。

これは折曲げ鉄筋のひずみであるがひずみの変 化は鉛直方向 PC 鋼材と同様に収縮傾向にある 状態となった。
